# 汚染水の現状と現在の対策について

## 敷地内における汚染水・対策エリアの状況

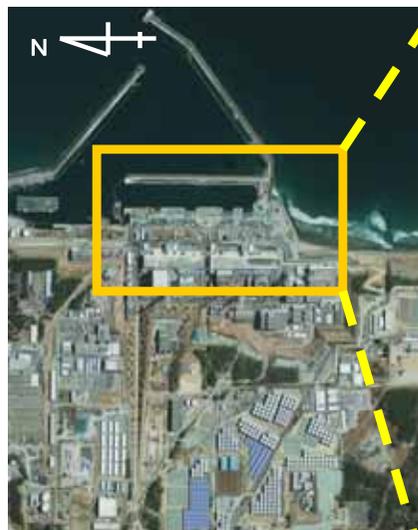
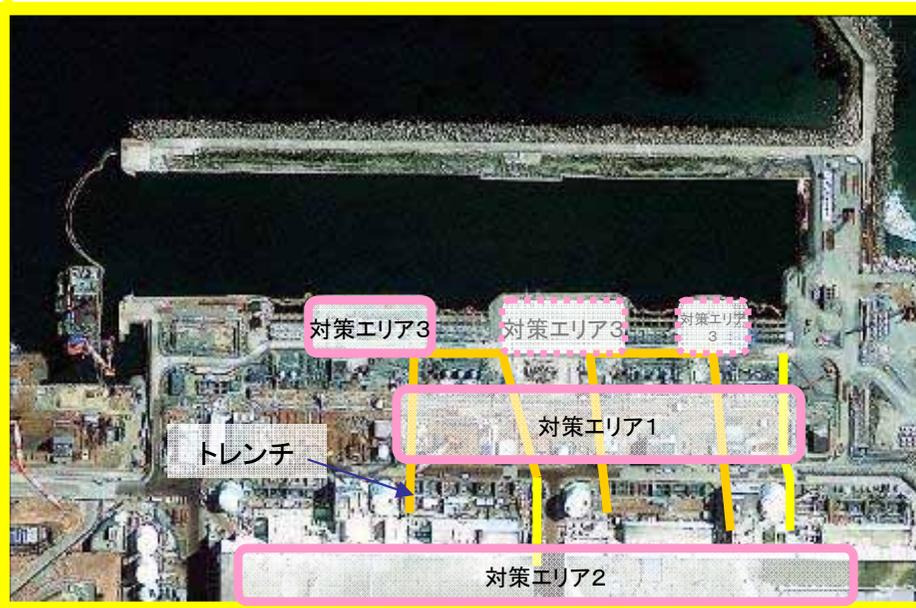
断面図(概念図)

#### 対策エリア1

汚染水の残るトレンチ  
(トンネル)

トレンチ(トンネル)内に高濃度(10万ベクレル/cm<sup>3</sup>のセシウム)の汚染水が残留。過去に止水対策実施も漏れいのリスクが内在。

#### 対策エリア2

タービン建屋・原子炉建屋

地下水が1日400t流入し、新たに汚染水へ混入。汚染水を貯めるタンク容量が有限。

#### 対策エリア3

海拔4mエリア

過去に漏れいた汚染水がこのエリアに残留。止水対策を実施中も、地下水・雨水等の流入により、壁を超えて海に漏れいしてしまう状況におかれている。

<緊急対策①>  
高濃度汚染水の除去【**取り除く**】

<緊急対策②>  
建屋よりも山側から水をくみ上げる(地下水バイパス)  
【**近づけない**】

<緊急対策③>  
水ガラスによる汚染エリアの地盤改良/地表の舗装/  
地下水のくみ上げ【**近づけない**】【**漏らさない**】

抜本対策①  
海側遮水壁  
【**漏らさない**】

抜本対策②  
凍土方式による  
陸側遮水壁  
【**近づけない**】  
【**漏らさない**】

抜本対策③  
サブドレンによる  
くみ上げ  
【**近づけない**】

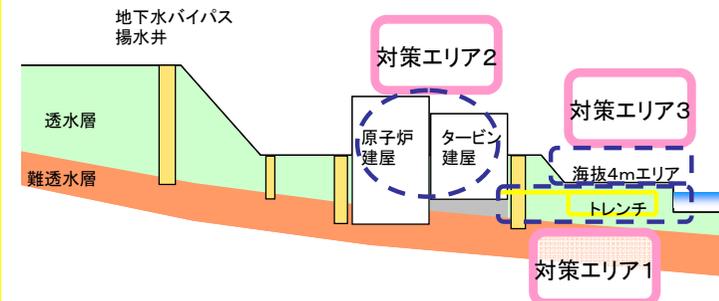
※事故後の約2年間で、(最大)累計で以下の量が港湾へ流出した可能性があると試算しています。

- ・トリチウム : 40兆ベクレル
- ・ストロンチウム90 : 10兆ベクレル
- ・セシウム137 : 20兆ベクレル

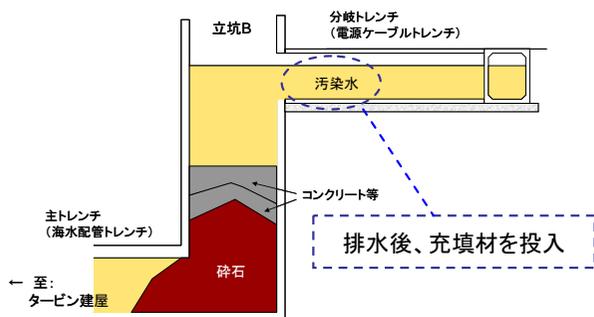
**【対策①】分岐トレンチの閉塞**

H25年10月末までに閉塞予定

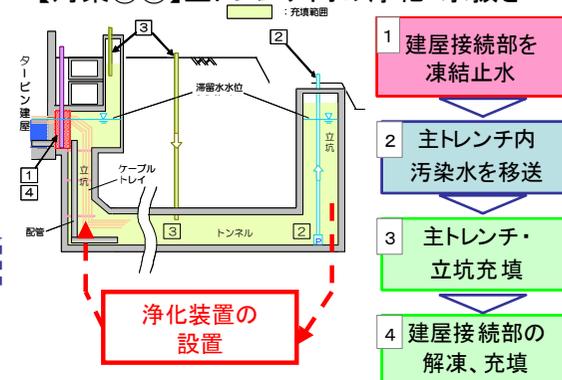
**【対策②③】主トレンチ内の浄化・水抜き**

25年9月から浄化開始予定  
25年度内に止水、26年度から水抜き開始予定

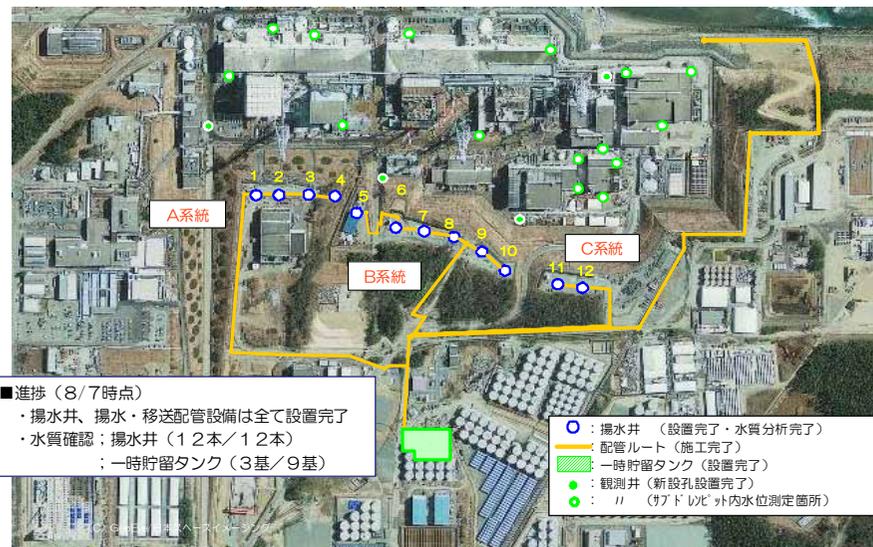
**<設備概要>**

**緊急対策②: 地下水バイパス【近づけない】**

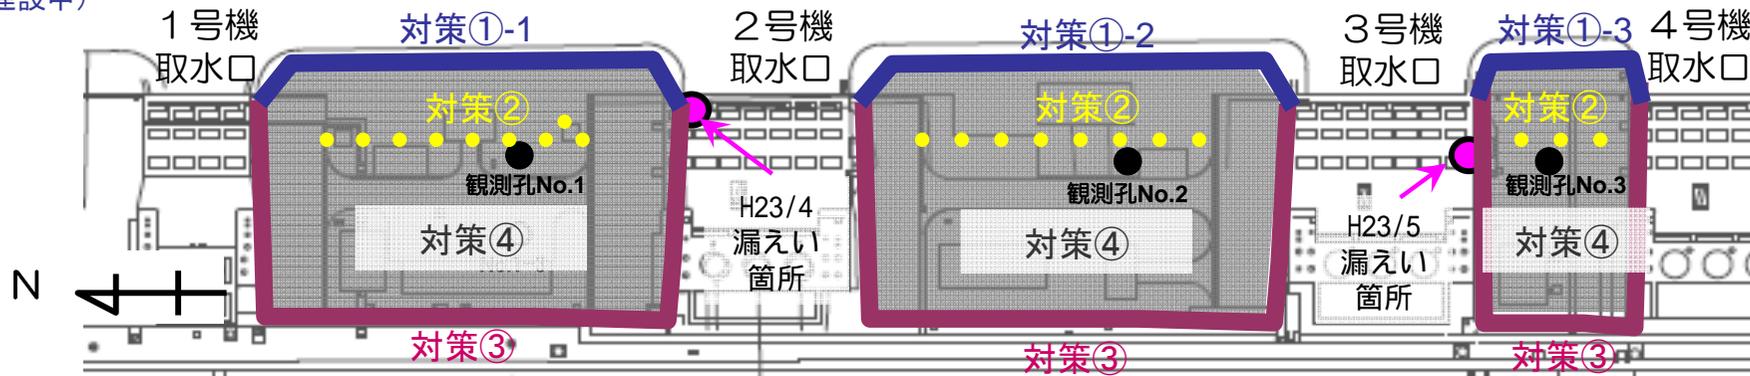
- 【対策①】水ガラスによる汚染エリアの地盤改良(海側): 1~2号機取水口間(対策①-1)では、8月9日に施工完了しました。
- 【対策②】地下水のくみ上げ: せき止めた汚染地下水があられないよう、ポンプ等で吸い上げます。1~2号機取水口間では、8月9日にくみ上げを開始しました。
- 【対策③】水ガラスによる汚染エリアの地盤改良(山側): 山側も地盤改良で囲い込み、上流から流れてくる汚染前の地下水を迂回させます。No.1観測孔山側については10月までに完了予定。
- 【対策④】アスファルト等による地表の舗装: 地盤改良で囲い込むエリアへの雨水の浸透を抑えるため地表面をアスファルトで舗装します。さらに表面には勾配をつけ雨水を排水します。

**海側遮水壁 (建設中)**

※海側遮水壁については2号機取水口付近まで完成しており、H26年9月に完成予定です。

水ガラス施工による遮水の効果と課題 (8月時点)

対策①②により、海へ流出する地下水を約80%~90%抑制することが可能と評価

水ガラスには一定の透過性(上記3エリア合計12m<sup>3</sup>~35m<sup>3</sup>/日)があるため、止水のためには次ページに記す抜本対策が必要

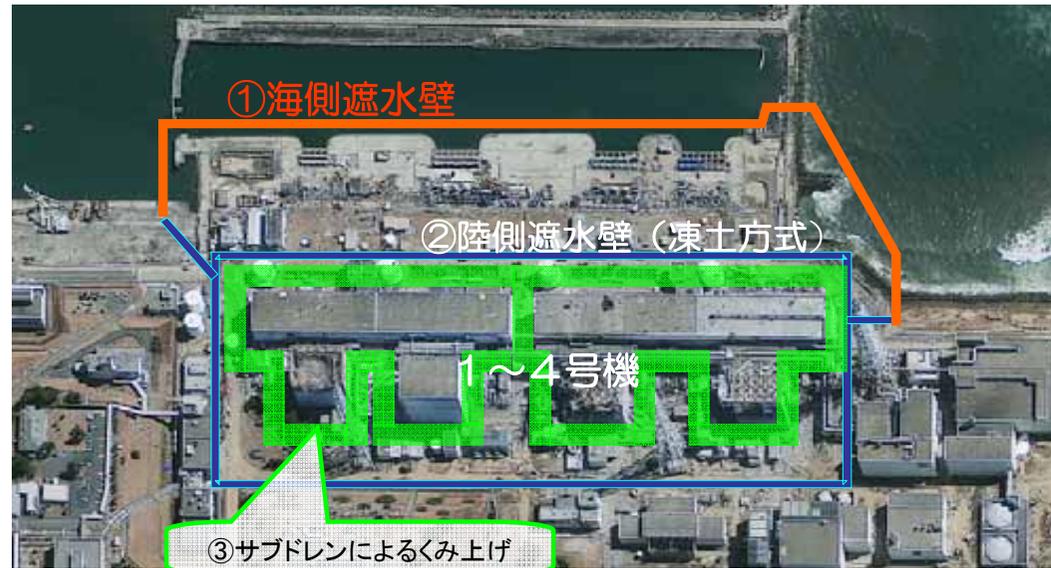
1~4号機エリア全体に対する抜本的な対策を執っていきます。

- 抜本対策① 海側遮水壁 (着工済・H26年9月完成)
- 抜本対策② 凍土方式による陸側遮水壁 (成立性を確認しながら計画)
- 抜本対策③ サブドレンによるくみ上げ

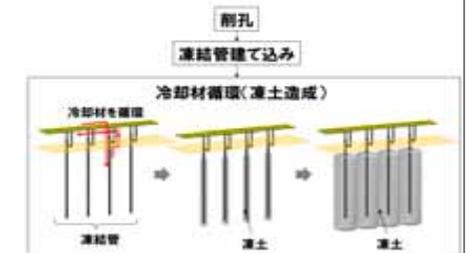
＜凍土壁の施工手順＞

- 建屋周りに遮水壁を設置することによって、建屋内への地下水流入による汚染水の増加を抑制できます。
- 建屋内滞留水の流出防止のため、水位管理をします。

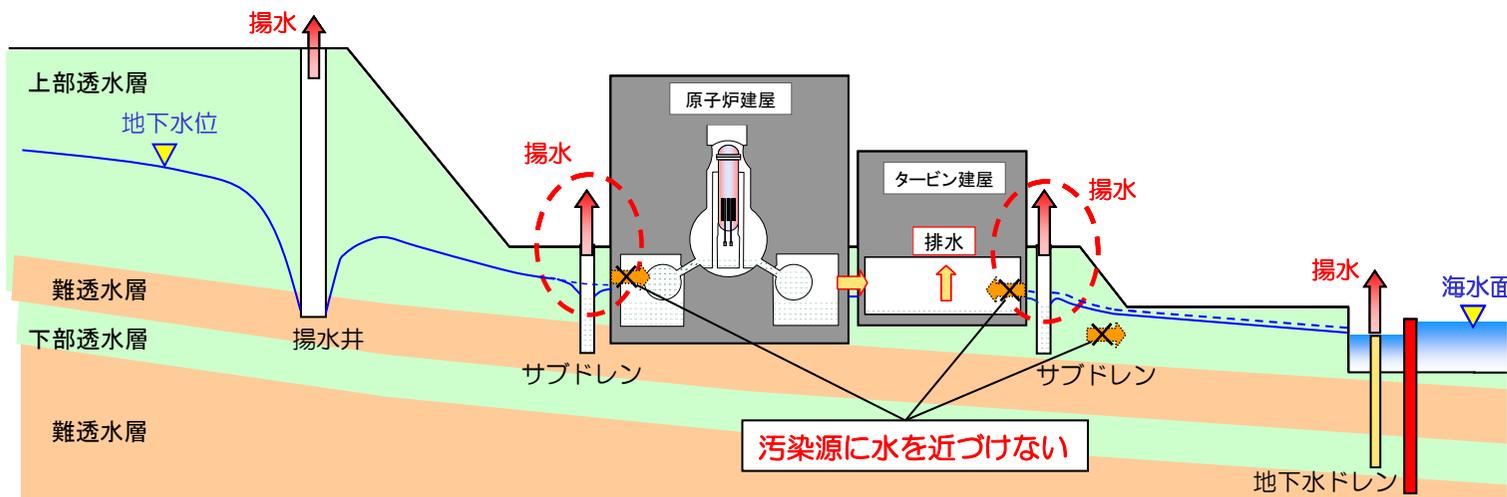
## 抜本対策③ サブドレンによるくみ上げ【近づけない】

- サブドレンとは、建屋内への地下水の流入防止や建屋へ働く浮力の防止を目的として地下水をくみ上げ、建屋周辺の水位を下げる為の設備です。
- サブドレンを復旧させて、建屋内への地下水の流入を抑制すると共に、東側護岸への地下水の流出を抑制します。

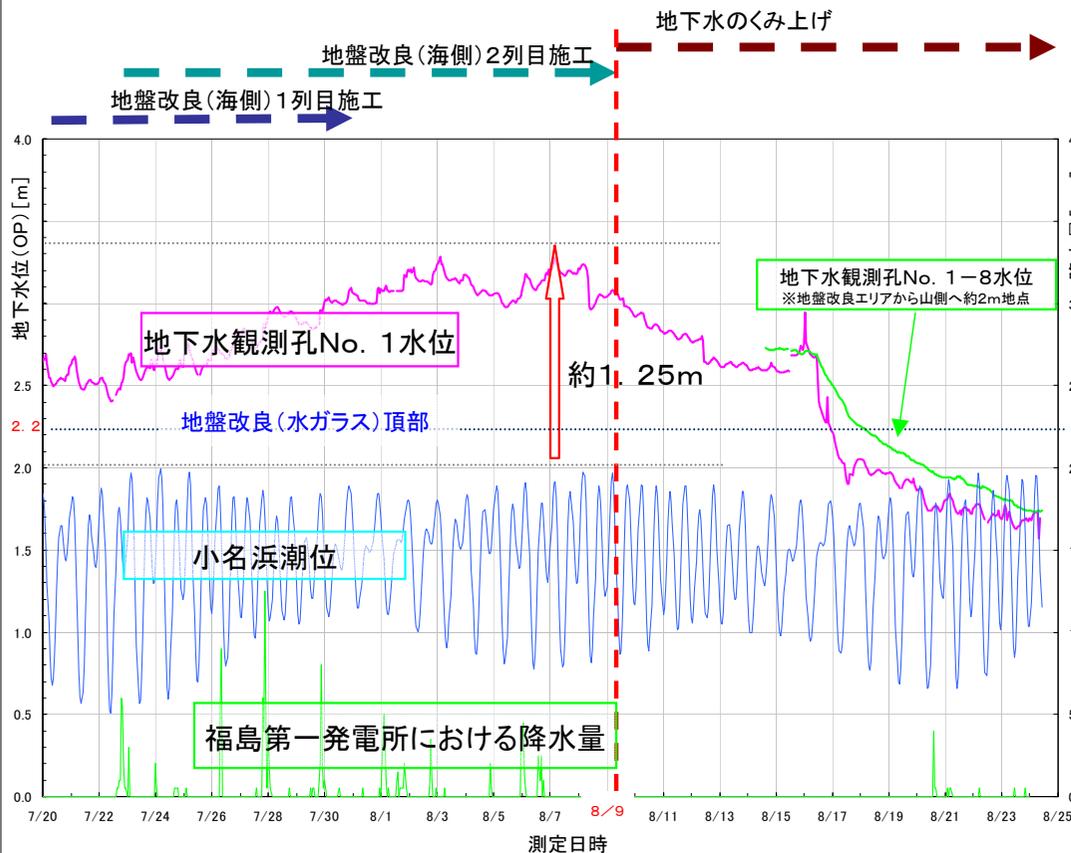
地下水位と潮位・雨量の推移

○地下水観測孔No. 1の水位は、7月8日から8月7日までの1ヶ月間に約1.25m上昇しており、地盤改良による遮水効果が有効に発揮されたと考えています。  
 ○一方、8月9日以降実施している地下水のくみ上げや降雨が無いこと等により、水位は下降しております。

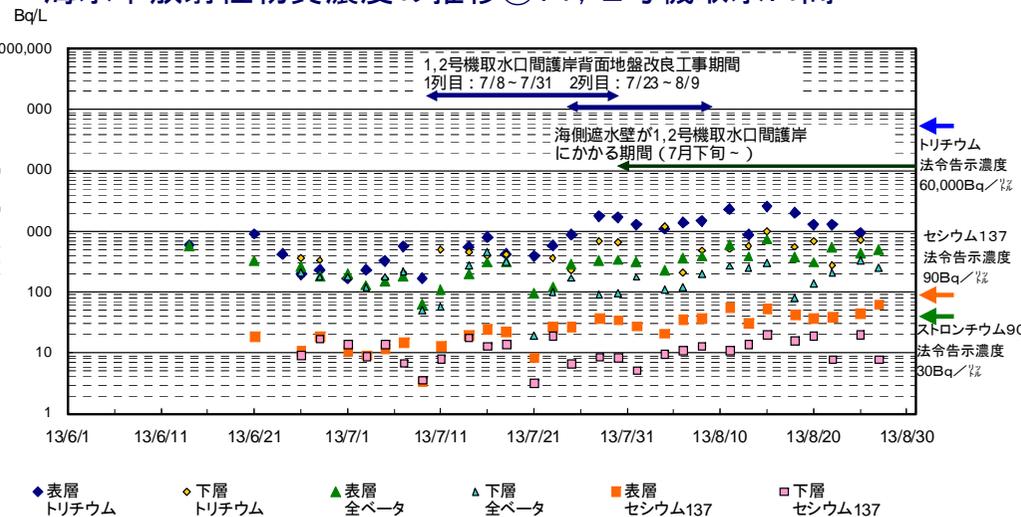
海水中放射性物質濃度の推移①: 1, 2号機取水口間

○シルトフェンス内側(1~4号機取水口前面)の海水中濃度は、**一方的には上昇せず、上昇下降を繰り返している状況**です。  
 ○今後、更にモニタリングデータを集約し、地盤改良工事や地下水のくみ上げ等による影響、海側遮水壁工事の進捗による影響等を分析してまいります。

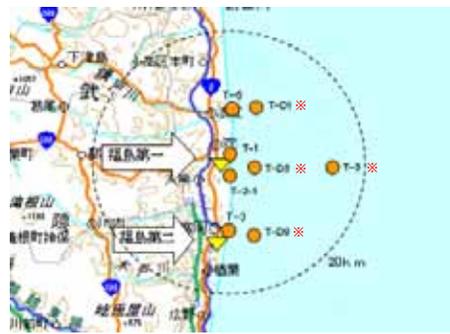
○港湾外の沿岸海域における海域モニタリング地点

- T-1: 福島第一-5,6号機放水口北側
  - T-2-1: 福島第一南放水口付近
  - T-3: 福島第二北放水口(測定項目追加)
  - T-5: 福島第一敷地沖合15km(※)
  - T-6: 請戸港南側(測定場所追加)
  - T-D1: 請戸川沖合3km(※)
  - T-D5: 福島第一敷地沖合3km(※)
  - T-D9: 福島第二敷地沖合3km(※)
- ※地点においては測定頻度を増加

○海水モニタリングの強化により、港湾外の測定頻度は全ベータ、トリチウムの合計で現状月32回を月72回に増加しました。  
○当社実施分のほか、県による海域モニタリングも強化されています。

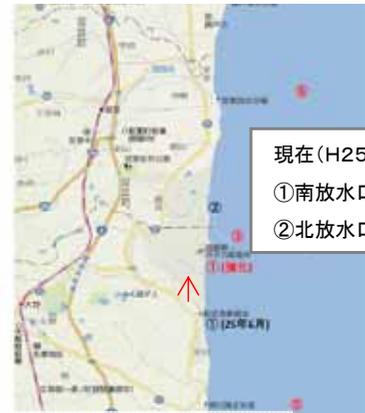
※参考: 県による海域モニタリング地点

現在(H25年度当初計画)

- ①南放水口付近
- ②北放水口付近

強化案(H25年7月以降の計画)

- ①南放水口付近(発電所近くへ移動)
- ②北放水口付近
- ③取水口付近
- ④発電所沖合2km
- ⑤夫沢・熊川沖合2km
- ⑥双葉・前田川沖合2km
