福島第一原子力発電所 H4エリア周辺に設置した観測孔水位データ

< 参考資料 >
平成25年11月8日
東京電力株式会社

■ H4エリア周辺に設置した観測孔の水位（9月12日～11月5日）

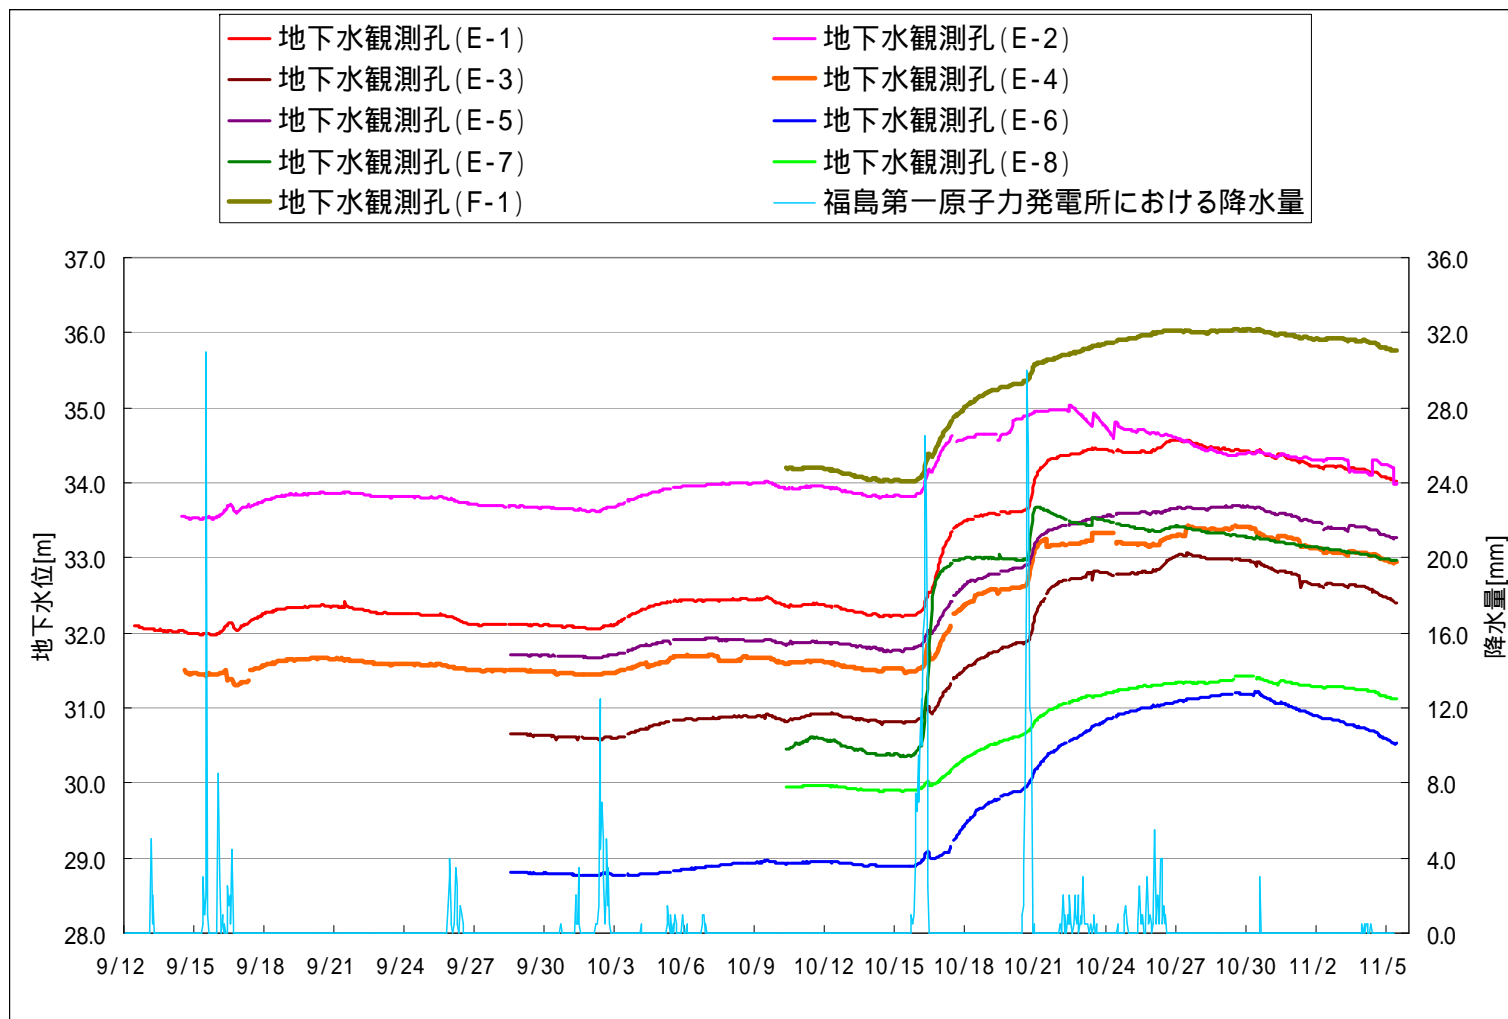
- ・ 台風・豪雨の影響により、水位計設置以降、大幅に水位上昇している。
- ・ E-7観測孔の水位は他と比較しても大きく上昇しているが、豪雨により他の周辺観測孔の地表より水がたまっていることが影響しているものと考えられる。
