J 2 タンクエリアにおける作業員の負傷について

< 参考資料 >
平成26年11月7日
東京電力株式会社

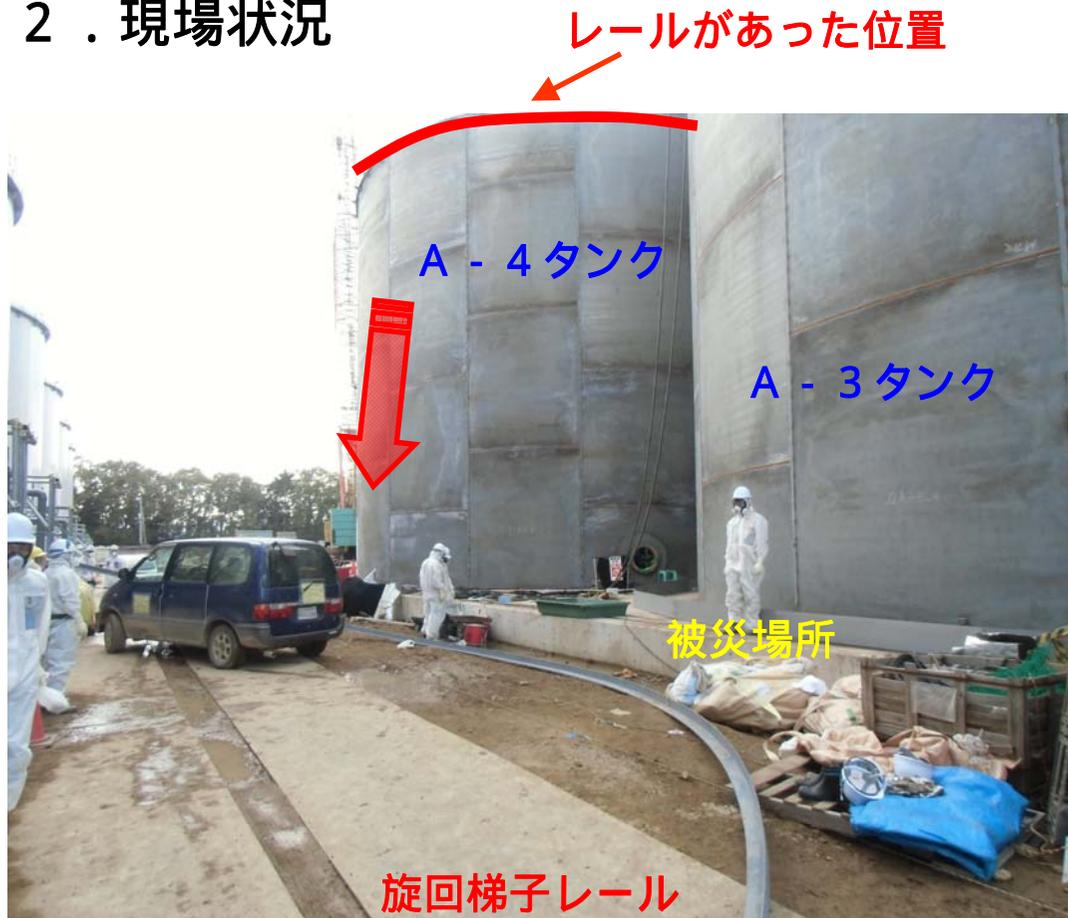
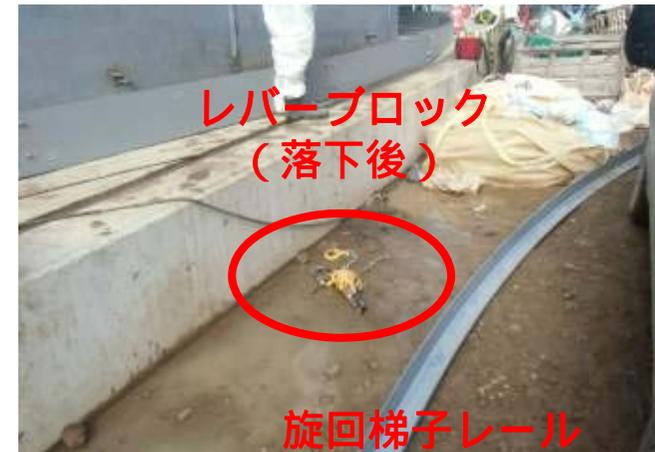
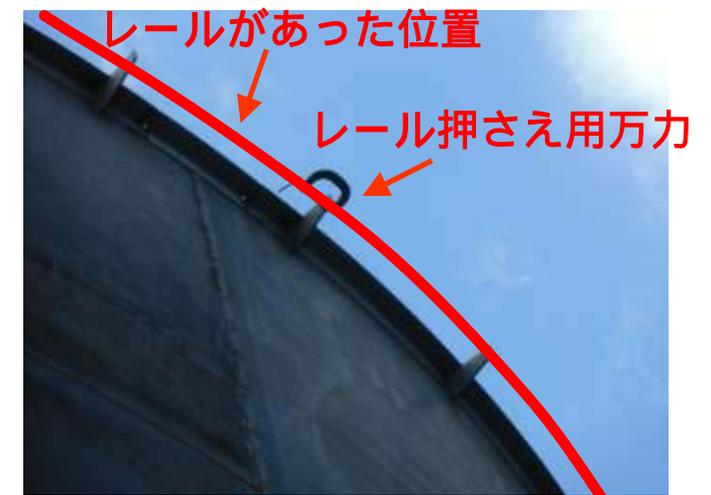
2 . 現場状況

発生状況：福島第一原子力発電所 J 2 エリア A - 4 タンク屋根上部にレバーブロックで仮止めしていた旋回梯子レール（半周）を、もう一方のレール（仮溶接済）と位置を合わせるためにレバーブロックを緩めたところ、旋回梯子レールが外側に外れて落下し、一旦地面に落ちて跳ね上がった際に、隣接する A - 3 タンクにて仮堰設置作業を行っていた被災者 3 名に接触した。

(A - 4タンク上部)
