【ステップ4. 事前確認用ガイドパイプによるX-6ペネ内, CRDレール事前調査】

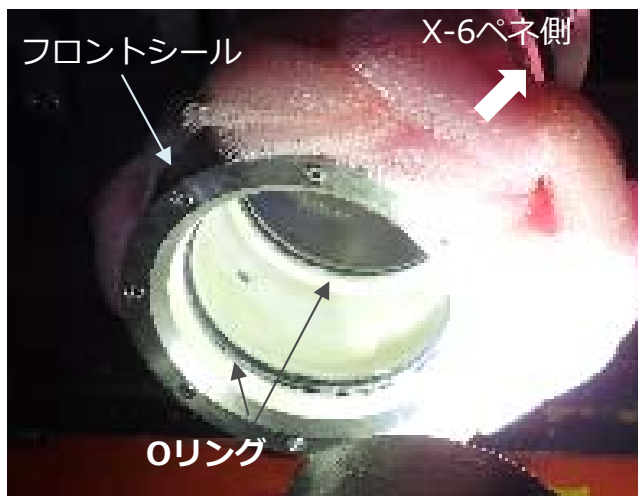
Oリング写真

- ✓ 24日、原子炉格納容器内部調査におけるX-6ペネトレーション内の事前調査を実施するため、隔離機構ユニットに接続した**フロントシール・延長パイプ**に、ペネ内事前調査用の**ガイドパイプ**を挿入しようとしたところ、入り口付近にて挿入できなかった。このため、作業を中断した。
- ✓ 25日の確認の結果、原因は訓練時より周囲温度が低く、**O-リング部**が硬化し、より強い力での押し込みが必要となったためと推定

- ✓ 対策として、フロントシール部を温めることによりOリングを軟化させ、挿入部の抵抗を低減させる。
