福島第一原子力発電所 2号機原子炉建屋 西側外壁開口工事の進捗状況について

< 参 考 資 料 >
2 0 1 8 年 6 月 1 4 日
東京電力ホールディングス株式会社
福島第一廃炉推進カンパニー

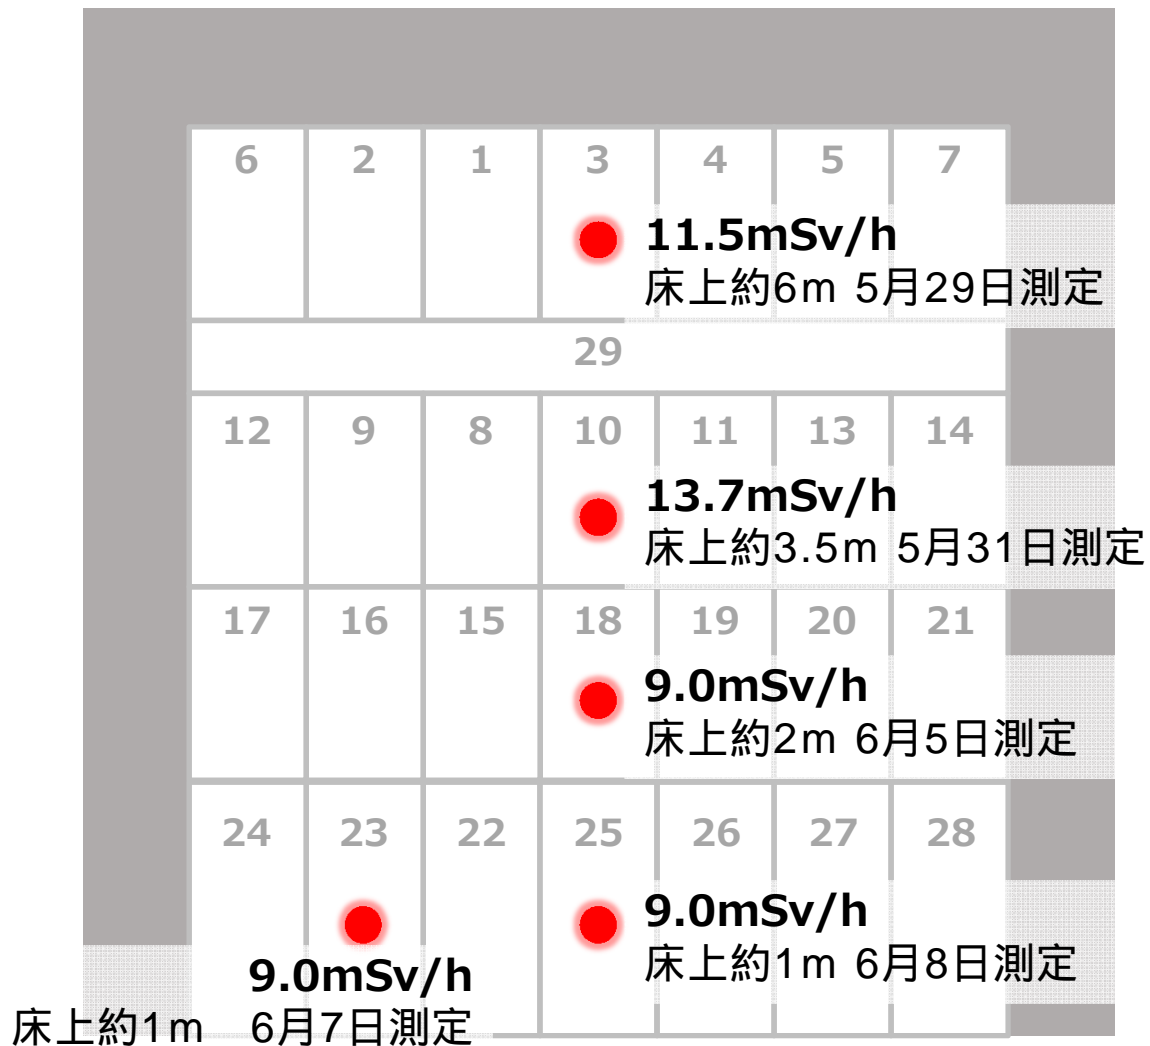
作業前後の放射線量変化状況（2）

- 測定位置（水平位置）：R/Bと前室の境界
測定はいずれも解体完了後の開口が開いた状態での測定
