ひび割れ調査図（展開図）	建屋名	5号機原子炉建屋	階数	地下4階 1/4	部位	耐震壁 R1通り・R3通り・R9通り
--------------	-----	----------	----	----------	----	--------------------

## 損傷一覧表 5号機非常用取水路

添付資料 7 5号機タービン建屋耐震壁における補修の検討を目的とした  
ひび割れ深さ調査結果

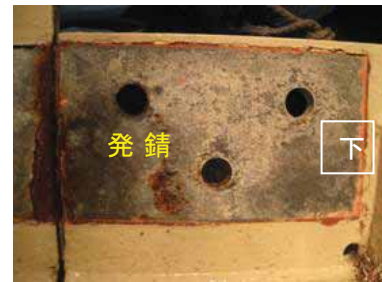
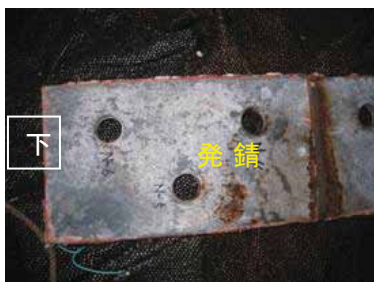
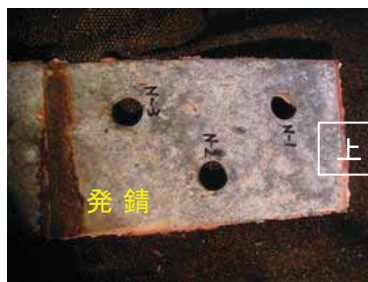
N側-E面 (ナット側) 接合部の点検結果

部位・方向		点検結果				
		母材		添え板		ボルト
		接合面	ボルト孔	接合面	ボルト孔	
N側	E面	▲ 一部発錆	●	▲ 一部発錆	●	●
	W面	▲ 一部発錆	●	▲ 一部発錆	●	●
S側	E面	●	●	●	●	●
	W面	●	●	●	●	●
E側	N面	●	●	●	●	●
	S面	▲ 一部発錆	●	▲ 一部発錆	●	●
W側	N面	▲ 一部発錆	●	▲ 一部発錆	●	●
	S面	▲ 一部発錆	●	▲ 一部発錆	●	●

- ・ 接合部の詳細点検の結果、母材・添え板・ボルト共に顕著な損傷は確認されなかった。(特にボルト孔の拡がりは確認されなかった。)
- ・ 母材・添え板の接合面に発錆が確認されたことから接合面に若干の隙間(はだすき)が生じていたと考えられる。
- ・ 特にE側-S面下部の錆は厚く、地震前に既に発錆していたものと考えられる。ただし、現状の状態から隙間の発生時期を特定することは困難である。

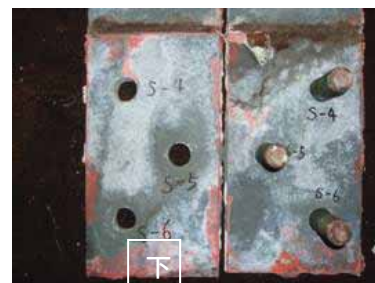
S側W面 SPL4-6

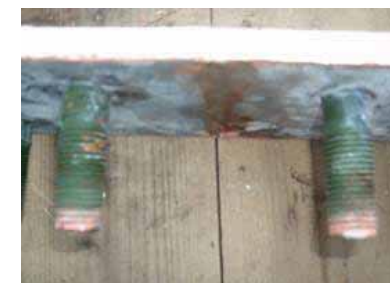
S側ボルト
