東京電力（株）福島第一原子力発電所1～4号機の廃止措置等に向けた中長期ロードマップ進捗状況（概要版）

1～3号機 原子炉注水点（FDW系）の 信頼性向上工事について

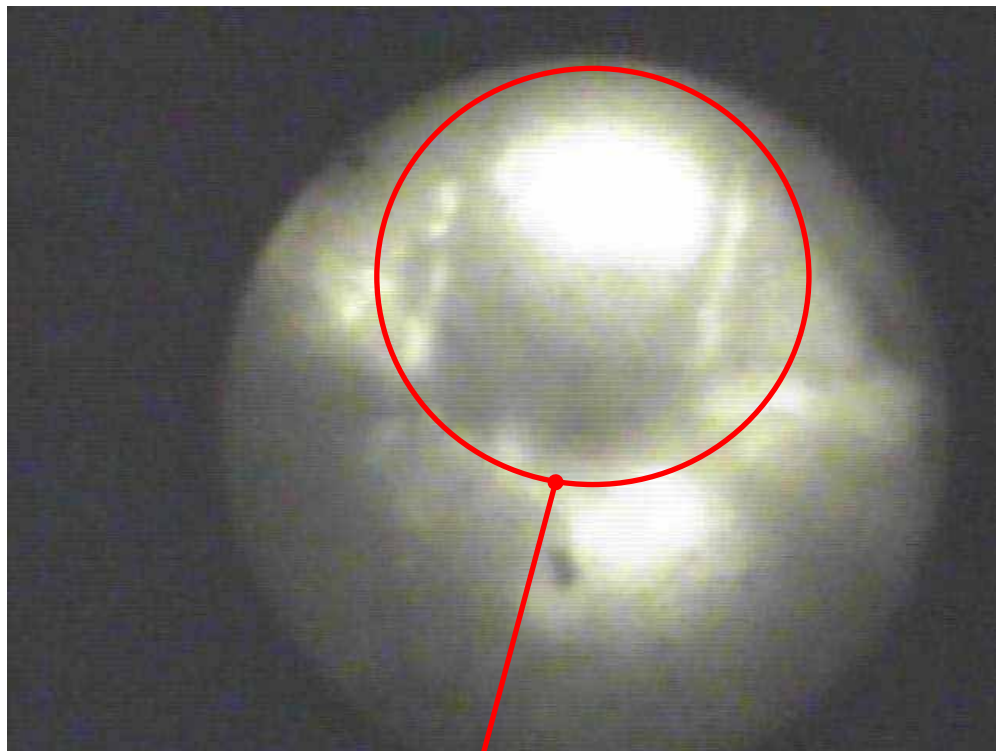
5-1.挿入不可となった時の映像(Dライン)

TIP索引装置リミットスイッチのローラと考えられる

■TIP索引装置のリミットスイッチが押し上がらず、挿入不可

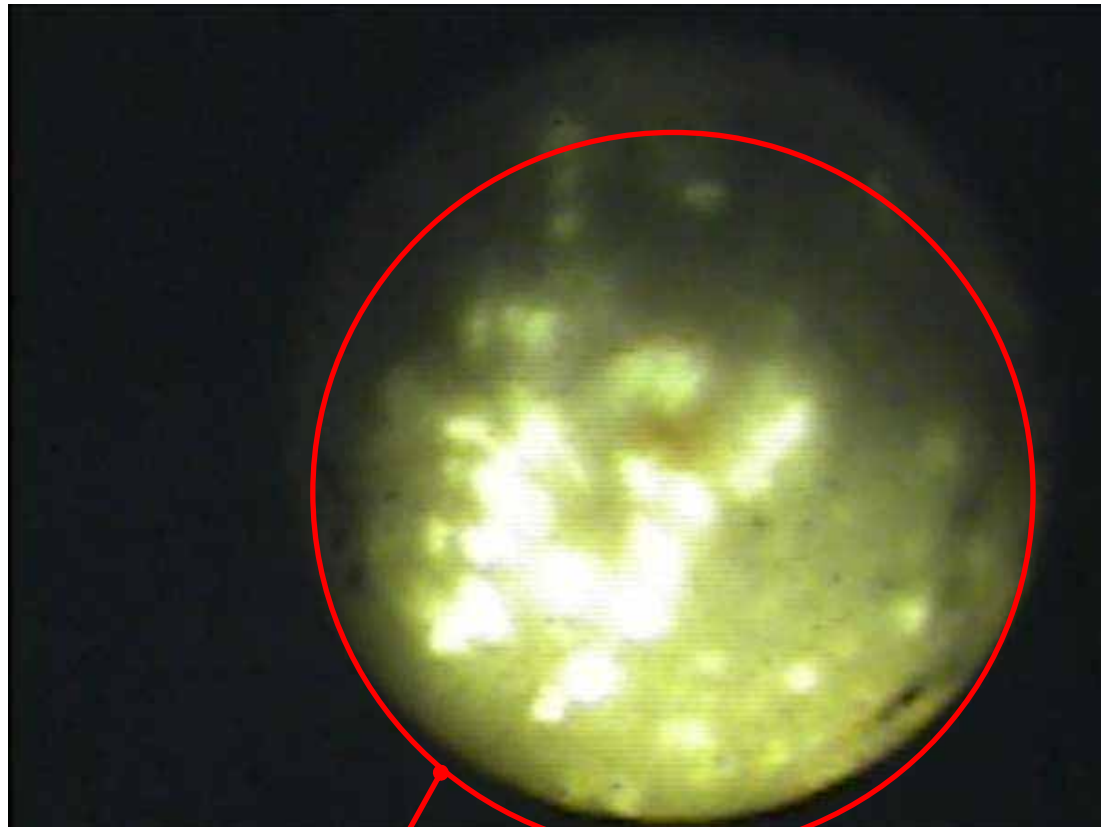
5-3.挿入不可となった時の映像(Cライン)

■配管内面の付着物が邪魔になり、挿入不可

付着物

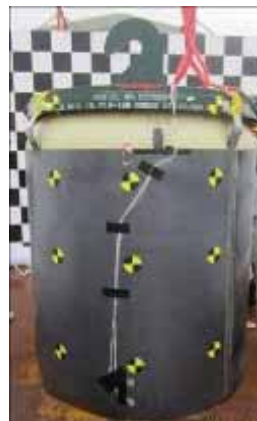
落下後

■落下試験③ (落下高さ3m、垂直落下 (鋼板上))

容器下部に歪が発生したが、
容器本体に異常な損傷がなく、
内容物の漏えいなし

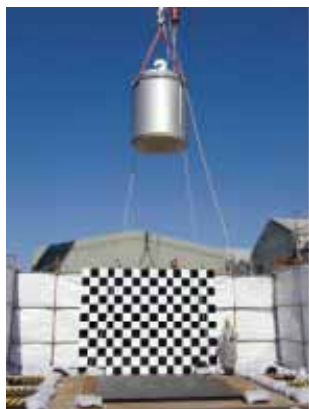
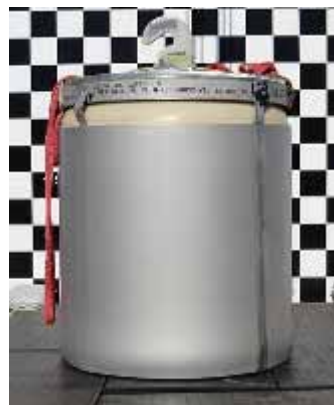
落下後

- 落下試験⑤（落下高さ6m、垂直落下（緩衝材上））

容器下部に歪が発生したが、容器本体に異常な損傷がなく、**内容物の漏えいなし**

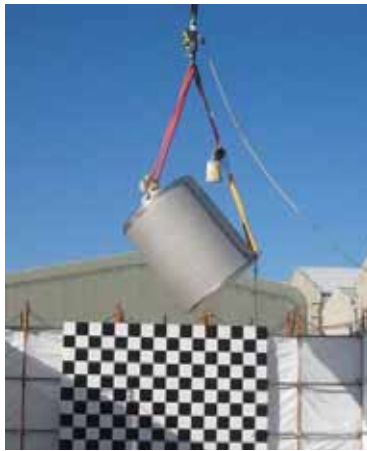
落下前

■落下試験⑥（落下高さ3m、傾斜落下（鋼板上へHIC底部角から））

※補強体底部角に変形が確認されたが、補強体のき裂、HICからの漏えい発生無し。

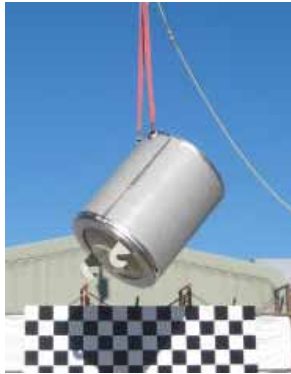
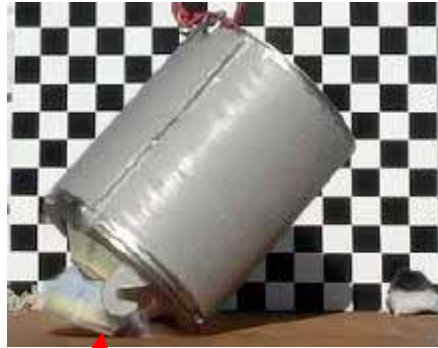
落下後

■落下試験⑦（落下高さ3m、逆さ傾斜落下（鋼板上へHIC上部角から））

この部位に割れが発生

HIC上部にも破損あり

補強体にき裂は無し

落下試験⑦、⑧の結果を踏まえ、補強体Aに追加補強を実施した補強体Bを作成。

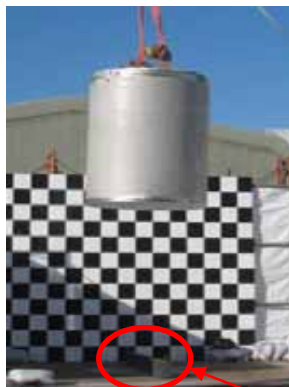
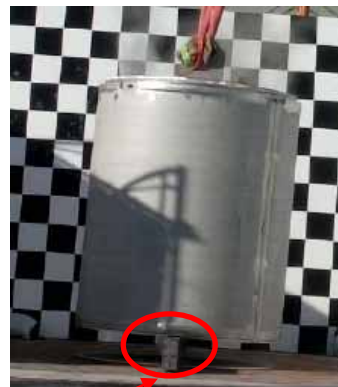
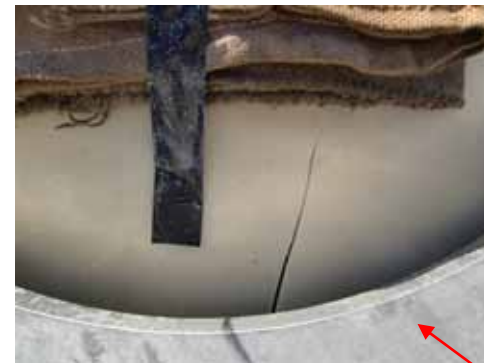
落下後

■落下試験⑧（落下高さ2.6m、角部落下（□100mm角棒上への落下））

※形状不連続部に破損発生。

補強体にき裂は無し

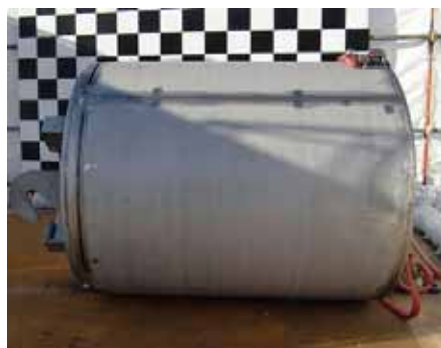
落下後

- 試験条件⑩：3m落下（逆さ傾斜（上部角から落下））

補強体上部に歪が発生したが、容器本体に異常な損傷がなく、**内容物の漏えい無し。**
補強体にき裂は無し。

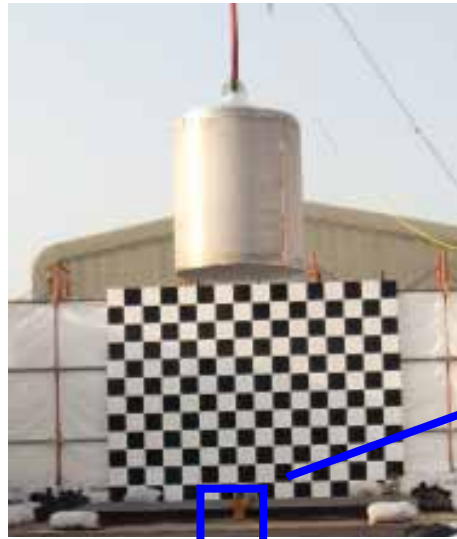
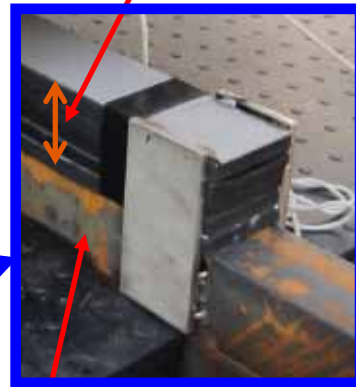
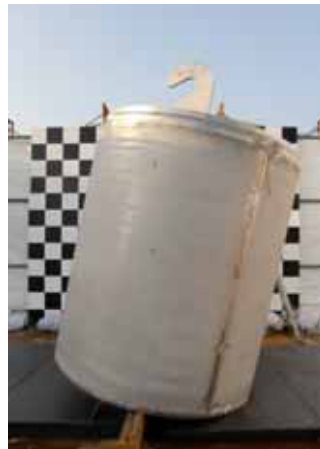
試験条件⑬：2.6m落下（□100mm角棒（緩衝材有り）上への落下）

補強体下部に歪が発生したが、容器本体に異常な損傷がなく、**内容物の漏えい無し。**
補強体のき裂は無し。

対策：HIC遮へい体、輸送用遮へい体の側板上部に緩衝材を設置

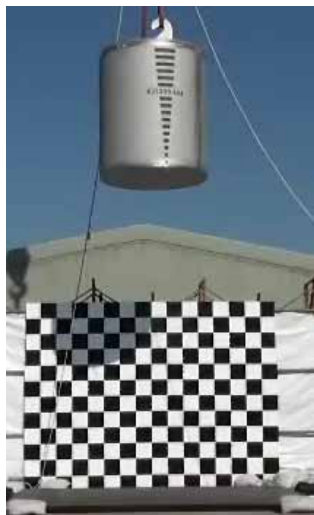
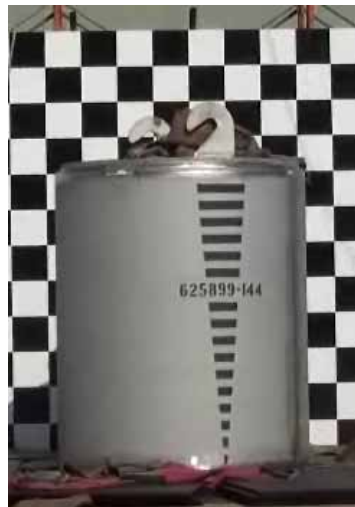
■落下試験⑭：4.5m落下（緩衝材上への落下）

補強体下部に歪が発生したが、容器本体に異常な損傷がなく、**内容物の漏えい無し。**
補強体にき裂は無し。

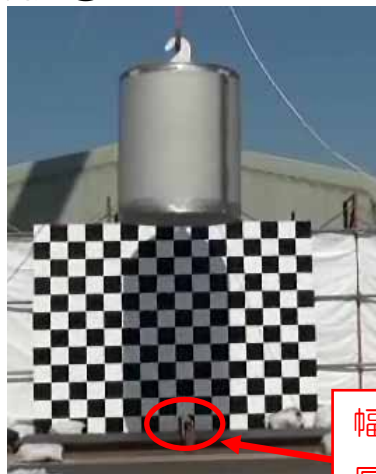
■落下試験⑮：2.6m落下（□100mm角棒（緩衝材有り）上への落下）

補強体下部に歪が発生したが、容器本体に異常な損傷がなく、**内容物の漏えい無し。**
補強体のき裂は無し。

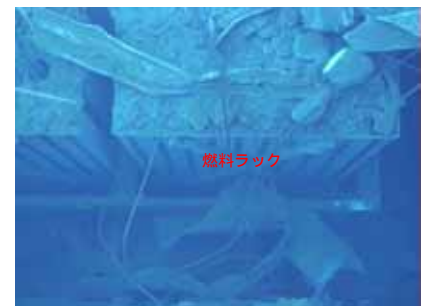
画像：燃料ラックの状況（上から撮影）

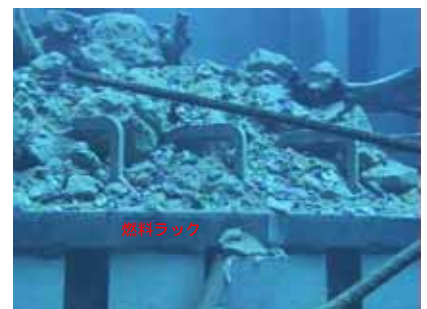
画像：燃料ラック上の堆積物

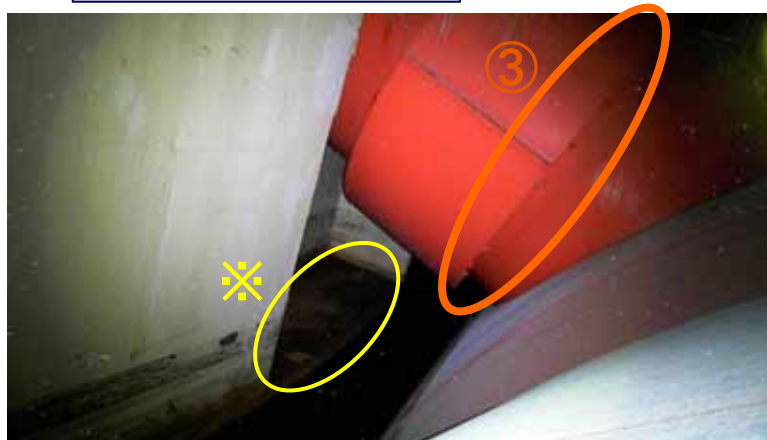
- ① ベント管スリーブ端部
- ② サンドクッションドレン管端部
- ③ ベント管ベローズカバー下部

直接確認はしていないが、下部のコンクリートステージ(*)上に流水等は確認されなかった。

..... 漏水は確認されなかった

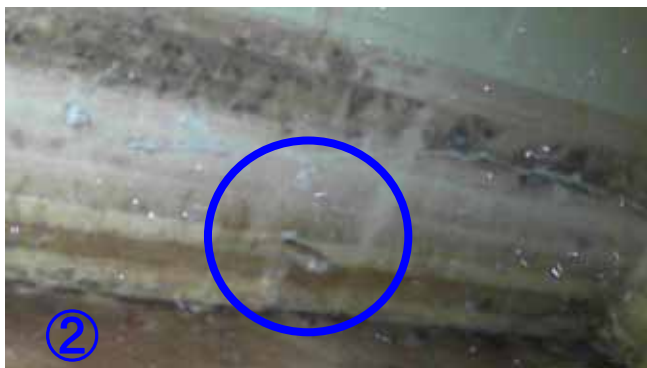
- ① ベント管スリーブ端部
- ② サンドクッションドレン管端部
- ③ ベント管ベローズカバー下部

直接確認はしていないが、下部のコンクリートステージ(※)上に流水等は確認されなかった。

…………… 漏水は確認されなかった

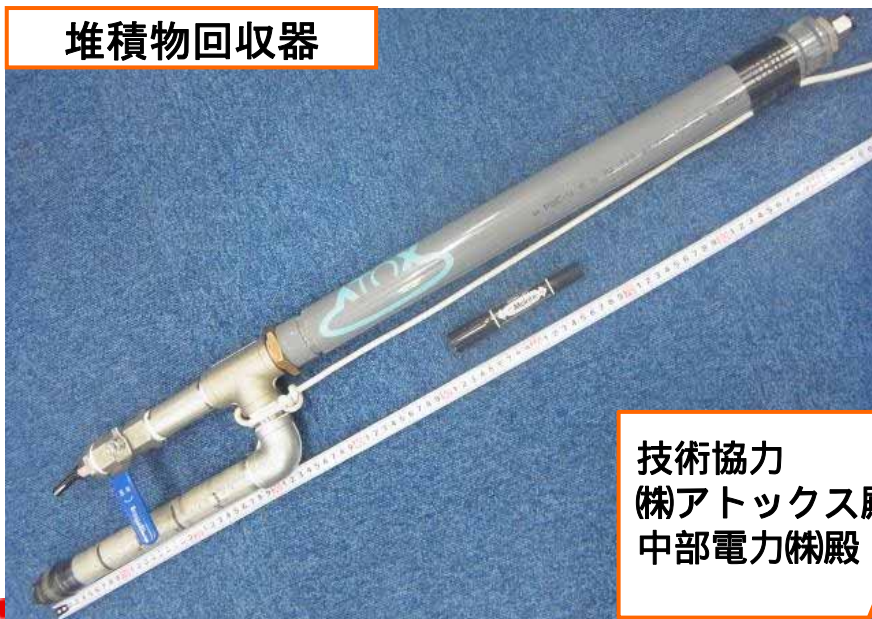
堆積物回収器

採取量	約 10 c c (水含む)
サンプリング容器 表面線量	約 4 mSv/h
分析予定項目	γ 核種分析 (アメリシウム, プロトアクチニウム)

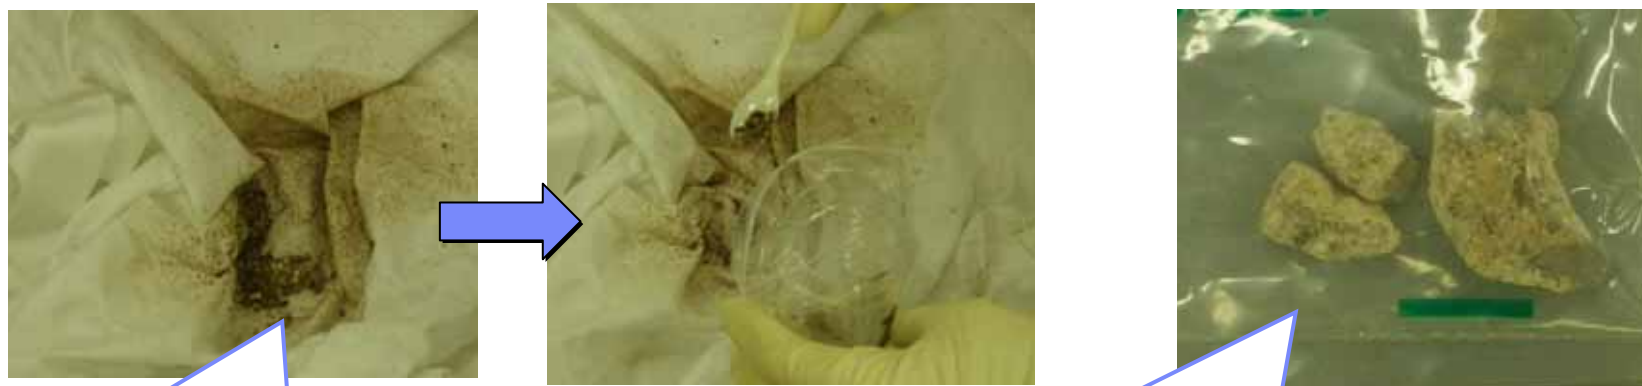
- 4号機使用済燃料プールに保管されていた新燃料(未照射燃料)の健全性調査を行った際に、ガレキを採取(H24.8.29)

・燃料を水で洗った際に出てきたガレキを布で濾過して回収
(試料名:4U-N01)

・チャンネルボックスを外した際に燃料棒間に挟まっていたガレキを回収
(試料名:4U-N02)
