多核種除去設備
バッチ処理タンクからの漏えいを踏まえた
対応状況

バッチ処理タンク腐食事象を踏まえた 対応状況

H4タンクエリアにおける汚染水の漏えいについて

福島第一原子力発電所4号機原子炉建屋の
健全性確認のための
定期点検結果（第6回目）について

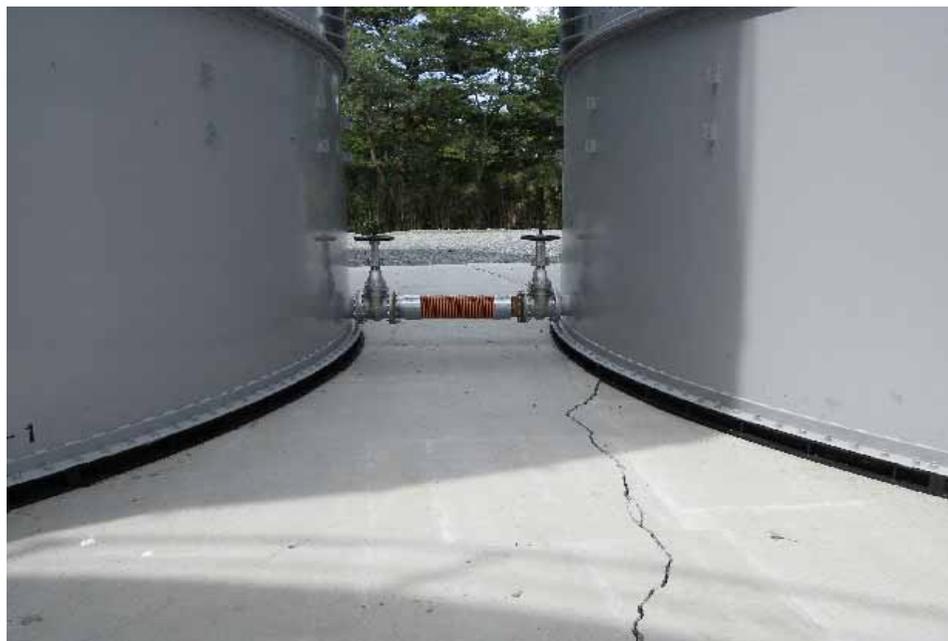
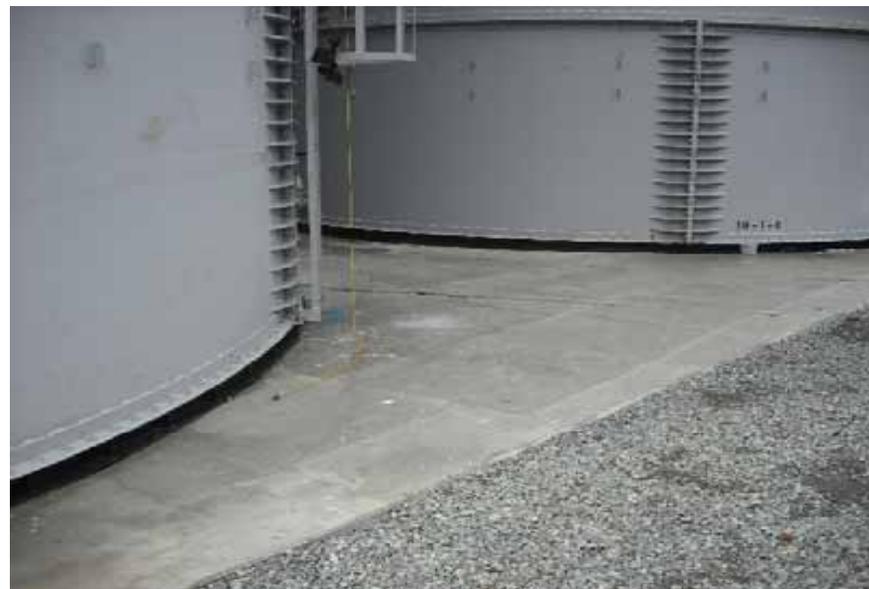
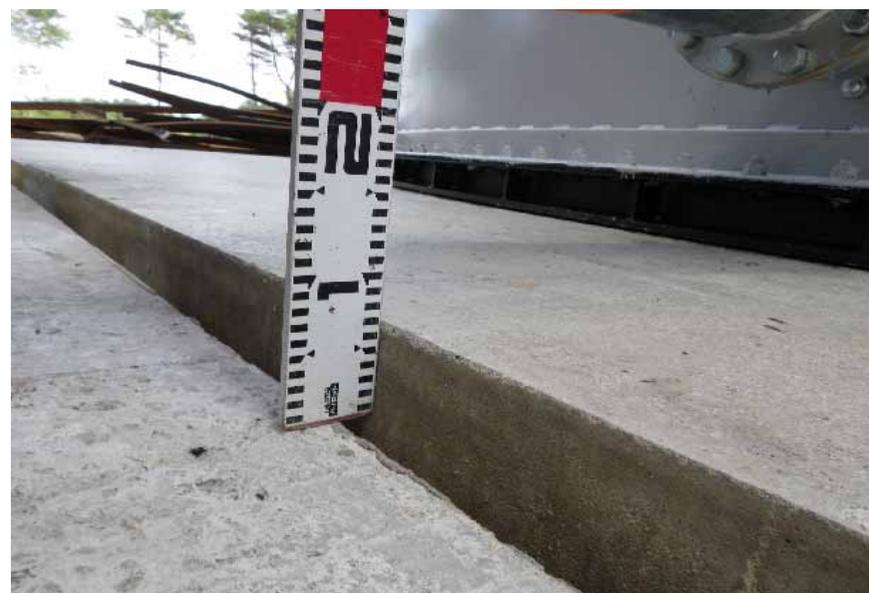
＜参考＞H1エリアの基礎の状態

- 8月19日にH4エリアNo.5タンクから水漏れ発生したことに対し、原因究明を行っているところ。
- 当該タンクについて確認を行っていたところ、以下の内容が判明。
 - ・漏えいが確認されたH4エリアNo.5タンクを含む3基のタンクが、当初H1エリアに設置されていたこと。
 - ・H1エリアで当該タンクが設置された基礎で、地盤沈下が起こったため、H2エリアに設置する計画であったが、実際には、H4エリアに設置されていること。
- No.5タンクからの水漏れと、当該タンクを以前、沈下した基礎に設置した経過があることの因果関係は不明。

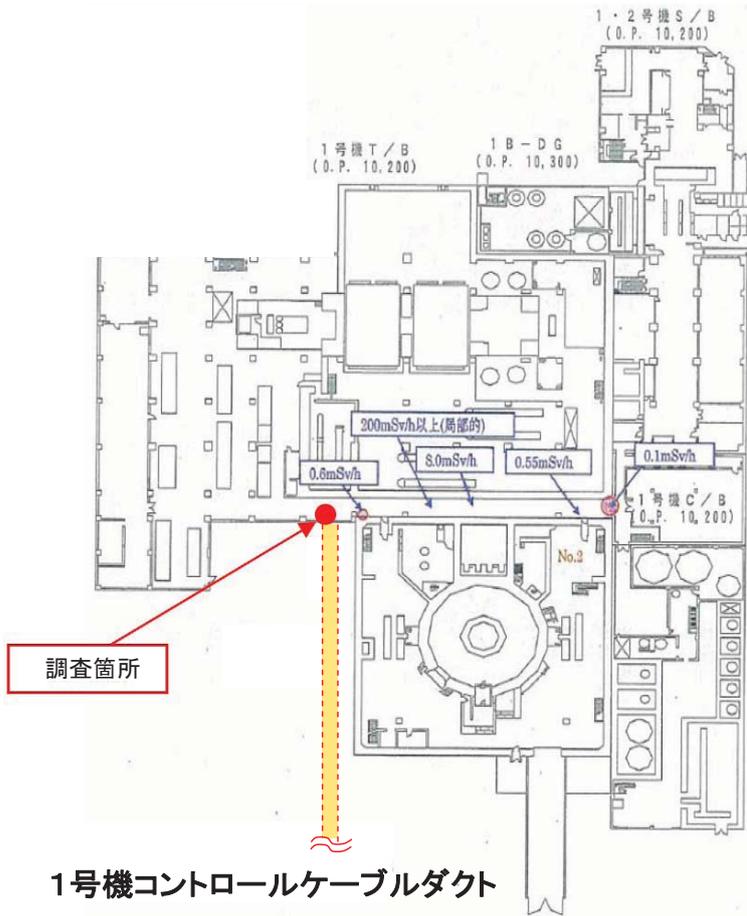
(A) 1号タービン建屋への流入調査箇所

タービン建屋1階床にボーリング孔設置。
カメラを挿入し、流入有無を確認。

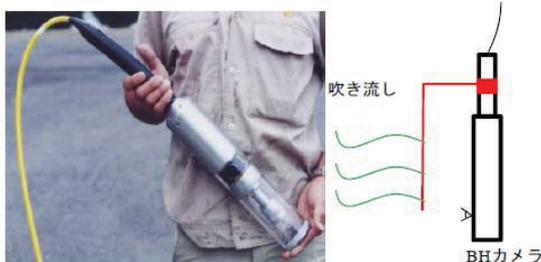
(B) HTI建屋への流入調査箇所

地下1階の床にボーリング孔を設置。
吹き流し付きの水中カメラを挿入し、
吹き流しの揺れを観測することで
流入有無を確認。

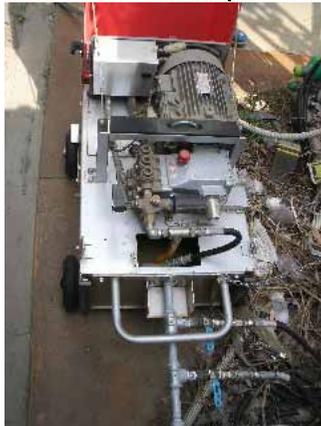
ミスト発生装置 内部(カバー開)

➡ 第一工区前(バス待ちエリア)の空气中放射性物質濃度を 1×10^{-4} [Bq/cm³](連続ダストモニタの高高警報レベル)まで上昇させるほどの汚染なし

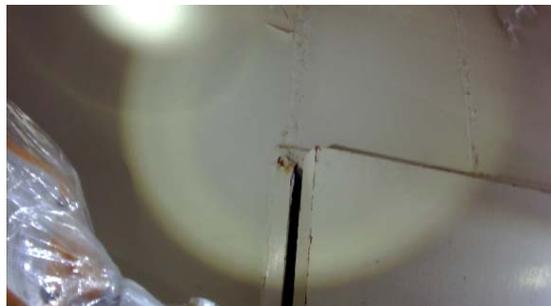
スキマサージタンク室アクセス調査結果

スキマサージタンク室扉を開け線量測定

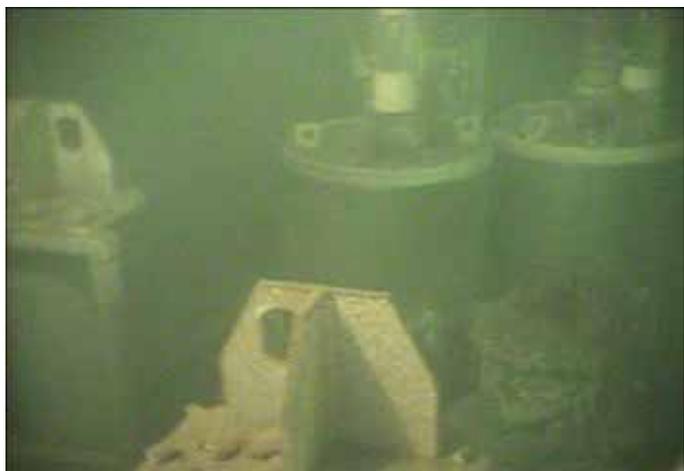
シュラウド取り替え工事関連機器

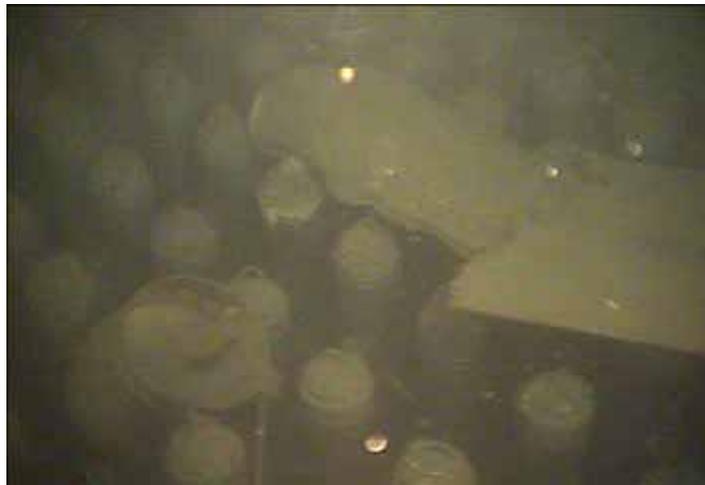
原子炉圧力容器底部のガレキ

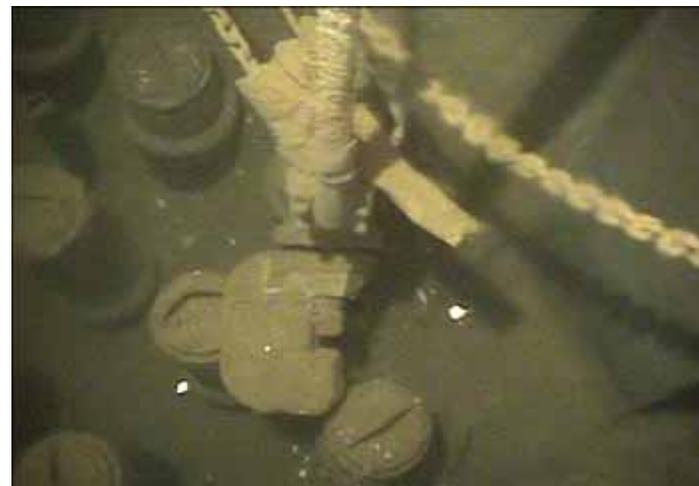
シュラウド取り替え工事関連機器

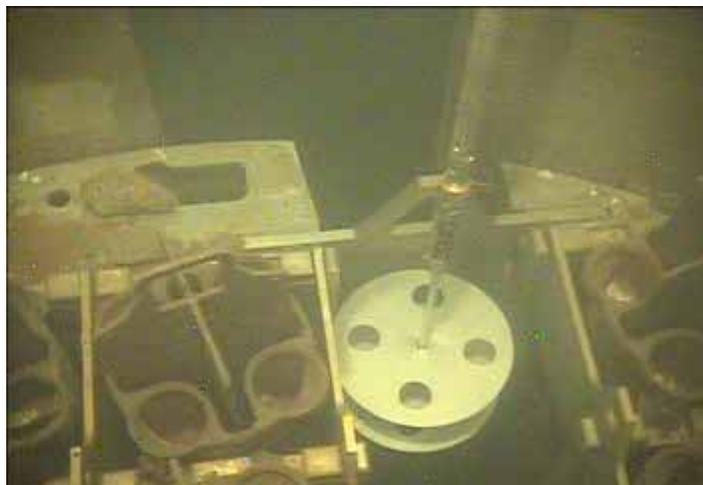
SFP内 キャスクピット内
(炉内機器移動ルート確認)

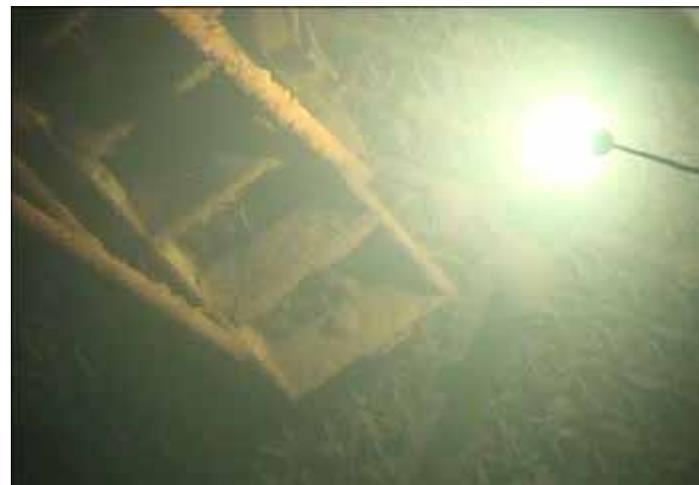
SFP内の作業台車梯子(ガレキ)

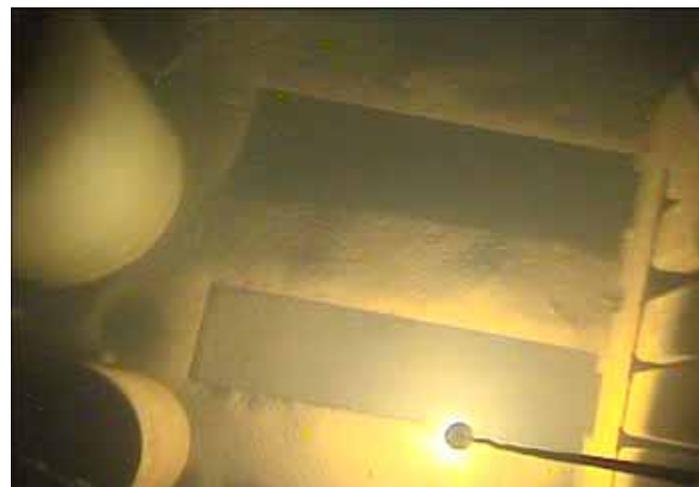
SFP底部

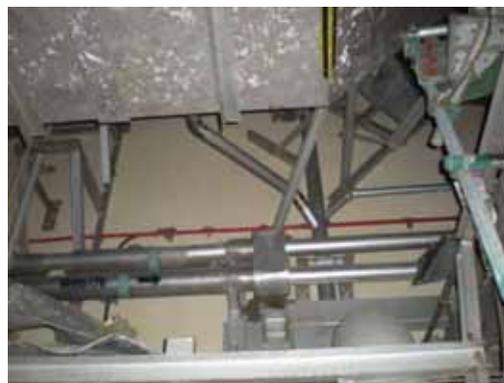
① 西面（内壁）

➤目視点検の結果、これまでの点検結果と同様に、1mm以上のひび割れや鉄筋腐食の可能性のあるひび割れは確認されなかったことから、有害な構造耐力上の劣化は無いものとする。
