汚染水対策スケジュール

2号機滞留水移送設備からの 建屋堰内への漏えいについて

2015年12月24日
東京電力株式会社

淡水化装置(RO2-5)のブースターポンプ出口配管 継手部から堰内への漏えいの原因調査と対策について

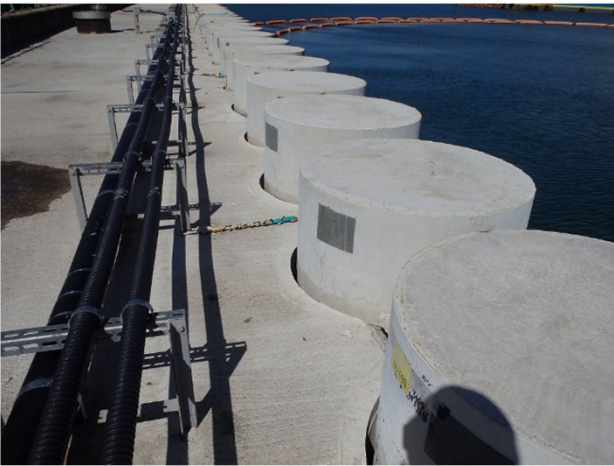
- 海側遮水壁閉合後、地下水位上昇に伴い鋼管矢板のたわみが増加し、舗装面の一部に目地開き等が発生した。
- 舗装面目地開き等からの雨水の浸透が、地下水ドレン汲み上げ量増加の要因の一つと考えられたため、補修作業を実施し、12月5日に完了した。今後も点検を継続し、状況に応じて補修を実施していく。
- また、たわみによる鋼管矢板の継手にかかる負荷を軽減することを目的として、杭頭を結合する鋼材を設置。

鋼管矢板際の状況（補修実施前）
（右写真の補修実施後の場所とは異なる）

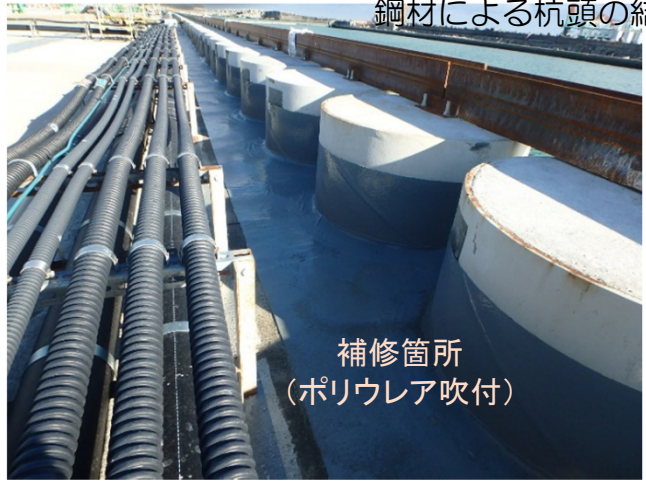
鋼管矢板際の状況（補修実施後）
（ポリウレタ吹付箇所の一例）

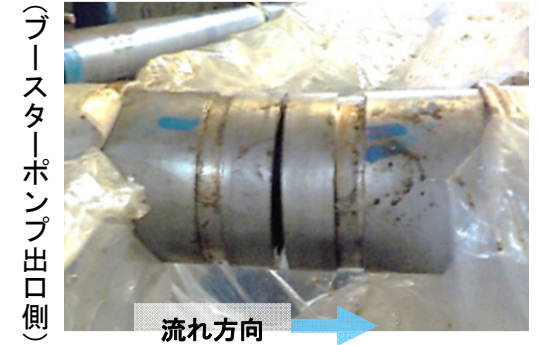
(ブラスターポンプ出口側)

③ 継手取付部配管 目視点検状況
(ハウジング及びゴムリングとの接触部に、傷、腐食等の異常なし)
