福島第一原子力発電所1号機
建屋カバー解体工事の進捗状況と建屋カバー屋根パネル取り外し後の
オペレーティングフロア調査結果の報告

2016年1月28日

東京電力株式会社

福島第一原子力発電所1号機原子炉建屋カバー解体
750tクローラークレーン（2号機）ジブの不具合について(速報)

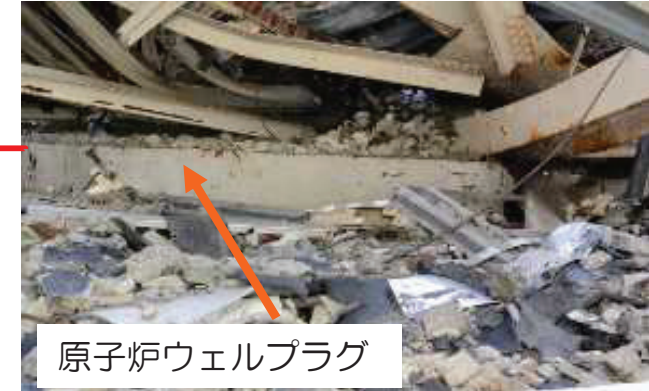
- オペフロ北側の天井付近に設置していた逆洗水タンクの落下や、蒸気乾燥機・気水分離器貯蔵プール（以下 DSP）内にガレキの落下を確認（写真1、2）
- 原子炉ウェルプラグの浮き上がりを確認（写真3）
- SFP南側のスキマサージタンク等のハッチ蓋がないことを確認（写真4）

原子炉ウェルプラグ

写真3 原子炉ウェル上ガレキ
(東面から撮影)

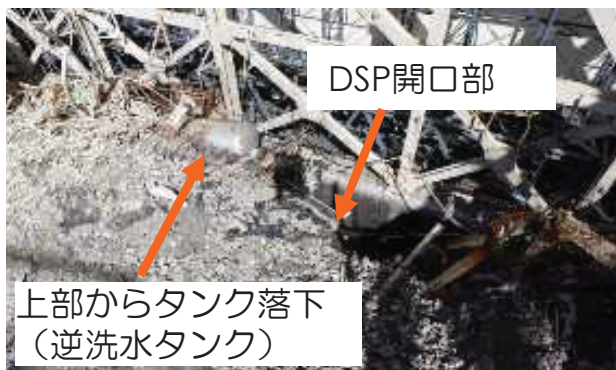
写真2 オペフロ北側上部ガレキ

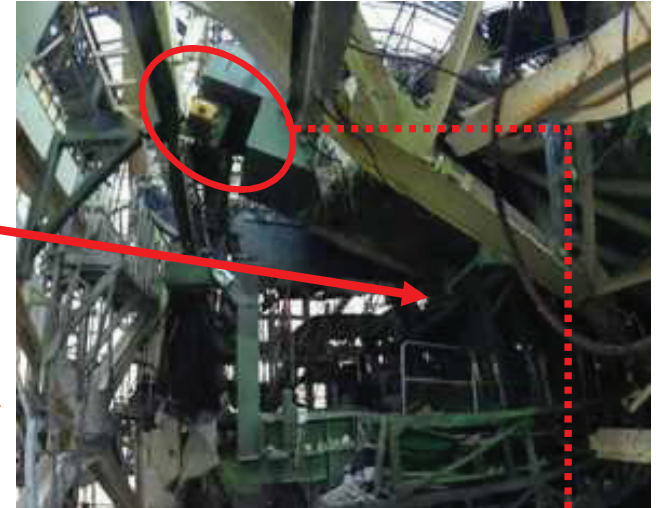
写真3 FHM上部外観

- FHMの中央部が変形していることを確認（写真1）
- FHM脚部（東側）の一部に変形を確認（写真2）
- 天井クレーン北側ガーダが変形、FHMに接触し、天井クレーン北側ガーダの脱輪を確認（写真3、4）

FHM上に天井クレーン北側ガ
ーダが変形し接触

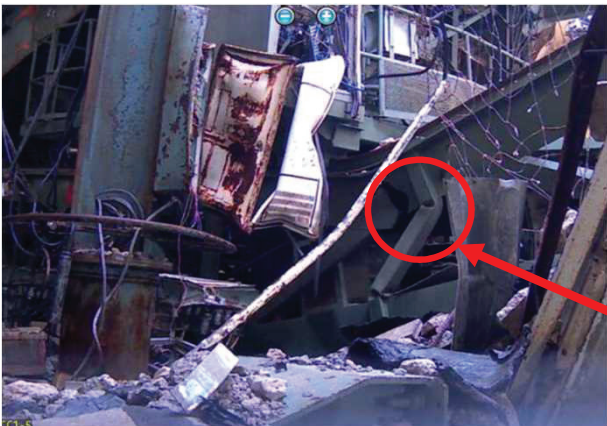
写真2 FHM南東下部外観

FHM脚部の一部が変形

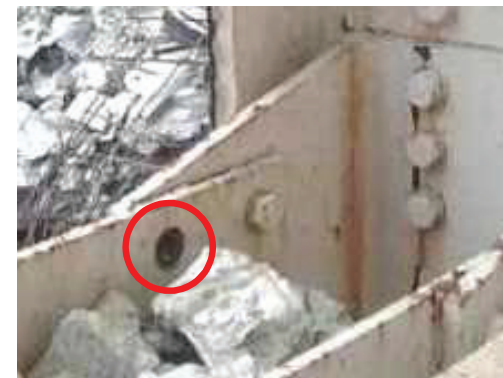
梁接合部ボルトなし

東面・西面の既存鉄骨調査で上部は鉄骨の外れ・変形が見られたが、下部については健全な状況が確認できた。また、柱脚部のボルトの健全性も確認できた。

- 今回の調査結果に基づき既存鉄骨の損傷状況を整理し、散水設備のノズルユニット取付け位置の検討を実施
- あわせて、現在、オペフロダスト濃度の監視は、建屋カバー架構に設置した4箇所のサンプリングポイント（以下、SP）で連続監視しているが、今後のガレキ撤去に向けてカバー架構の改造（防風シート設置等）を計画しており、その前にSPを既存鉄骨に設置することを計画（詳細は、別冊6-1参照）

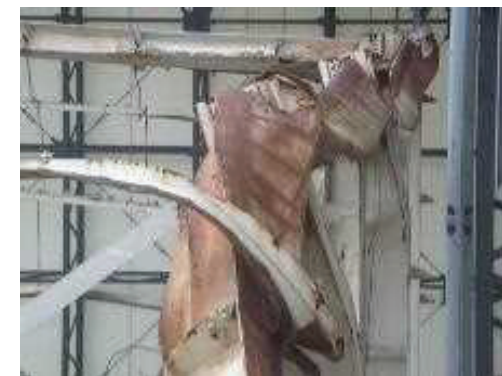
梁 変形

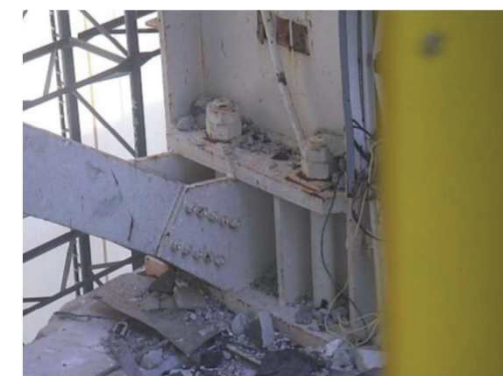
柱脚 健全

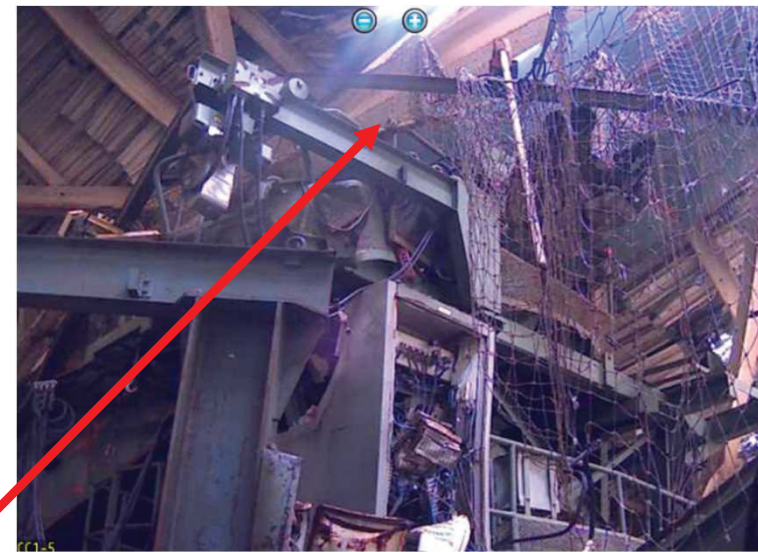
⑥ FHM南東上部外観

FHM上に天井クレーンガード及び屋根スラブが堆積

屋根鉄骨材等が落下、原子炉ウェルプラグ(南側)上に堆積

西側手摺が外れて引っかかっている

- 崩落屋根は複雑に絡まり・折り重なり、屋根鉄骨材の一部が損傷している。①②③④⑭⑮⑯⑳
- FHM上に天井クレーン北側ガーダが重なり、その上に崩落屋根が重なっている。⑥⑪

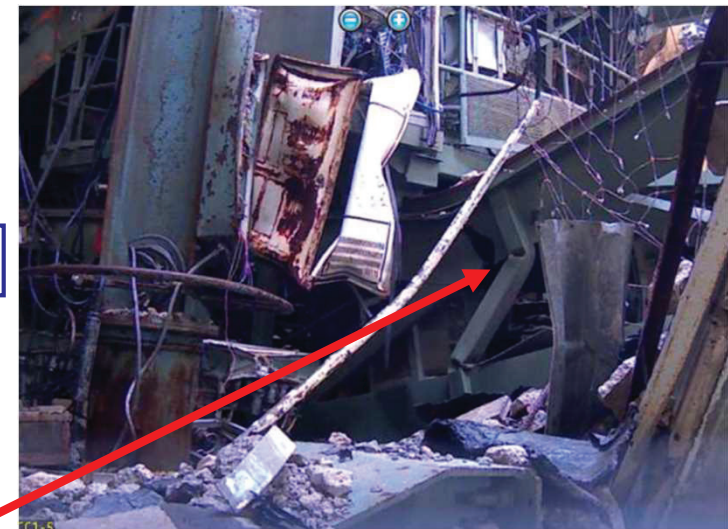
⑧ FHM南東下部外観

FHM脚部の一部が変形

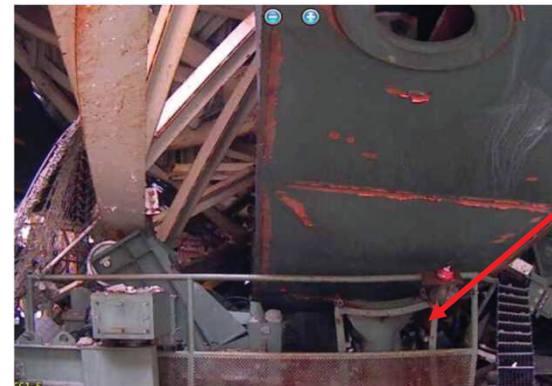
⑪ FHM上部の状況

FHMトロリとガーダが接触

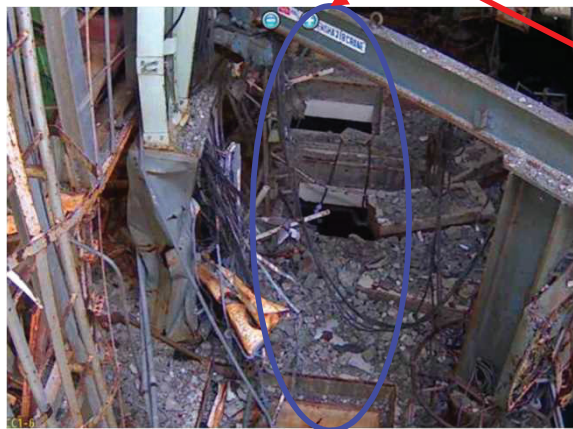
⑫ オペフロ南側ハッチ

スキマサージタンク上部ハッチを含む
コンクリート製ハッチ蓋がなく開口

- スキマサージタンクハッチ2箇所を含む計4箇所のハッチ蓋が外れている。⑫
- 南側空調機及び架台に傾きや損傷がある。④⑤⑥

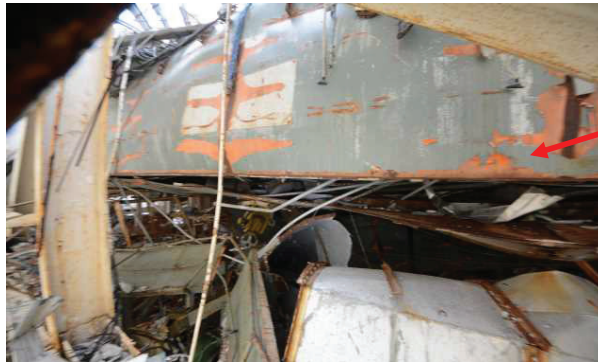
②天井クレーンガーダ(南側)中央部

天井クレーンガーダ(南側)
中央部一部割れ

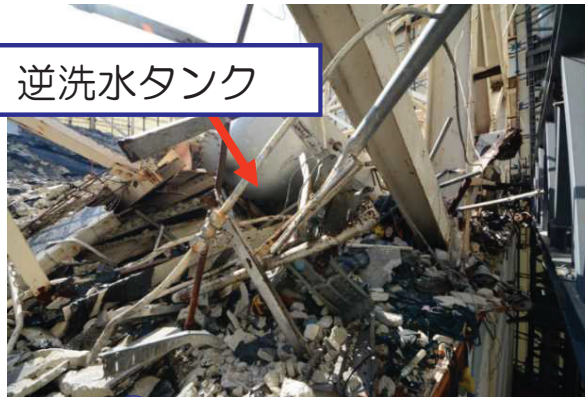
⑦北東部の状況

逆洗水タンク

- DSP上の一部に開口が確認され、DSP周辺及び内部にガレキがある。②⑦⑧⑨⑩⑪
- 北側天井部に設置していた、逆洗水タンクの落下している。⑧

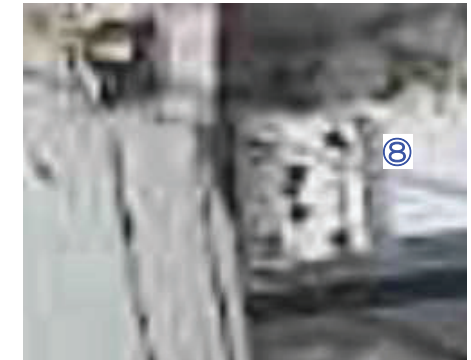
⑧ 柱梁接合部
(ボルトなし6本→2本)

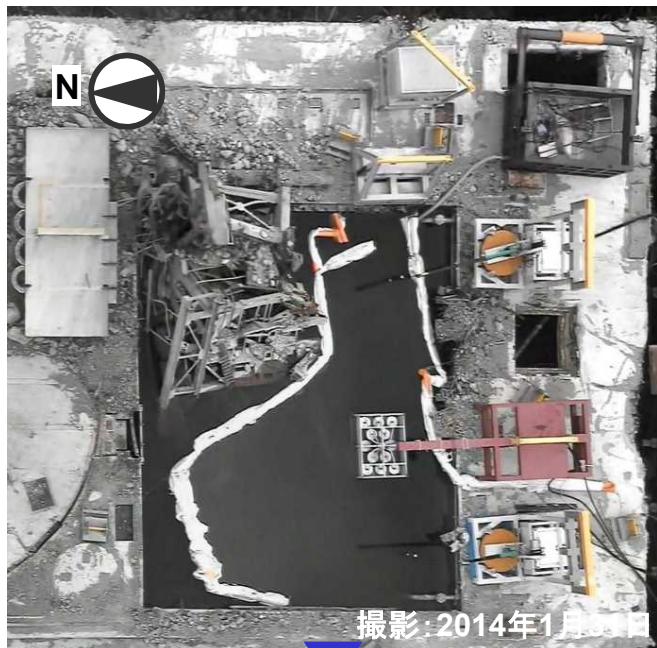
既設燃料交換機撤去前

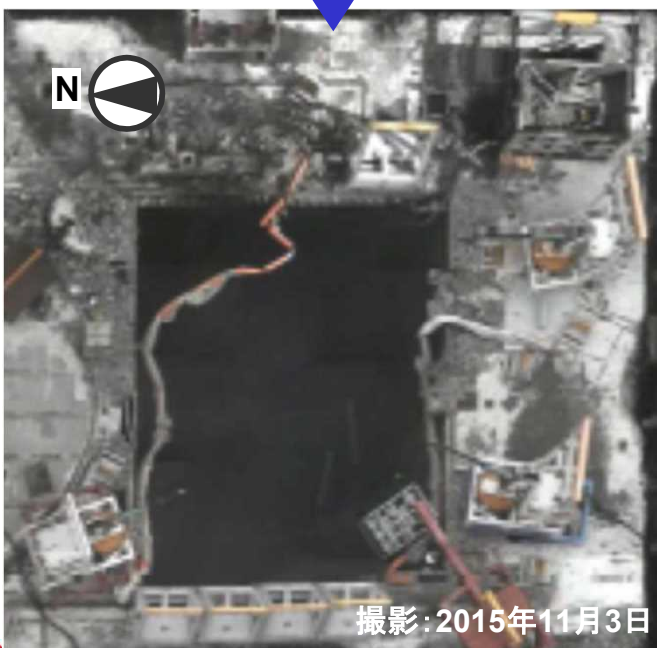
既設燃料交換機撤去後

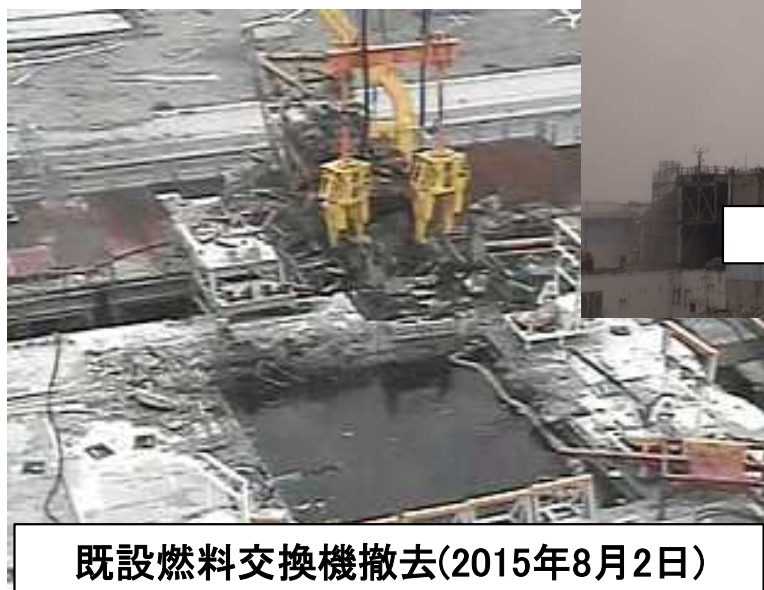
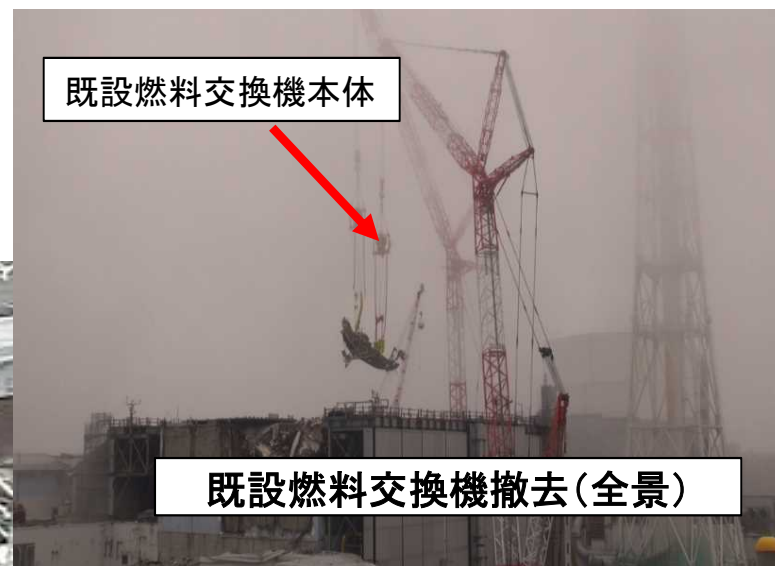
- 2013年12月17日から、3号機使用済燃料プール内のガレキ撤去作業を開始。
- 2015年8月2日に、使用済燃料プール内ガレキのうち最大重量である既設燃料交換機(約25t)の撤去を実施。
- 2015年11月21日に、クレーン車を使った使用済燃料プール内のガレキ撤去作業を完了。

既設燃料交換機撤去(全景)

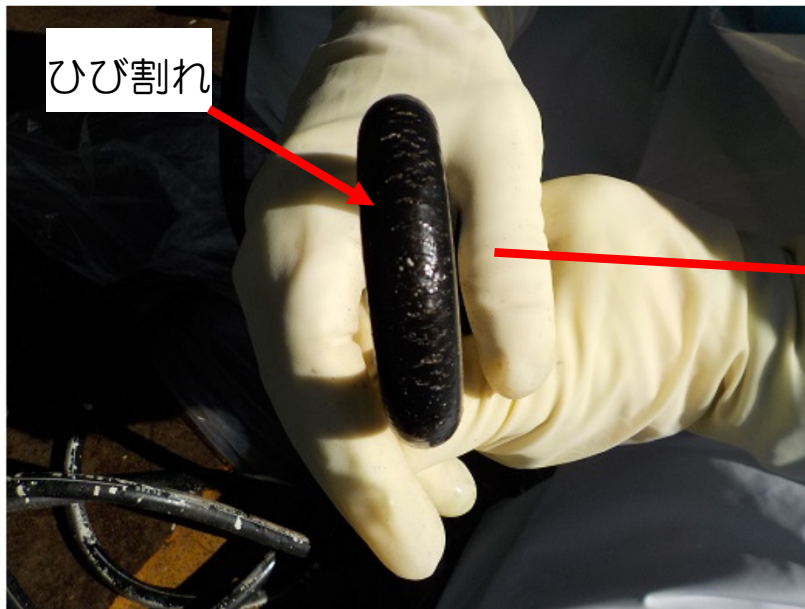
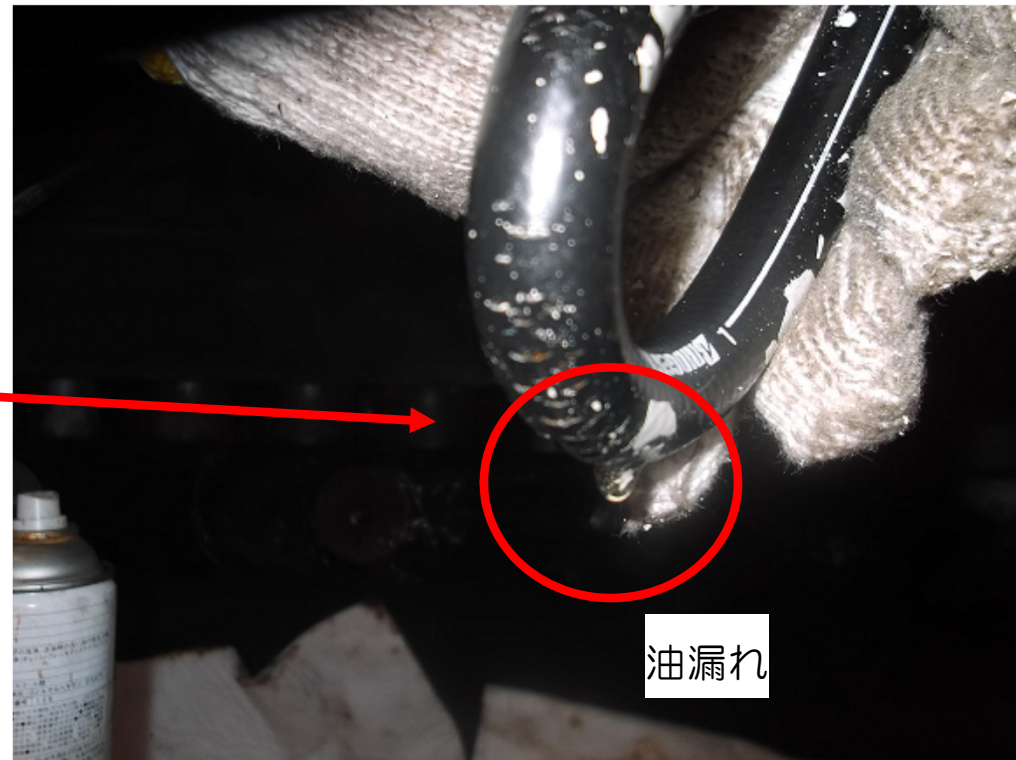
2. 修理箇所詳細

- 交換した油圧ホースは旋回用ブレーキ開放用に作動油を供給する油圧ホースである。ひび割れを起こしており一部から作動油の染み出しを確認した。

- ひび割れは油圧ホースが過度な屈曲状態にあったために生じたと考えられる。
- 交換後は屈曲状態にならないようにホース経路を変更した。

- 交換した油圧ホースのひび割れ、作動油の染み出しの原因
 - 外的要因が認められないことから経年劣化と油圧ホースが屈曲状態にあったためにひび割れが生じたと考えられる。
 - 当該油圧ホースは1Fで使用開始してから交換した実績はなく、使用開始から4年程度経過。

- 今後の対応
 - 年1回の定期点検ではホース屈曲部を重点的に確認し、ひび割れなど漏えいに発展する箇所があった場合はホース交換を実施。
 - 大型重機の保全計画、メンテナンス要員の教育・訓練計画の立案等。
