燃料デブリ取り出し準備 スケジュール

1号機原子炉格納容器内部調査について ～映像データ及び線量データの分析結果～

2号機原子炉格納容器内部調査 ～線量率確認結果について～

3号機原子炉格納容器内部調査について (速報まとめ)

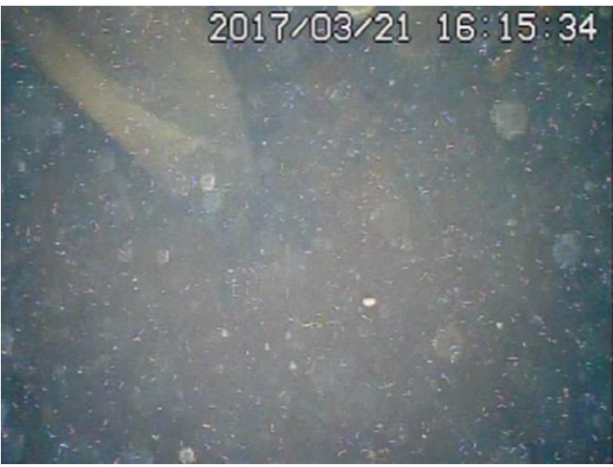
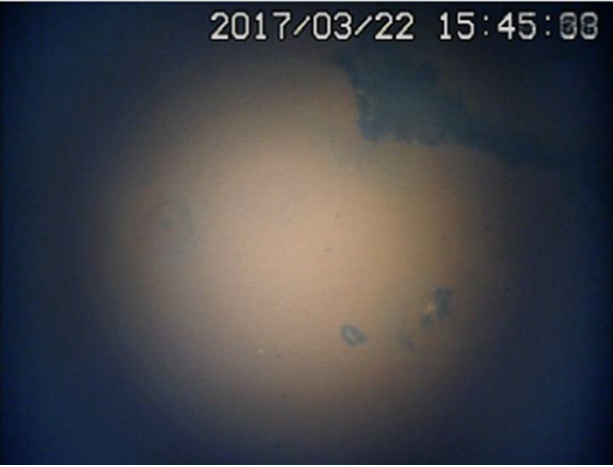
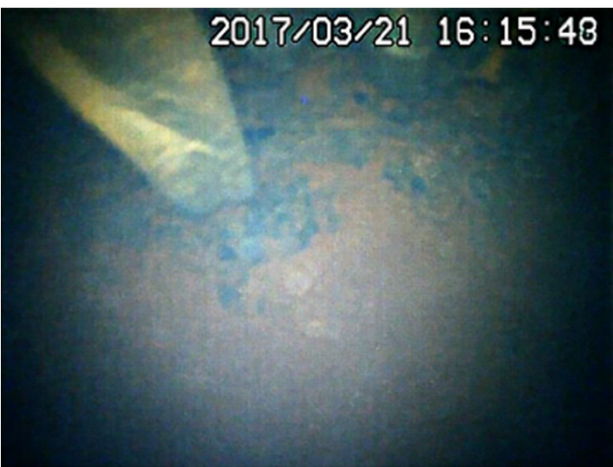
D0③ポイント	D1②ポイント	D2③ポイント
取得画像

- D0②ポイント以外の映像データに対しても鮮明化を実施。
- D2③ポイントにて新たに落下物を確認したが、D0、D1ポイントでは新たな情報は得られなかった。

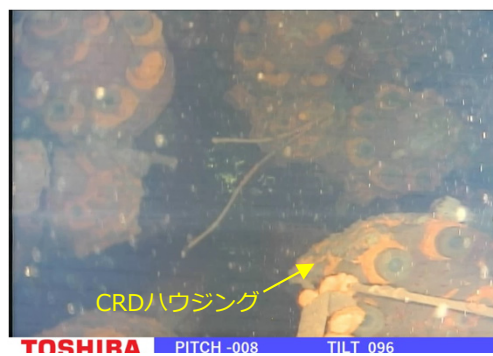
No.6

- ・複数個所でCRDハウジング支持金具の脱落、変形を確認した。
- ・CRDハウジング支持金具に溶融物が固化したと思われるものが付着していることを確認した。

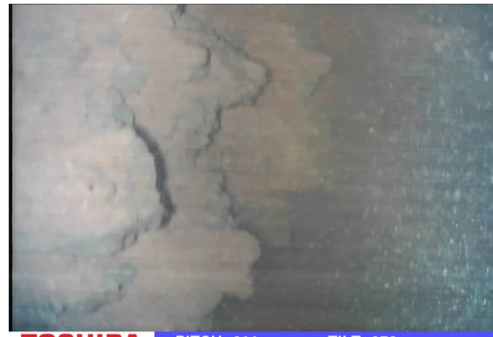
No.16

ペDESTAL内部において、溶融物が固化したと思われるものや、複数の構造物の損傷を確認することができた。

- CRDハウジング支持金具の複数箇所で損傷が確認され、CRDハウジング支持金具に溶融物が固化したと思われるものが付着していることを確認した。
- ペDESTAL下部において溶融物が固化したと思われるものやグレーチング等の複数の落下物、堆積物を確認した。
