陸側遮水壁の状況（第三段階）

東京電力ホールディングス株式会社

サブドレンNo. 51の水位低下について (原因と対策)

1号機復水器ホットウェル天板下部 貯留水の水抜き完了について

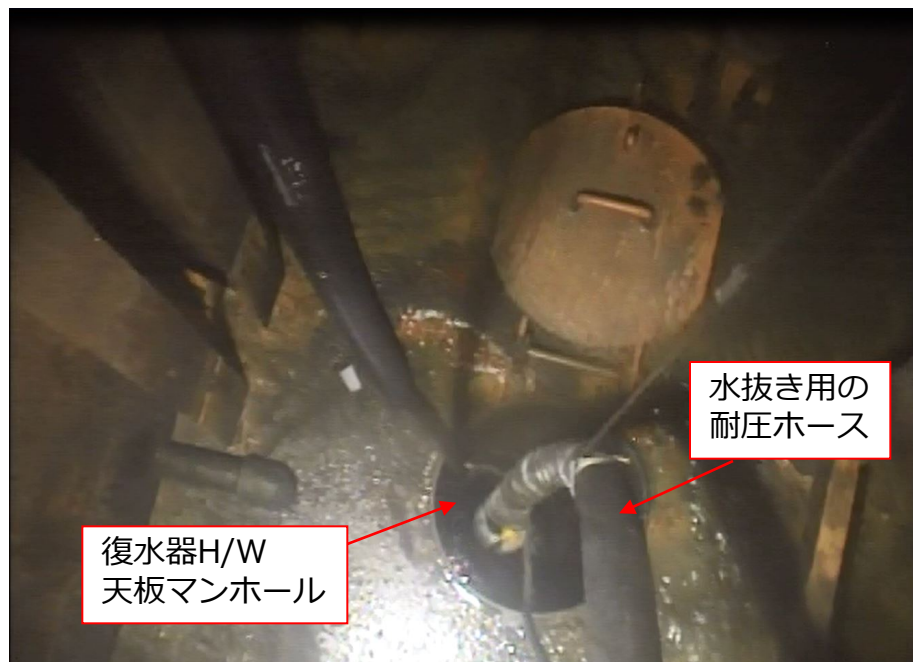
復水器H/W天板下部の水抜き作業
(視線方向①)

- 1号機復水器内ホットウェル（以下、H/W）天板下部貯留水の水抜きを実施。
実施期間 : 2017年8月1日 ~ 2017年8月4日 水抜き作業実施
2017年8月7日 カメラにて水抜き完了を確認

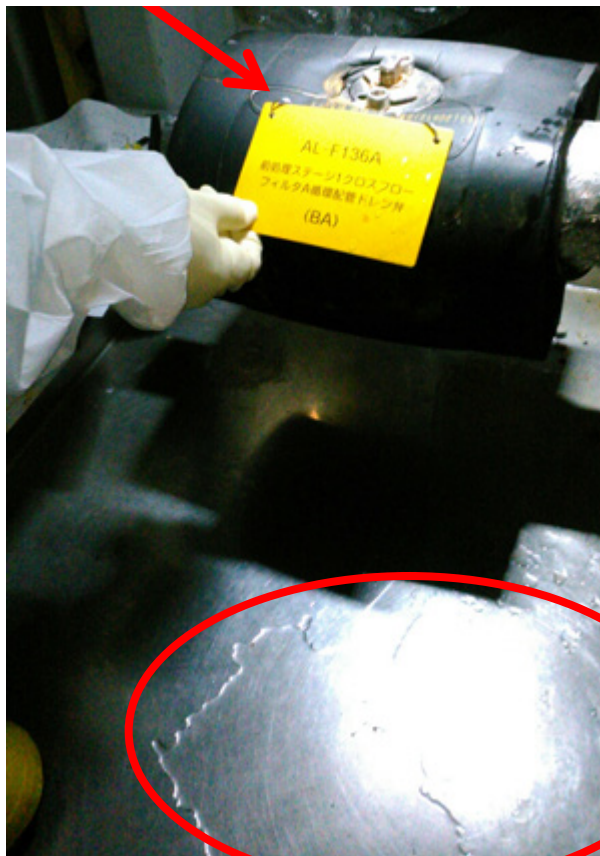
ドレン弁（保温が付いた状態）

- 多核種除去設備A系統の鉄共沈処理プロセスのドレン弁※保温材から滴下を確認
- 滴下した水は多核種除去設備の堰内に留まっており、建屋外への漏えいには至っていない
- 滴下箇所の調査を行ったところ、ドレン弁上流のドレン配管下部から滴下を確認。当該箇所から保温材を伝いドレン弁の保温材から滴下したものと推定。

滴下箇所の状況「8/16」

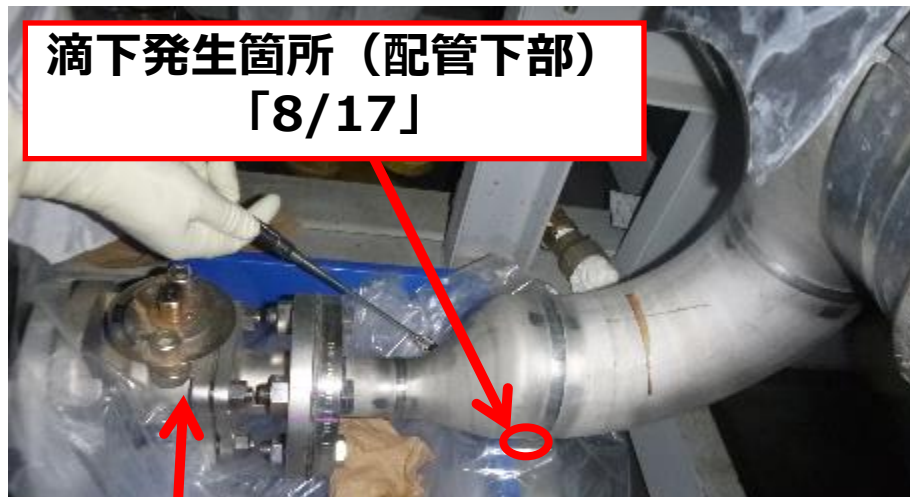
滴下発生箇所（配管下部）
「8/17」

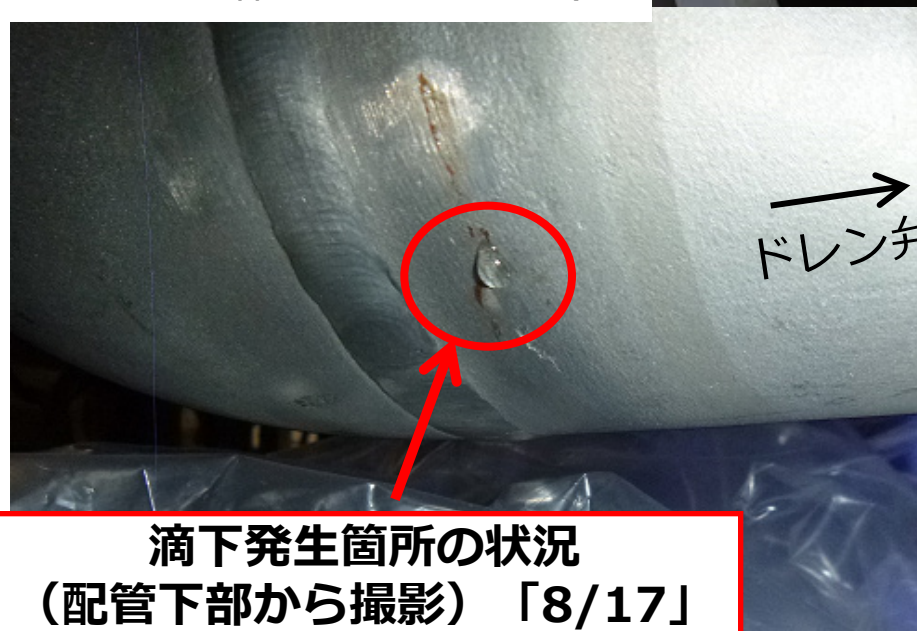
ドレン弁（保温を外した状態）

滴下発生箇所の状況
（配管下部から撮影）「8/17」

原因特定のため、滴下箇所の内面調査等の詳細調査を実施予定
