汚染水対策スケジュール (1/2)

# プロセス主建屋、高温焼却炉建屋地下階における ゼオライト安定化に向けた検討状況

# 1／2号排気筒ドレンサンプピット 水位低下傾向の確認について

# 多核種除去設備（既設ALPS）A系 クロスフローフィルタ二次側絞り弁の滲み事象

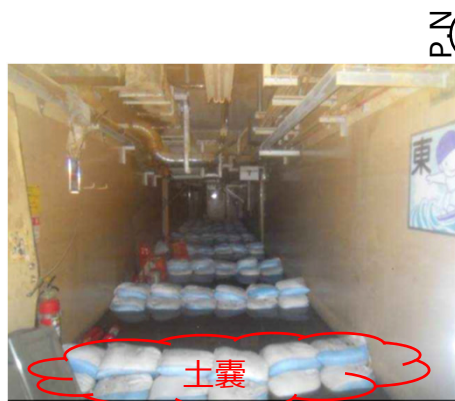
**PMBの土嚢設置時の状態**  
 ※震災直後に、PMBに貯留する滞留水中の放射性物質を吸着するため約16t投入

- プロセス主建屋（PMB）最下階において水中ドローン（ROV）による線量調査と目視確認を実施。
  - 各土嚢袋頂上付近にてROVを着底させ線量測定を実施して最大線量率は 3,000 mSv/h。土嚢頂上毎に線量率が高く、土嚢間では線量率が低下する。
    - ⇒ 地下階で確認された高線量の主要因はゼオライト土嚢の可能性が高い。
- 床面露出時におけるゼオライト土嚢による線量影響を評価していく。

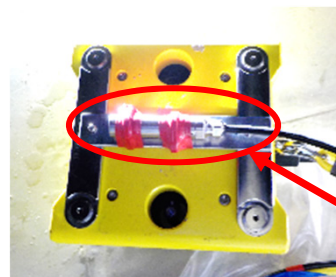
**線量計プローブ**

**ROV下部線量計プローブ、表示部**

※γ線を測定
