福島第一原子力発電所この1年 ～安定化への取組みを中心に～

平成24年3月

東京電力

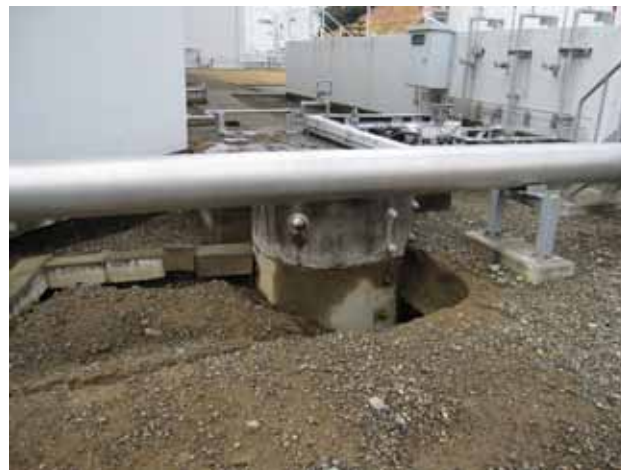
福島第一の被災状況

一部に地盤の陥没

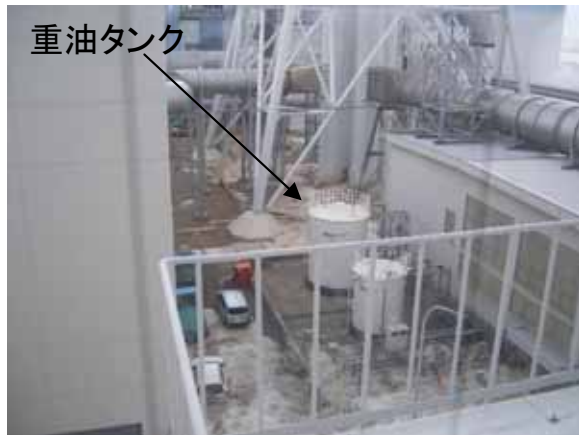
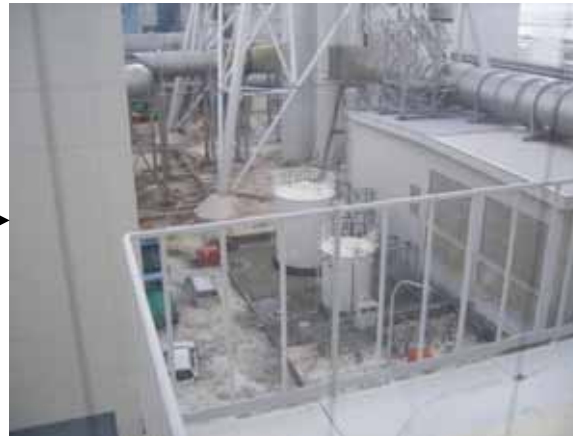
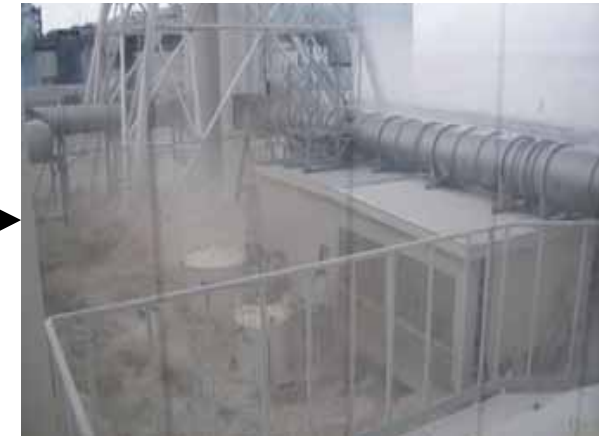
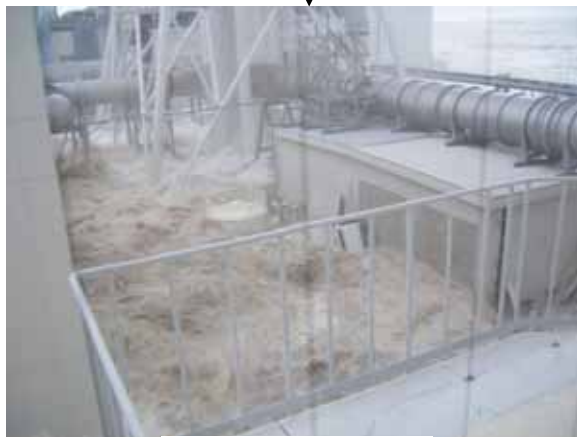
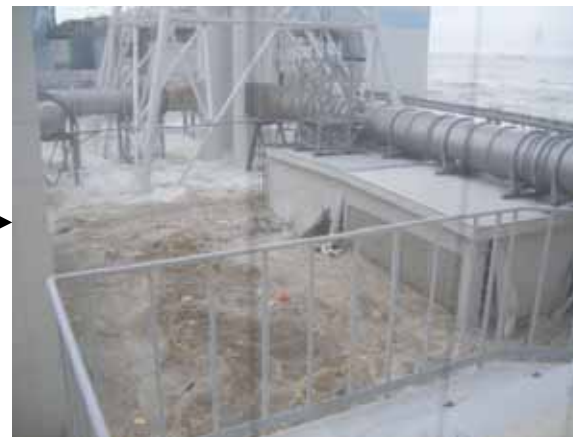
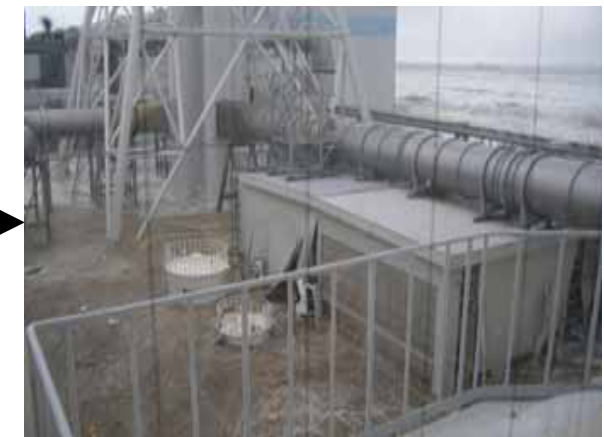
敷地高さOP+10mに設置されている、高さ約5.5mの重油タンクが津波により水没しました。

福島原子力発電所の屋外浸水状況（4号機南側集中環境施設付近：敷地高OP+10m、重油タンク高さ約5.5m）

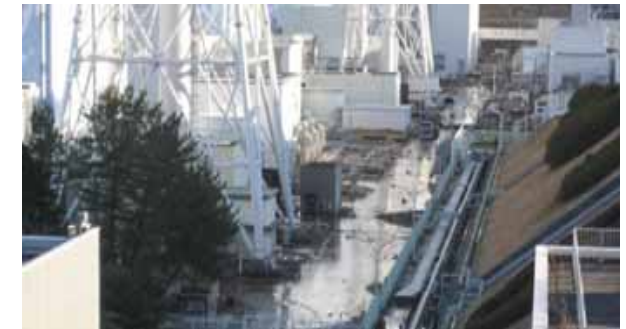
ガレキが建物内に流入

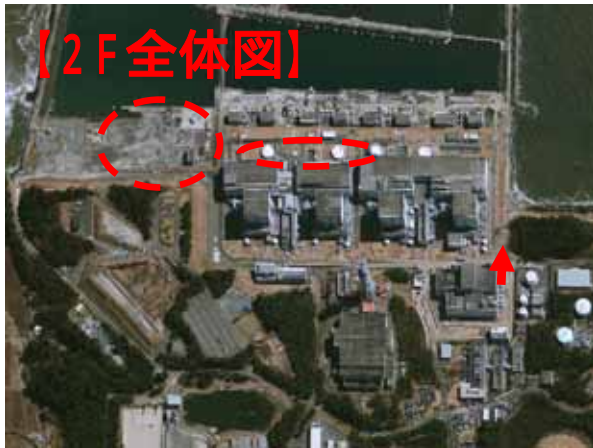
【2F全体図】

津波の駆け上がり

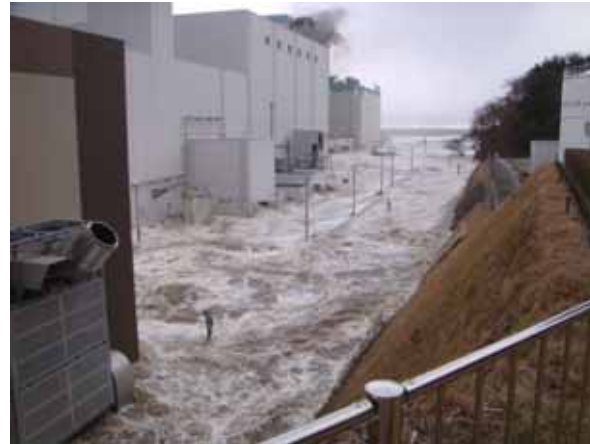
低い箇所の津波被害(物揚場)
