# **Investigation of the cause of hydrogen explosion at the Unit 4 Reactor Building**

24th July 2012

Tokyo Electric Power Company, Inc.

## **Survey result of damages to air-conditioning ducts etc. in the Reactor Building, Unit 4, Fukushima Daiichi Nuclear Power Station**

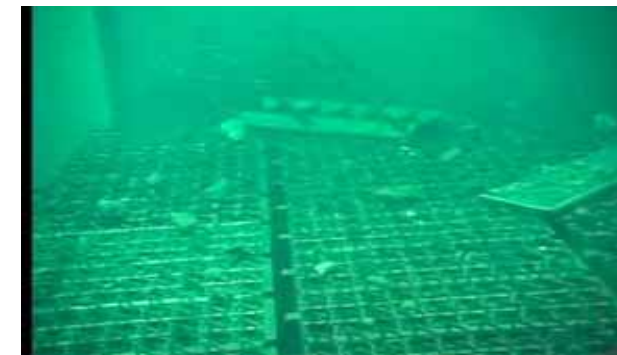
The mechanism of water flow from the pool gate

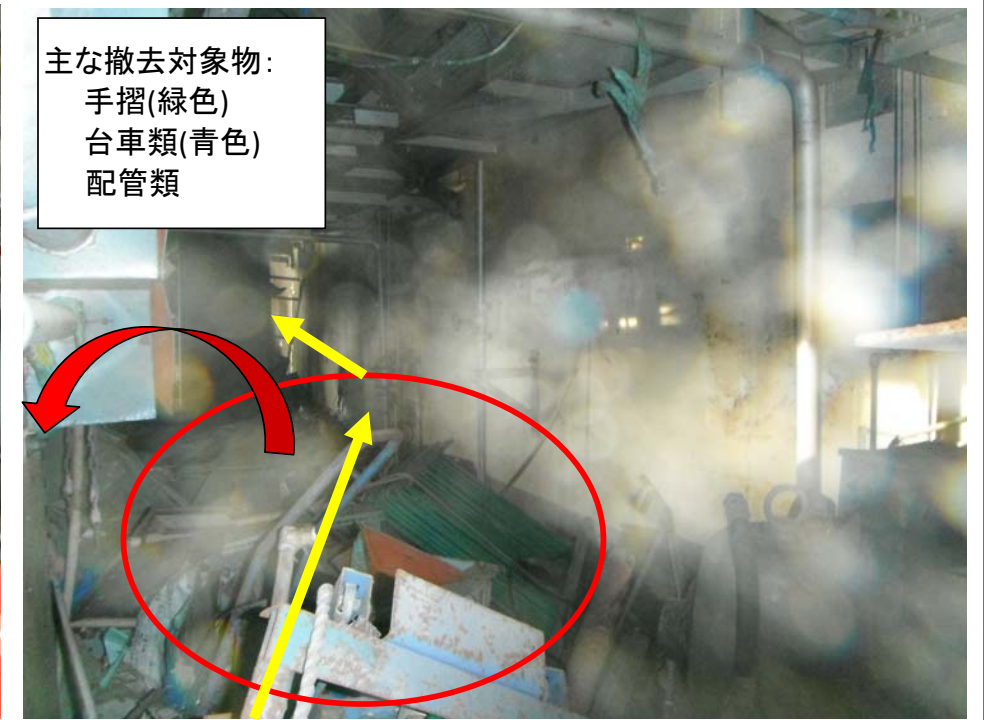
主な撤去対象物:  
手摺(緑色)  
台車類(青色)  
配管類

③3F:南側  
手摺・台車類を手前に移動し、奥へ入れるようにする。

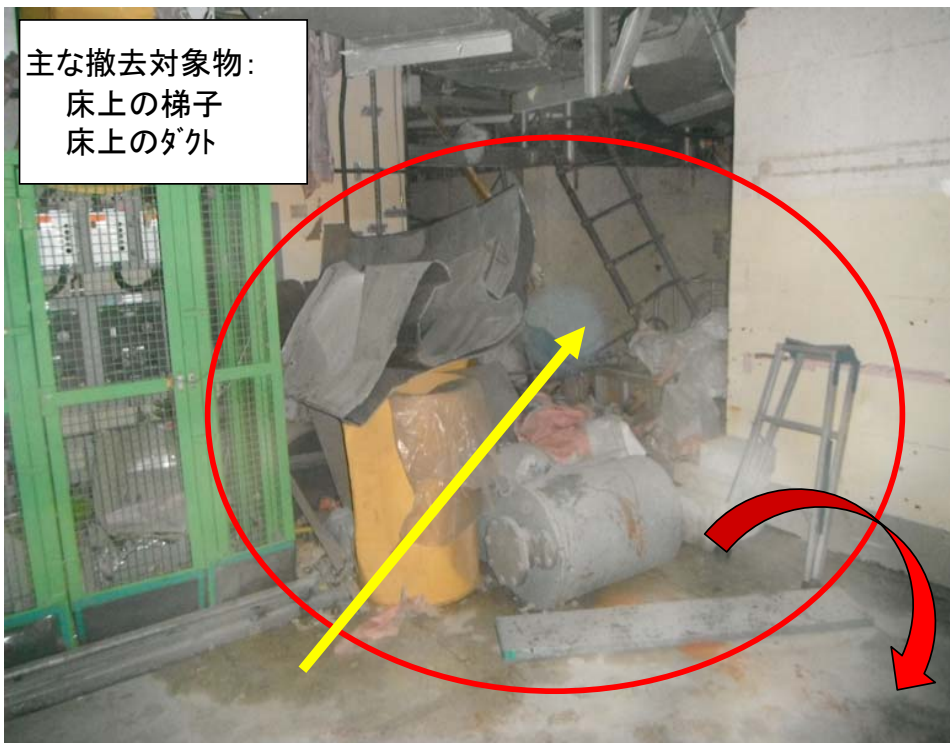
主な撤去対象物:  
床上の梯子  
床上のダクト

④2F:南西側  
ダクト・脚立等を瓦礫片付けて通路を作成する。

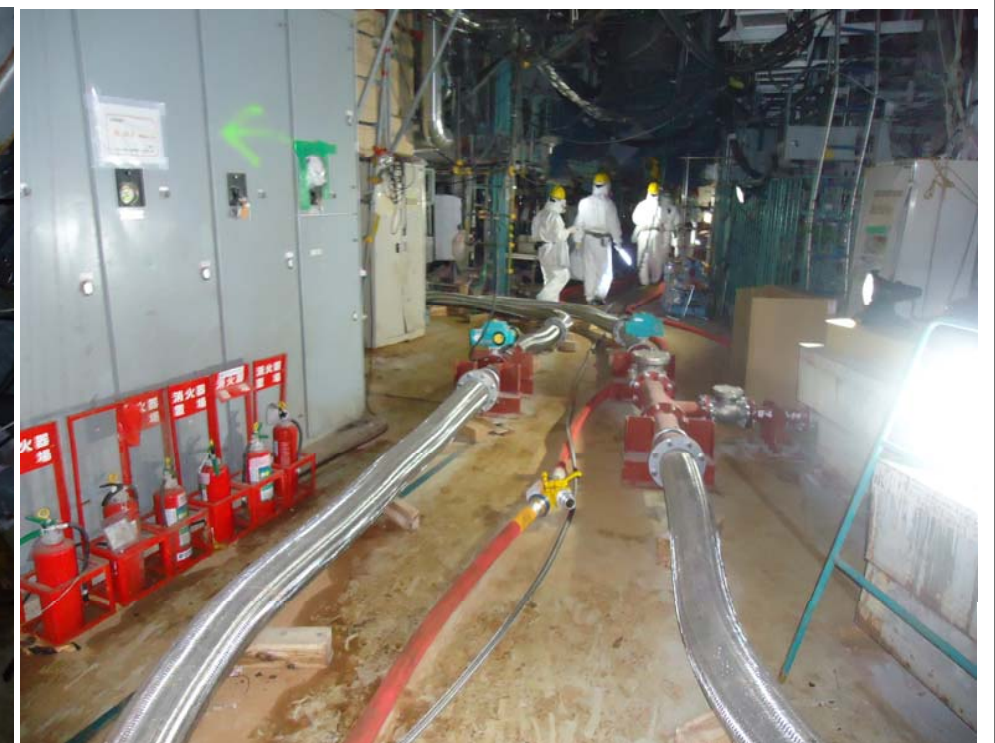
⑥1F:北側の重要施設(循環冷却水配管)  
瓦礫片付けとは近接しない為、特に養生はしない。

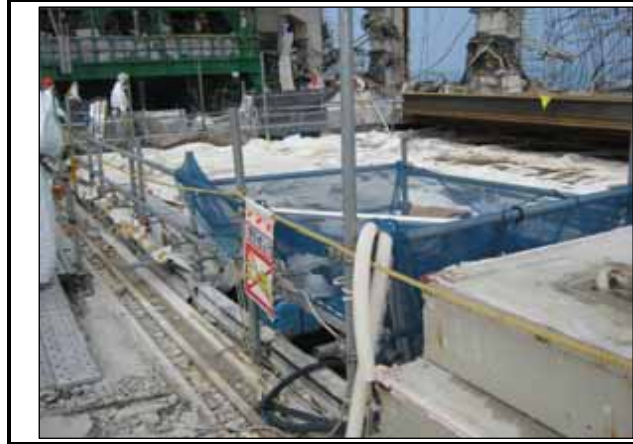
写真 1	記事 5F	SFPの保護養生
---------	----------	----------

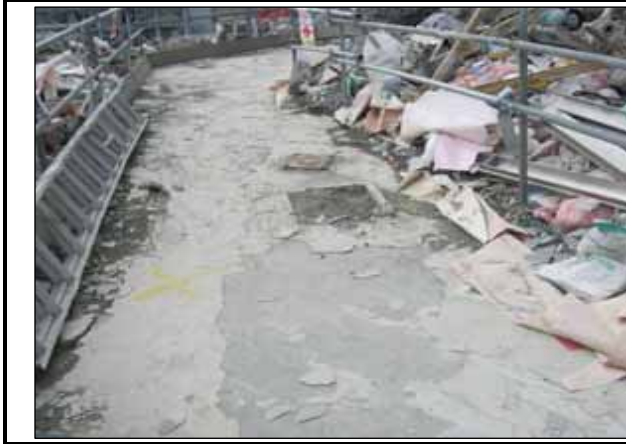
写真 2	記事 5F	安全通路
---------	----------	------

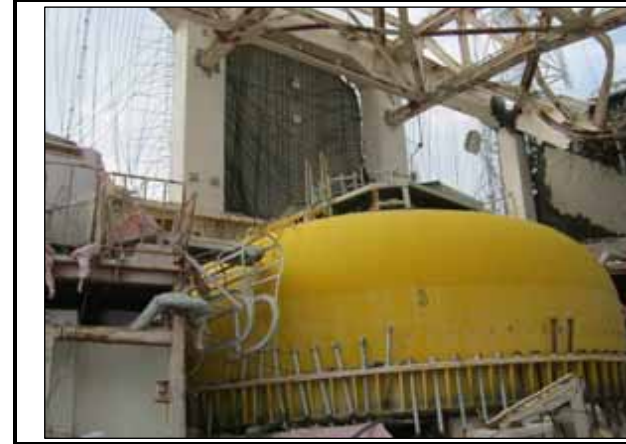
写真 3	記事 5F	建屋全景 (東面)
---------	----------	-----------

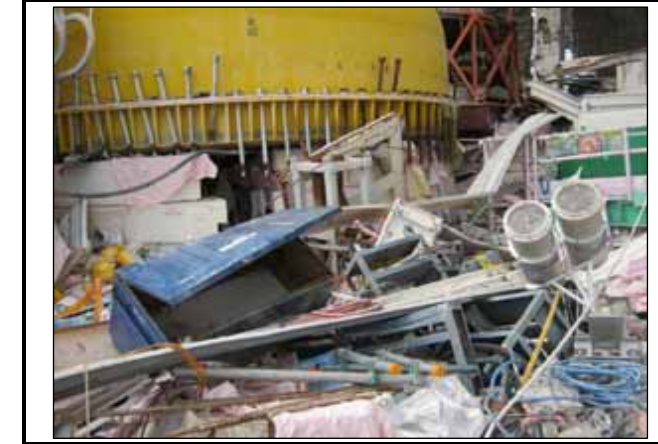
写真 4	記事 5F	建屋全景 (南面)
---------	----------	-----------

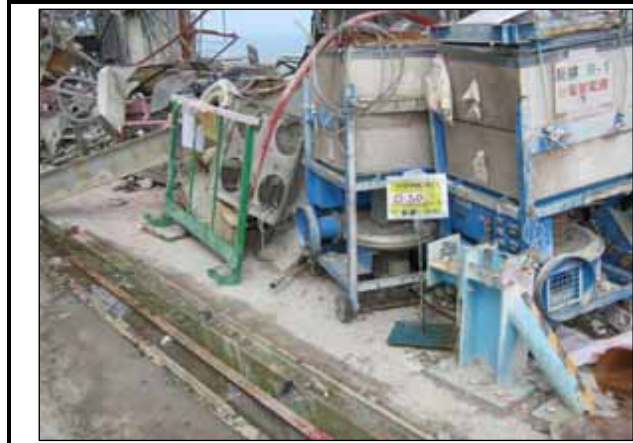
写真 5	記事 5F	東面
---------	----------	----

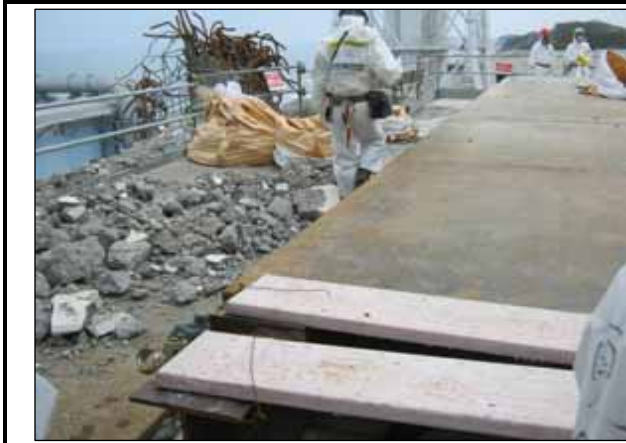
写真 6	記事 5F	南面保護養生
---------	----------	--------

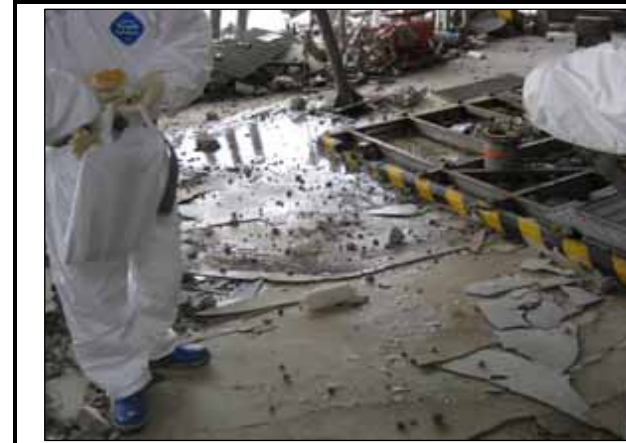
写真 7	記事 4F	床面状況
---------	----------	------

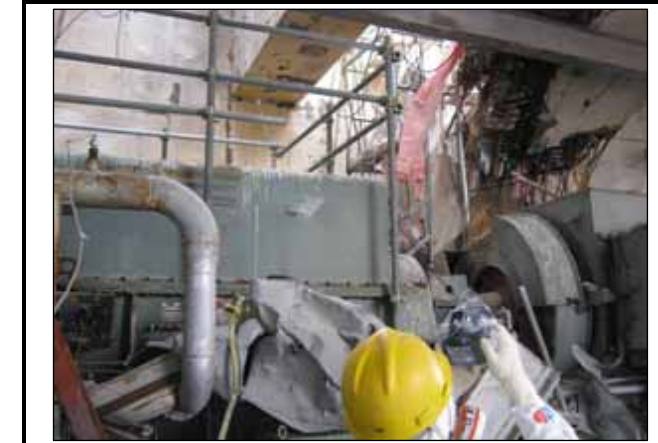
写真 8	記事 4F	オペフロ床抜け部
---------	----------	----------

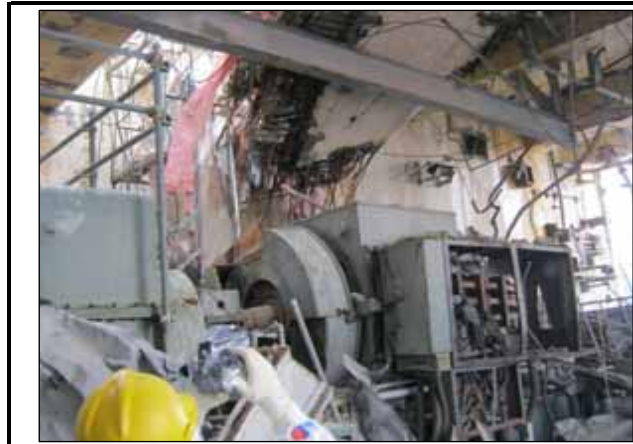
写真 9	記事 4F	MGセット
---------	----------	-------

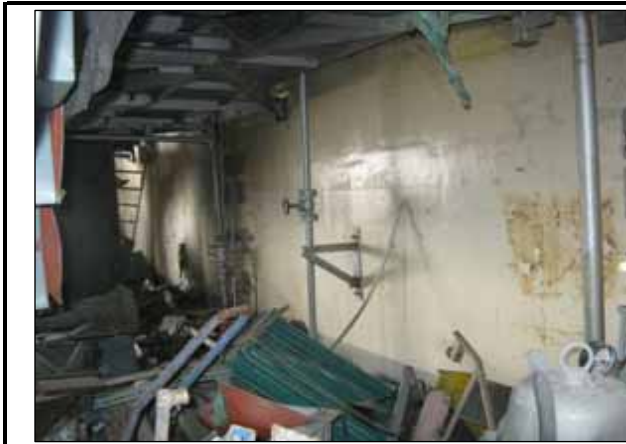
写真 10	記事 4F	シェル壁の状況
----------	----------	---------

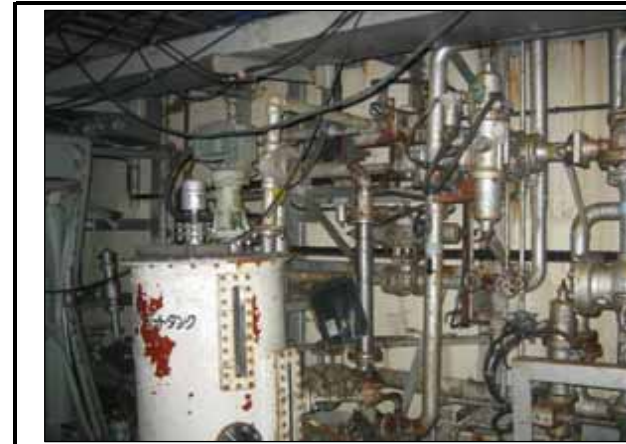
写真 11	記事 3F	SFP側壁
----------	----------	-------

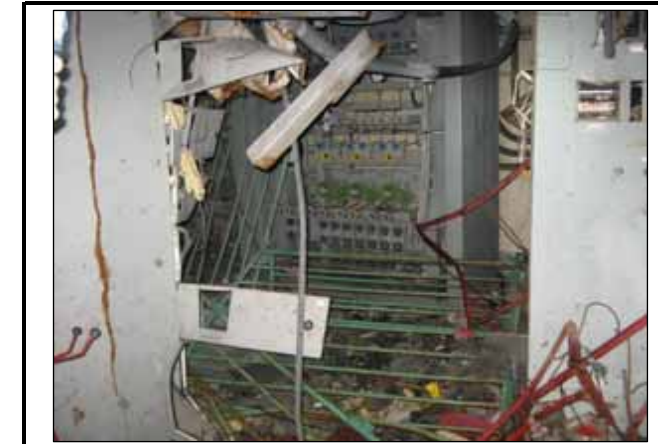
写真 12	記事 3F	SFP側壁
----------	----------	-------

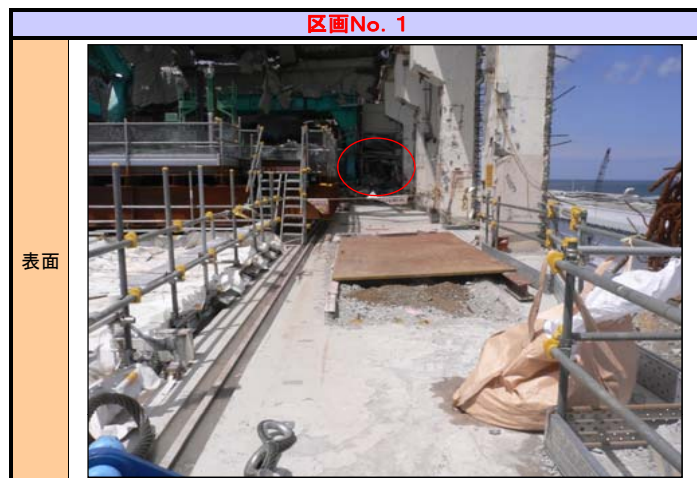
写真	撮影No	位置	R1~R2-RBa~RC間
1	055	コメント	ガレキ・機器等により確認不可

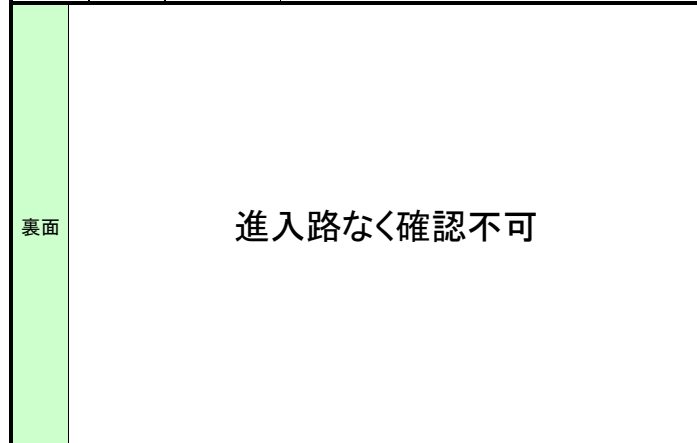
写真	撮影No	位置	R1~R2-RBa~RC間
2	-	コメント	進入路なく確認不可

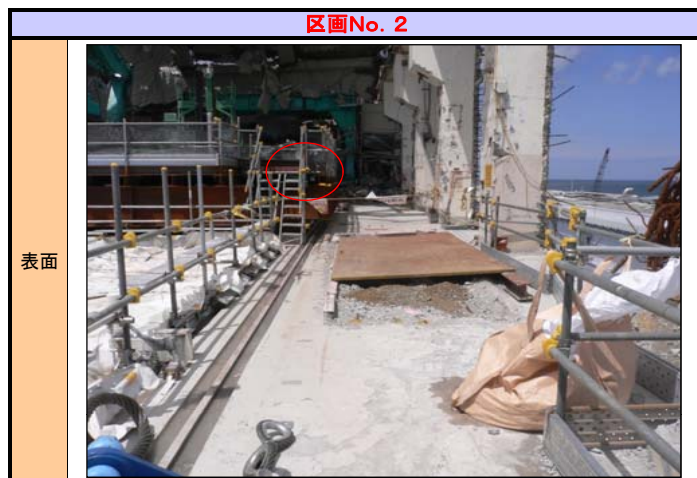
写真	撮影No	位置	R1~R2-RC~RD間
3	055	コメント	ガレキ・機器等により表面確認不可

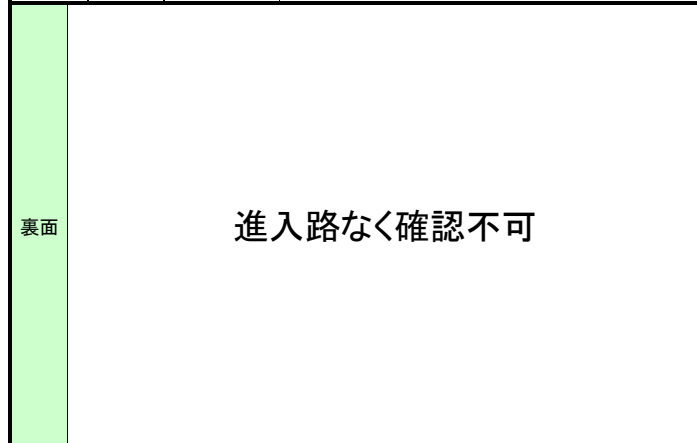
写真	撮影No	位置	R1~R2-RC~RD間
4	-	コメント	進入路なく確認不可

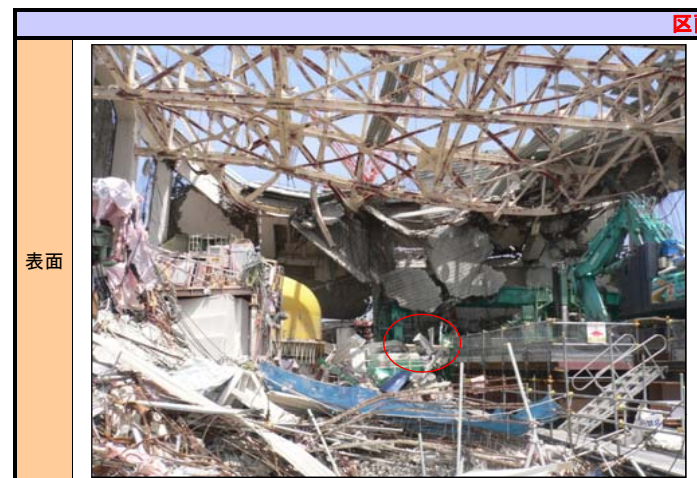
写真	撮影No	位置	R1~R2-RD~RE間
5	058	コメント	ガレキ・機器等により確認不可

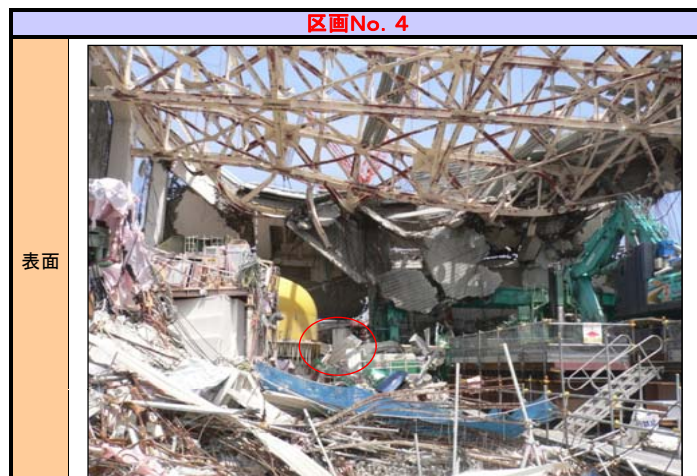
写真	撮影No	位置	R1~R2-RE~RF間
9	058	コメント	ガレキ・機器等により確認不可

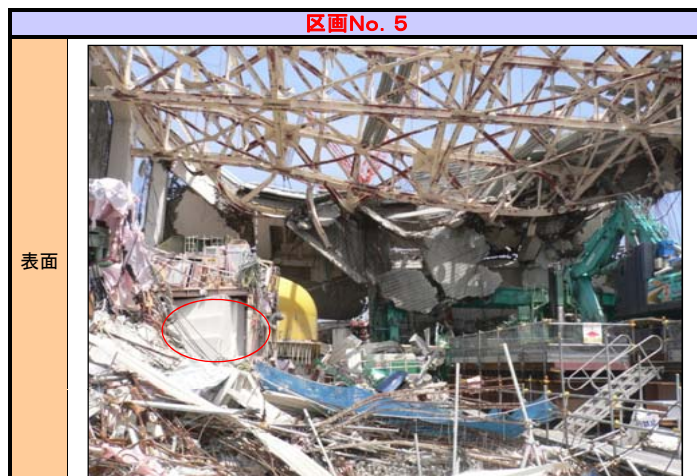
写真	撮影No	位置	R1~R2-RF~RG間
11	058	コメント	ガレキ・機器等により確認不可

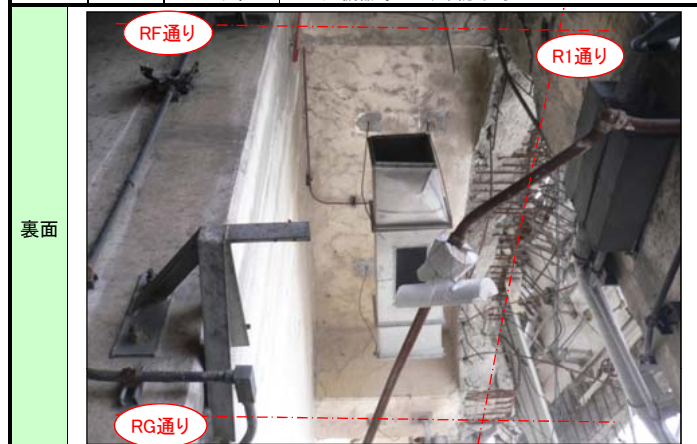
写真	撮影No	位置	R1~R2-RF~RG間
12	014	コメント	異常なし

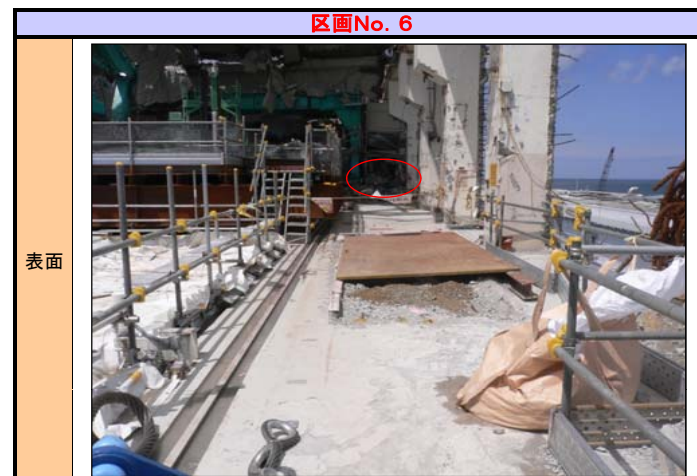
写真	撮影No	位置	R2~R3-RBa~RC間
13	055	コメント	ガレキ・機器等により確認不可

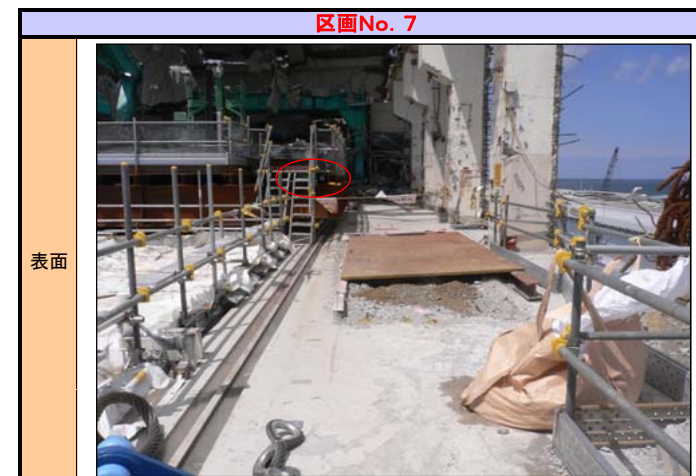
写真	撮影No	位置	R2~R3-RC~RD間
15	055	コメント	ガレキ・機器等により確認不可

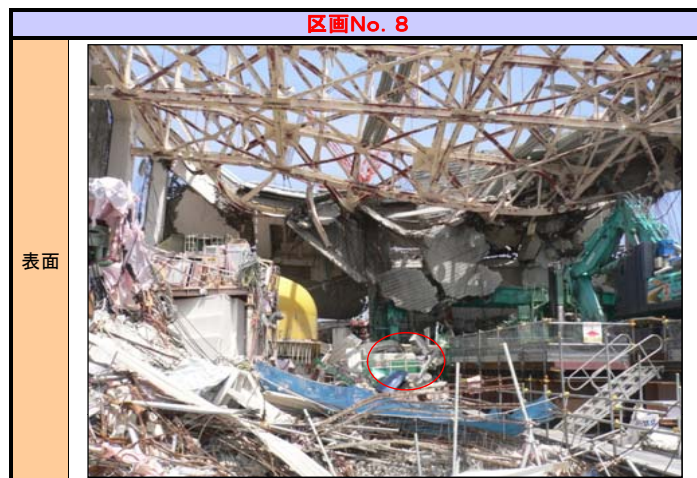
写真	撮影No	位置	R2~R3-RD~RE間
17	058	コメント	ガレキ・機器等により確認不可

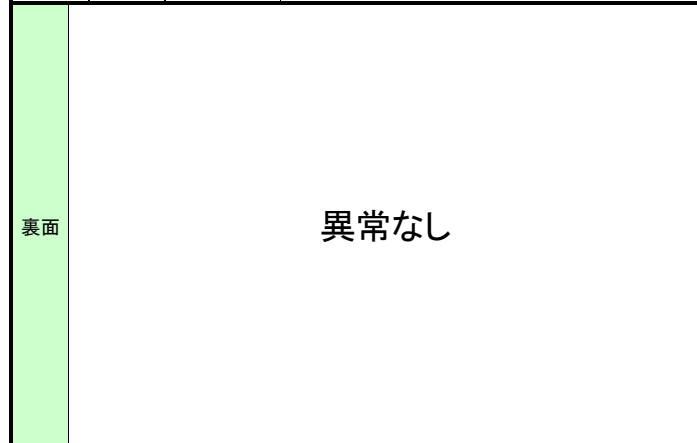
写真	撮影No	位置	R2~R3-RD~RE間
18	-	コメント	異常なし

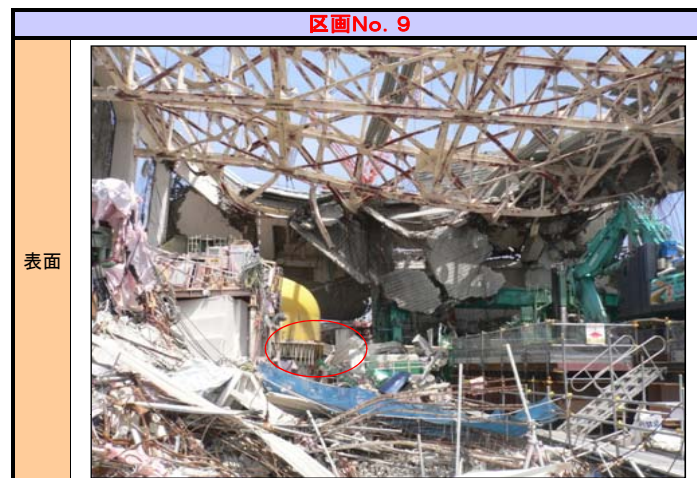
写真	撮影No	位置	R2~R3-RE~RF間
19	058	コメント	ガレキ、機器などにより表面確認不可

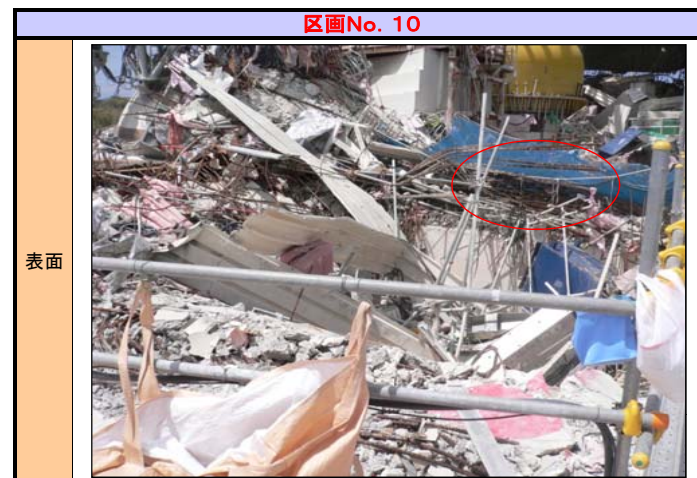
写真	撮影No	位置	R2~R3-RF~RG間
21	054	コメント	ガレキ、機器などにより表面確認不可

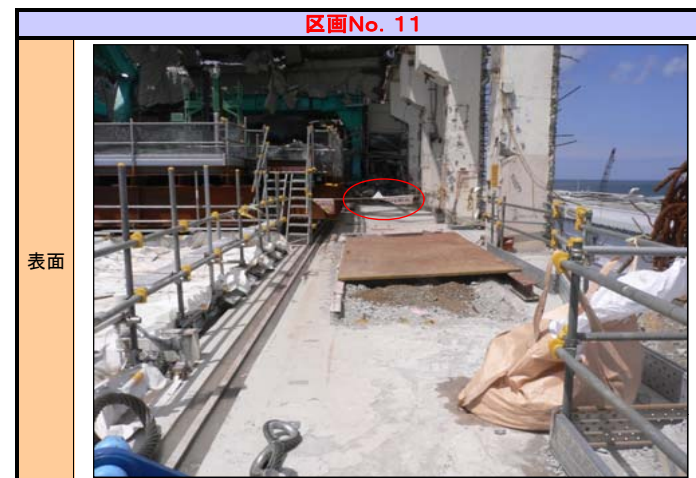
写真	撮影No	位置	R3~R4-RBa~RC間
23	055	コメント	異常なし

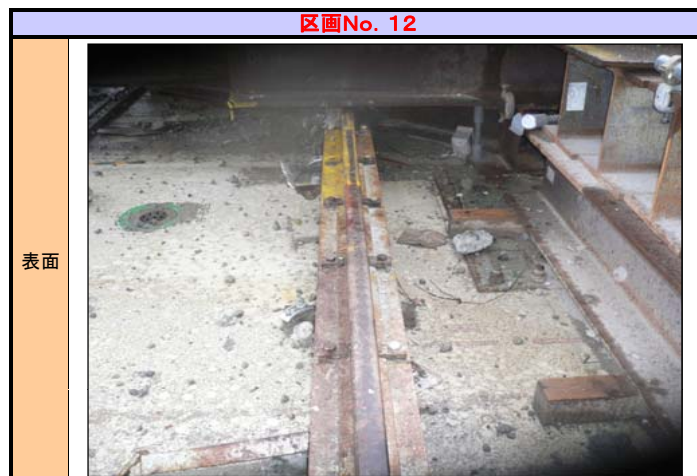
写真	撮影No	位置	R3~R4-RC~RD間
25	247	コメント	異常なし

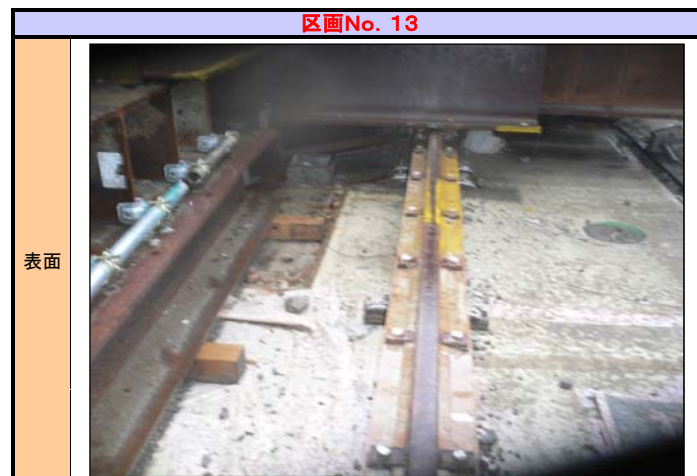
写真	撮影No	位置	R3~R4-RD~RE間
27	248	コメント	異常なし

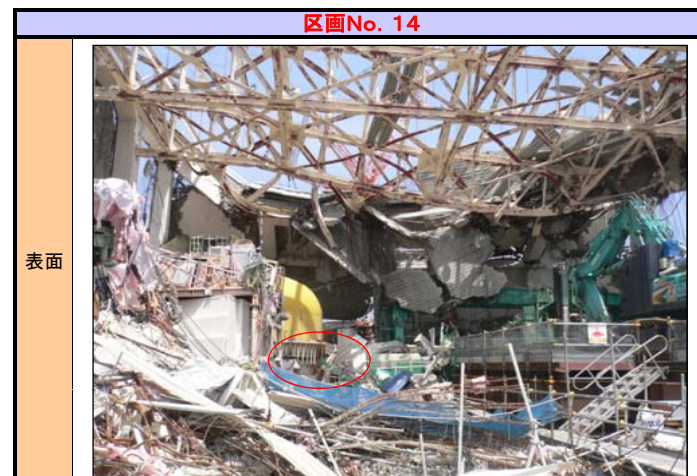
写真	撮影No	位置	R3~R4-RE~RF間
29	058	コメント	ガレキ、機器などにより表面確認不可

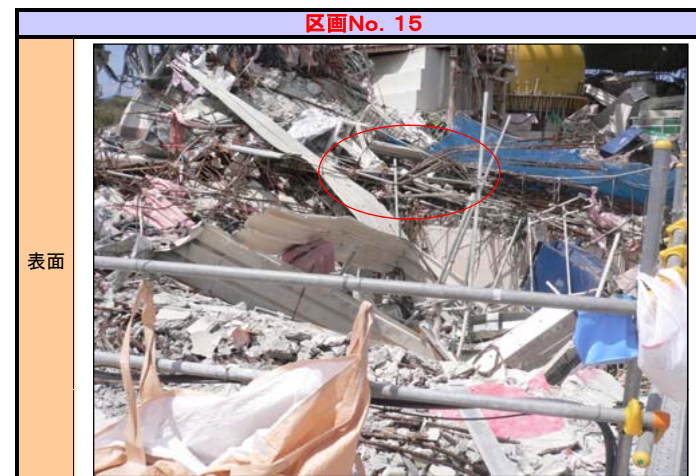
写真	撮影No	位置	R3~R4-RF~RG間
31	054	コメント	ガレキ・機器等により確認不可

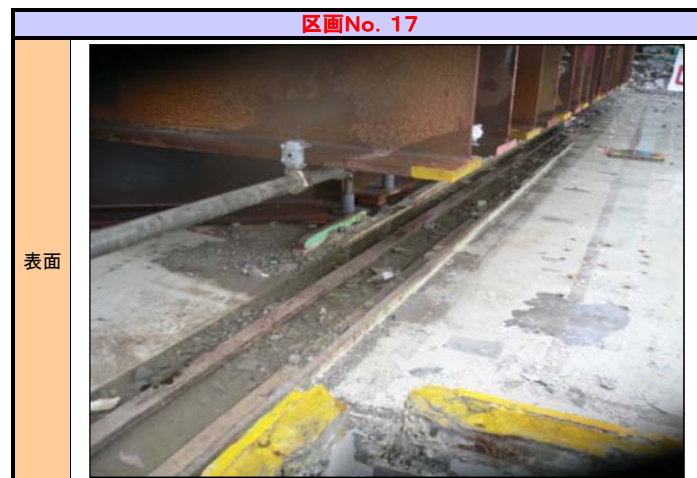
写真	撮影No	位置	R4~R5-RC~RD間
35	241	コメント	異常なし

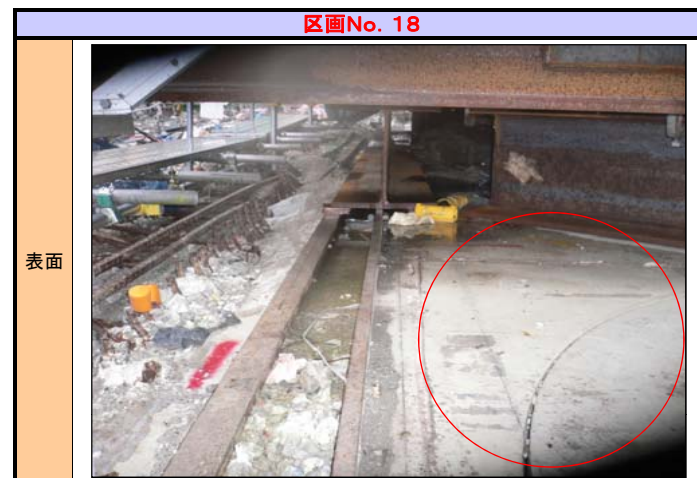
写真	撮影No	位置	R4~R5-RD~RE間
37	249	コメント	異常なし

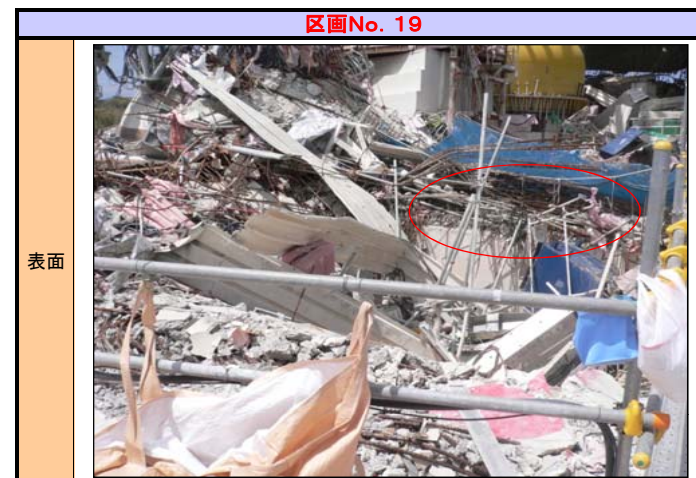
写真	撮影No	位置	R4~R5-RE~RF間
39	054	コメント	全体的に崩落

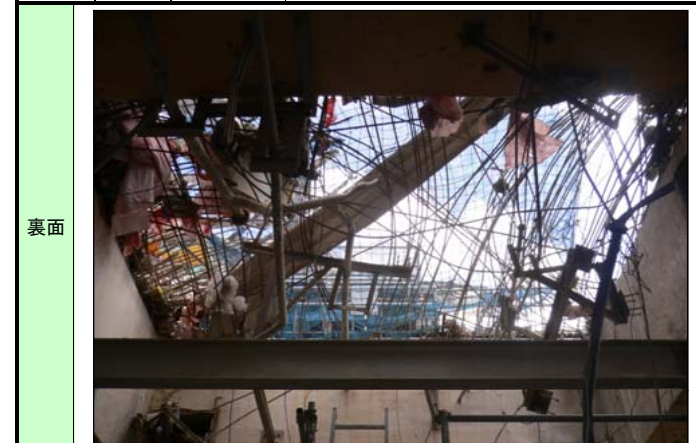
写真	撮影No	位置	R4~R5-RE~RF間
40	029	コメント	全体的に崩落

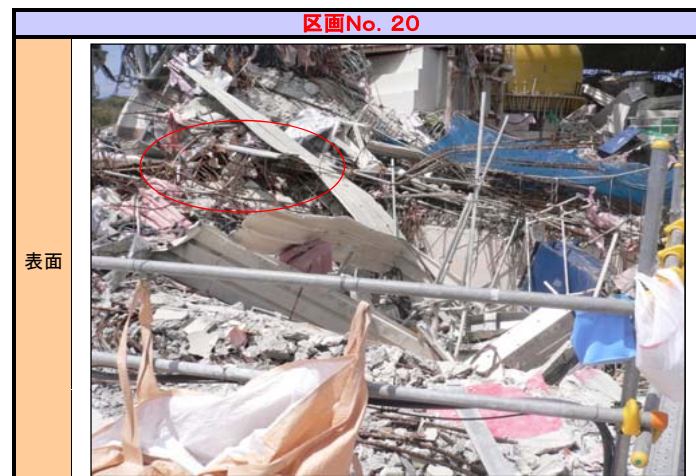
写真	撮影No	位置	R4~R5-RF~RG間
41	054	コメント	ガレキ、機器などにより表面確認不可

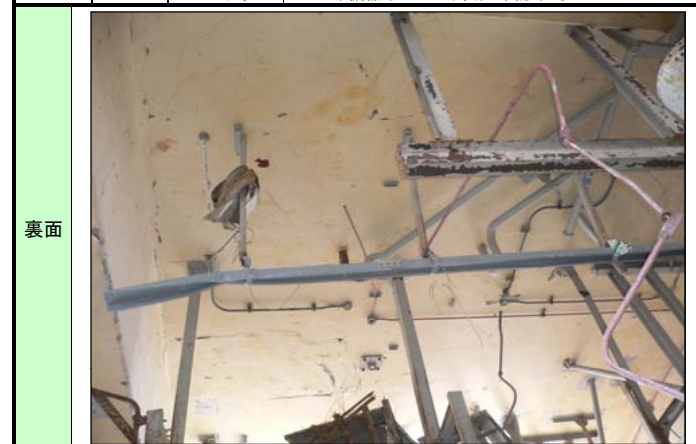
写真	撮影No	位置	R4~R5-RF~RG間
42	028	コメント	異常なし

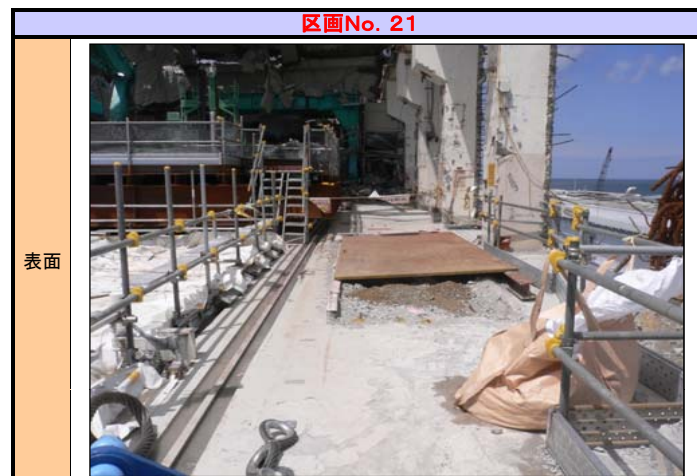
写真	撮影No	位置	R5~R6-RBa~RC間
43	055	コメント	異常なし

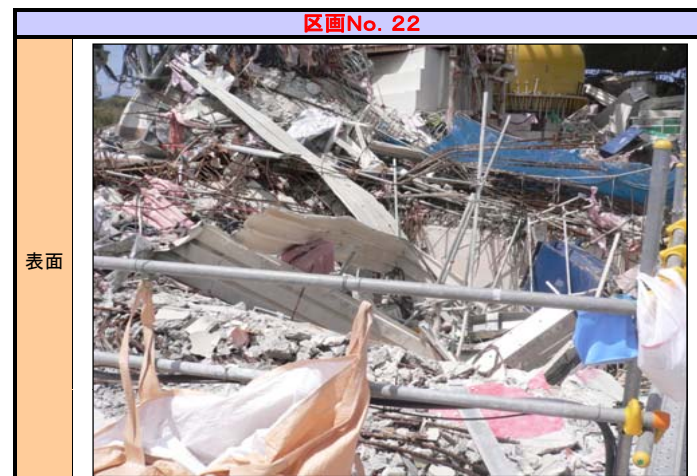
写真	撮影No	位置	R5~R6-RE~RF間
45	054	コメント	全体的に崩落

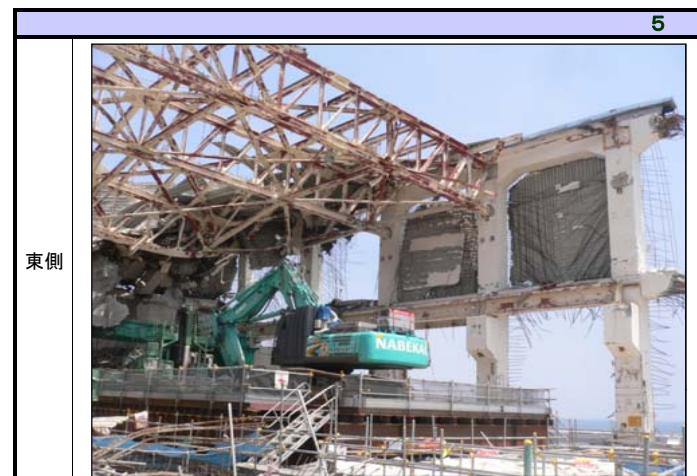
写真	撮影No	位置	東側外壁
60	057	コメント	全体的に崩落

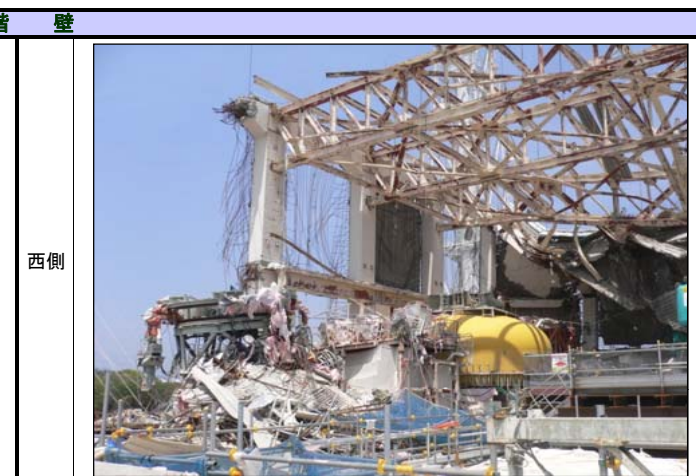
写真	撮影No	位置	西側外壁
62	059	コメント	全体的に崩落

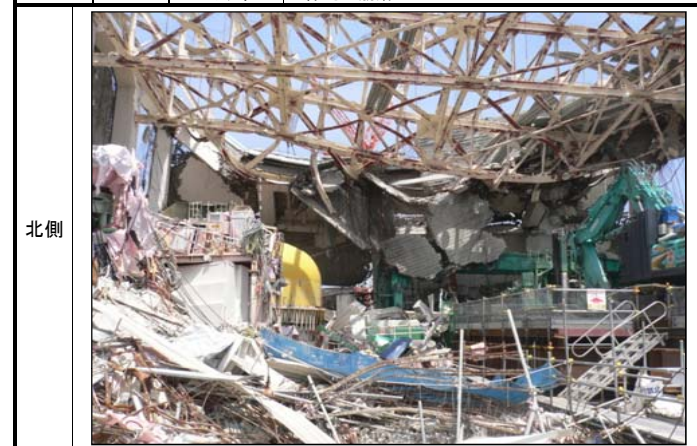
写真	撮影No	位置	北側外壁
61	058	コメント	全体的に崩落

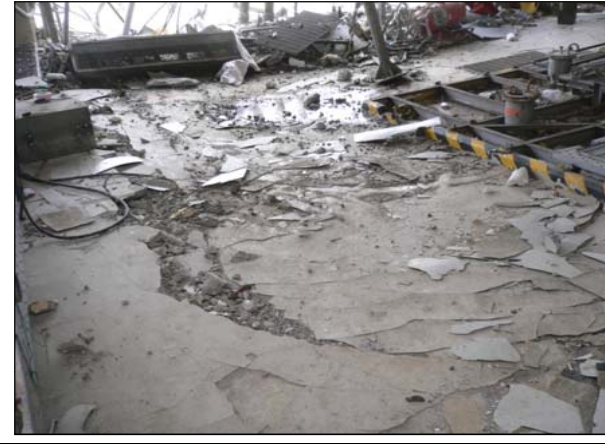
**区画No. 18**

写真	撮影No	位置	R4~R5-RF~RG間
35	041	コメント	全体的に変形

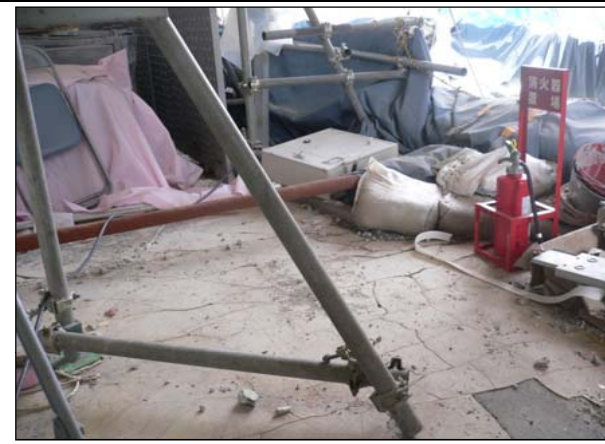
**区画No. 23**

写真	撮影No	位置	R6~R7-RE~RF間
45	042	コメント	全体的に変形

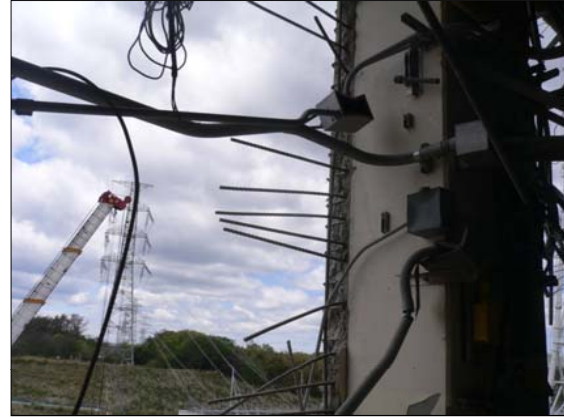
**区画No.12**

写真	撮影No	位置	RG-R6~R7間
53	043	コメント	崩落

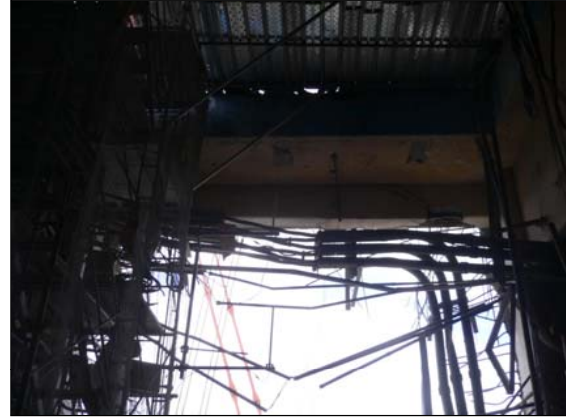
**区画No.13**

写真	撮影No	位置	RG-R5~R6間
54	035	コメント	崩落

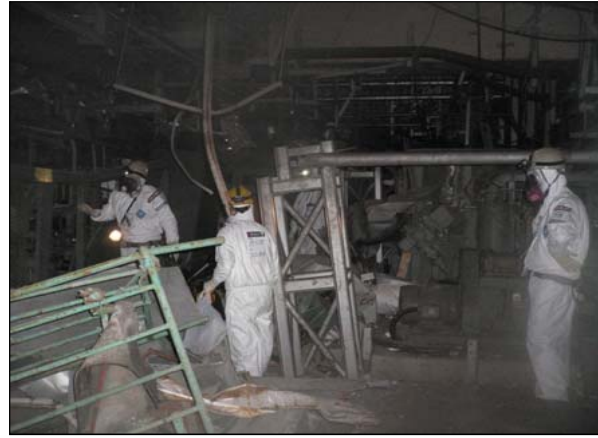
区画No. 12				
表面

写真	撮影No	位置	コメント
23	-	R2~R3-RF~RG間	全体的に変形 (崩落状態)	
裏面

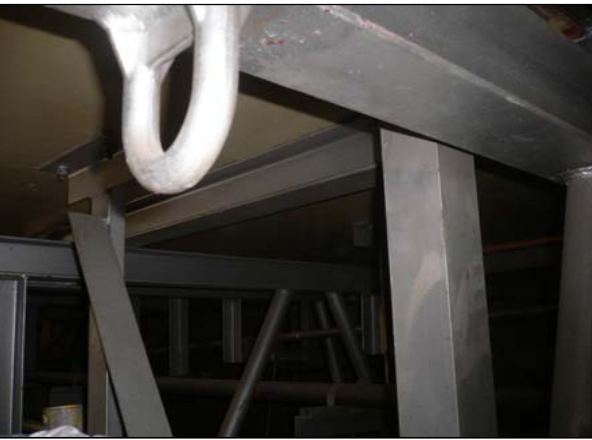
区画No. 25、26	
表面	進入路なく確認不可
写真 49	撮影No - 位置 R5~R6-RC~RE間 コメント 進入路なく確認不可
裏面

写真 50	撮影No - 位置 R5~R6-RC~RE間 コメント 異常なし

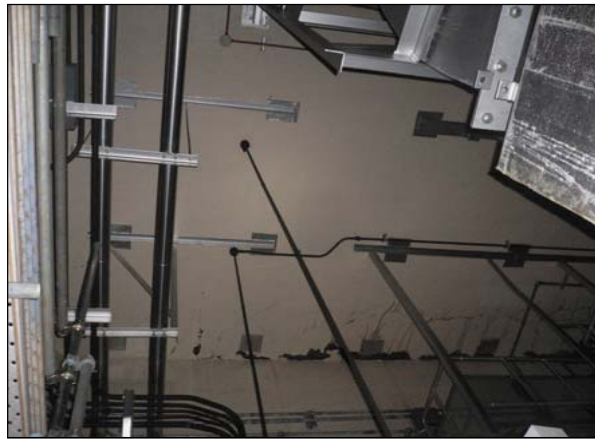
区画No. 29	
表面	進入路なく確認不可
写真 55	撮影No - 位置 R6~R7-RA~RBa間 コメント 進入路なく確認不可
裏面

写真 56	撮影No 132 位置 R6~R7-RA~RBa間 コメント 異常なし

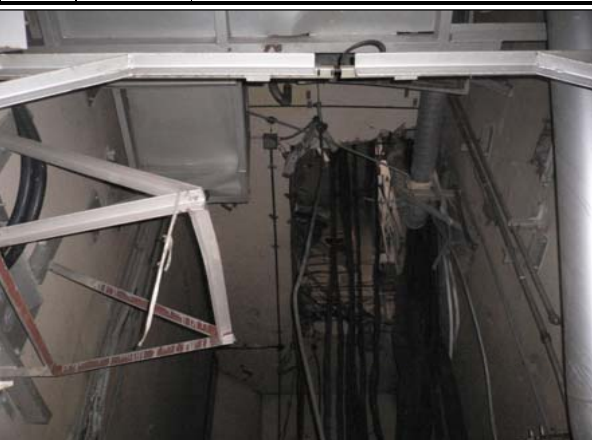
区画No. 30	
表面	異常なし (既設階段開口部)
写真 57	撮影No - 位置 R6~R7-RBa~RC間 コメント 異常なし
裏面

写真 58	撮影No 103 位置 R6~R7-RBa~RC間 コメント 異常なし

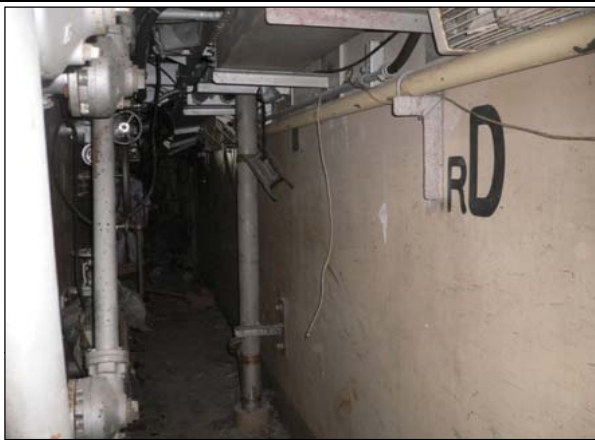
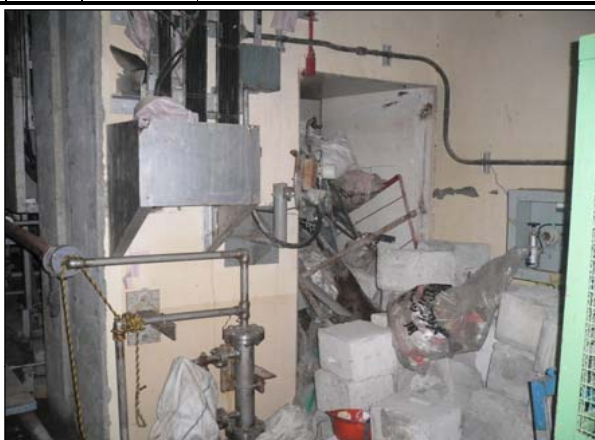
区画No. 31、32	
表面

写真 59	撮影No 231 位置 R6~R7-RC~RE間 コメント 異常なし
裏面

写真 60	撮影No - 位置 R6~R7-RC~RE間 コメント 資機材により進入不可

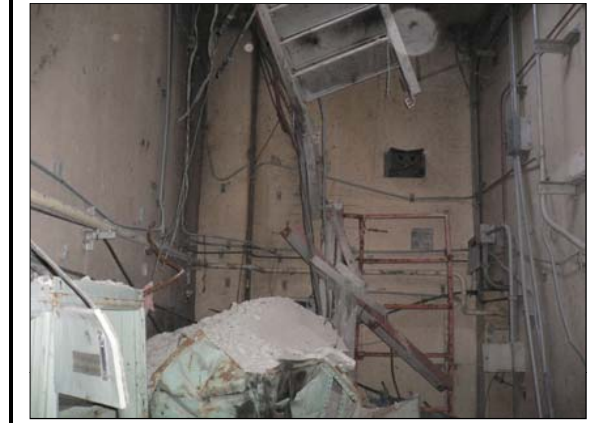
区画No.7

写真	撮影No	位置	R7-RBa~RC間
67	073	コメント	異常なし

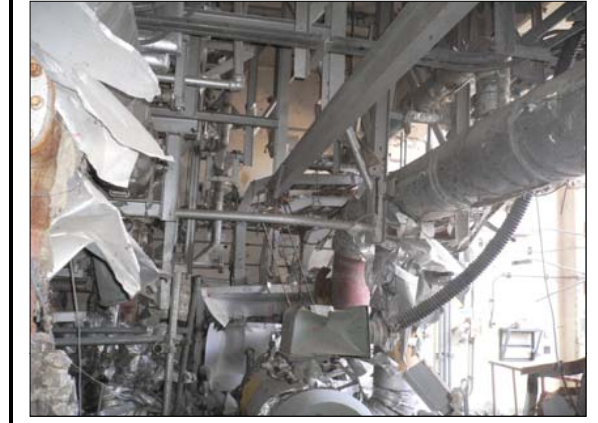
区画No.19~22

写真	撮影No	位置	R1-RBa~RF間
75	078	コメント	異常なし

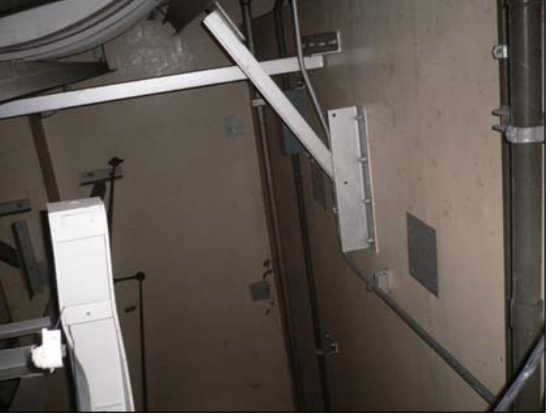
区画No.31~33

写真	撮影No	位置	RE~RF-R1~R2
64	113	コメント	異常なし

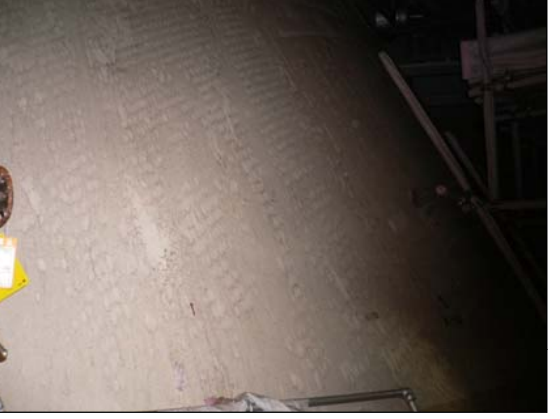
区画No.34

写真	撮影No	位置	RE-R4通り部
65	122	コメント	異常なし

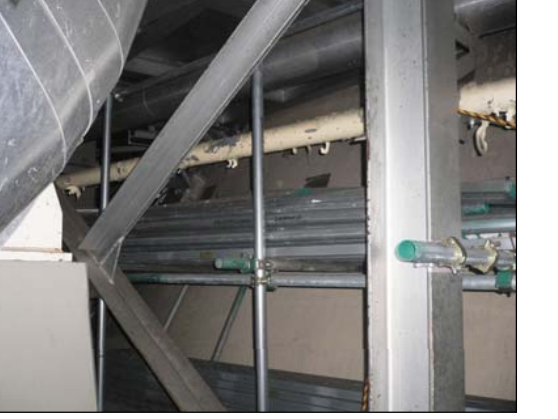
区画No.34

写真	撮影No	位置	RD-R3通り部
66	124	コメント	異常なし

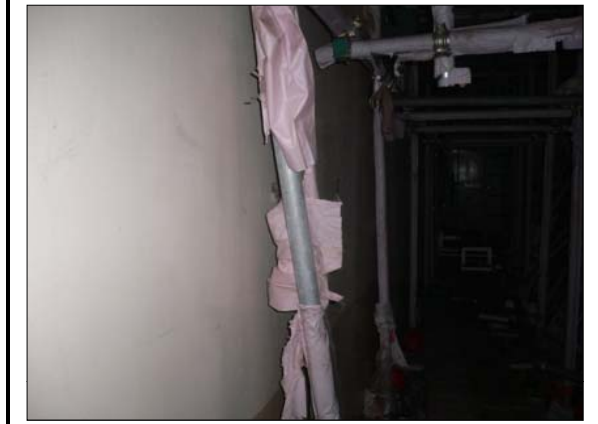
区画No.35~40

写真	撮影No	位置	RE~RF-R4~R5間
67	238	コメント	異常なし

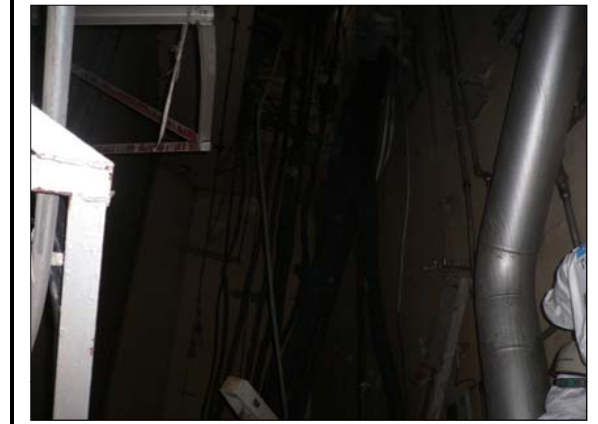
区画No.41

写真	撮影No	位置	RC-R5~R6間 (東側)
68	126	コメント	異常なし

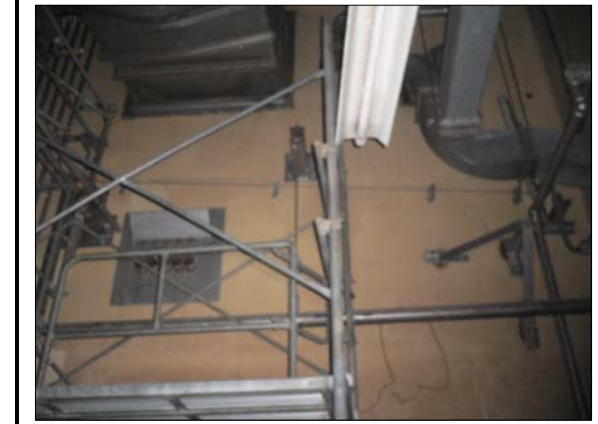
区画No.42

写真	撮影No	位置	RC-R5~R6間 (西側)
69	236	コメント	異常なし

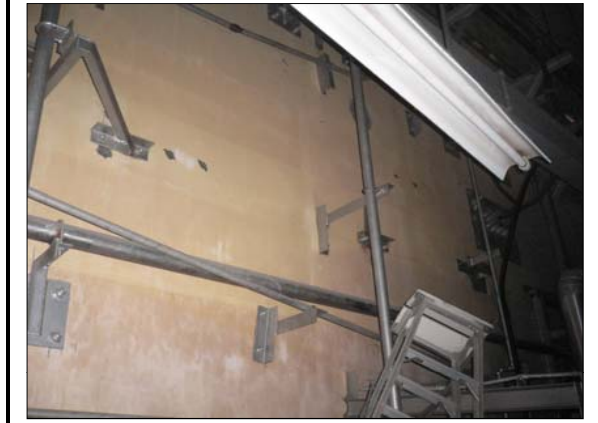
区画No.43

写真	撮影No	位置	R6~R7-RC~RE間 (南側)
71	235	コメント	異常なし

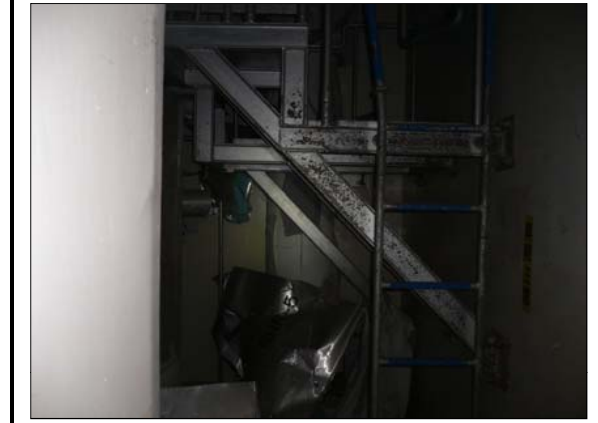
区画No.44~46

写真	撮影No	位置	RE~RF-R5~R6間 (東側)
72	126	コメント	異常なし

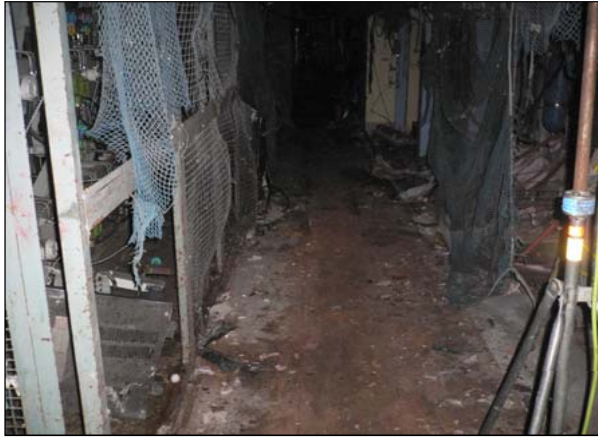
区画No. 24			
表面

写真 17	撮影No 164	位置 R5~R6-RD~RE間 コメント 異常なし
裏面	<p>配管類により確認不可</p>		
	写真 18	撮影No -	位置 R2~R3-RC~RD間 コメント 配管、機器類等により確認不可

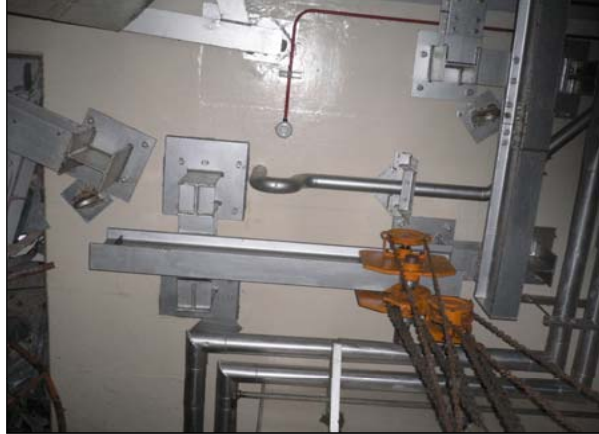
区画No. 32			
表面	<p>ガレキ類により確認不可</p>		
	写真 21	撮影No -	位置 R6~R7-RF~RG間 コメント ガレキ類により確認不可
裏面

写真 22	撮影No 189	位置 R6~R7-RF~RG間 コメント 異常なし

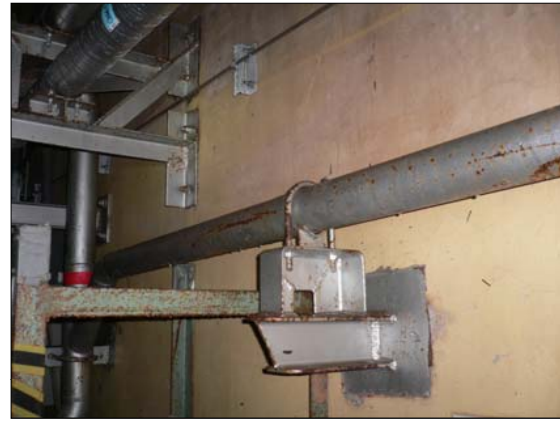
**区画No.3**

写真	撮影No	位置	RA-R3~R4間
47	150	コメント	異常なし

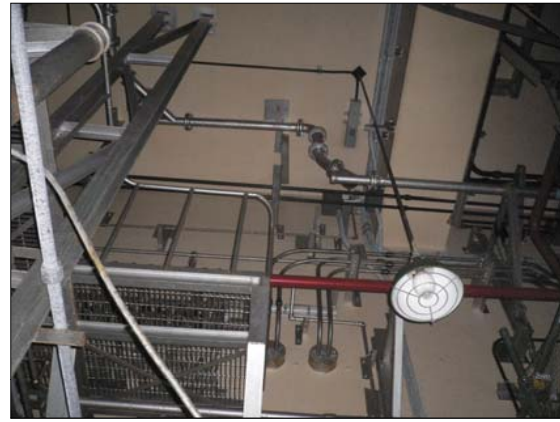
**区画No.5**

写真	撮影No	位置	RA-R5~R6間
48	169	コメント	異常なし

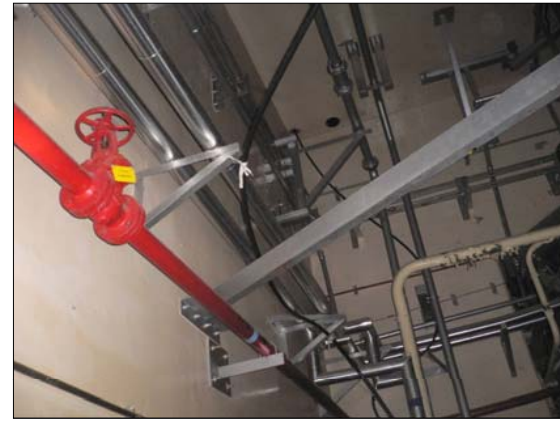
**区画No.8、37**

写真	撮影No	位置	R7-RB~RC間
49	166	コメント	異常なし

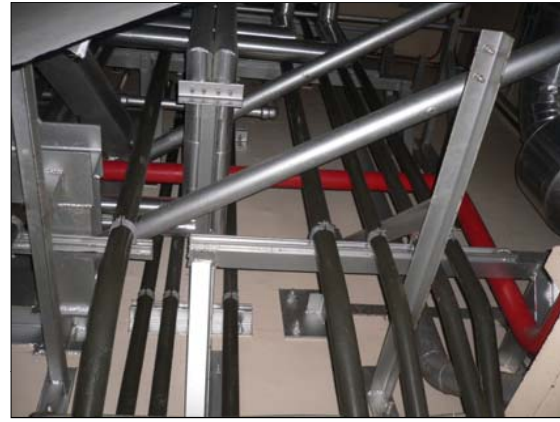
**区画No.10**

写真	撮影No	位置	R7-RD~RE間
50	165	コメント	異常なし
