# **Investigation of the cause of hydrogen explosion at the Unit 4 Reactor Building**

24th July 2012

Tokyo Electric Power Company, Inc.

## **Survey result of damages to air-conditioning ducts etc. in the Reactor Building, Unit 4, Fukushima Daiichi Nuclear Power Station**

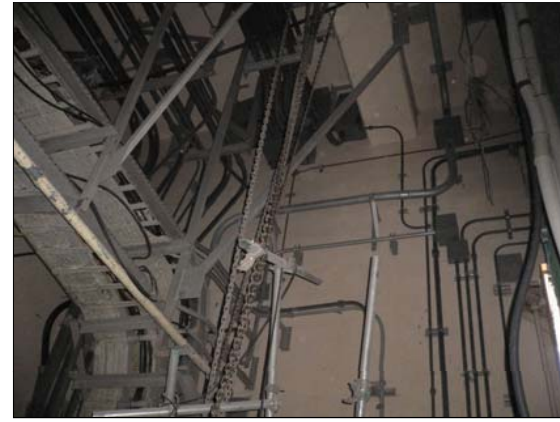
**区画No.13**

写真	撮影No	位置	RG-R6~R7間
52	162	コメント	異常なし

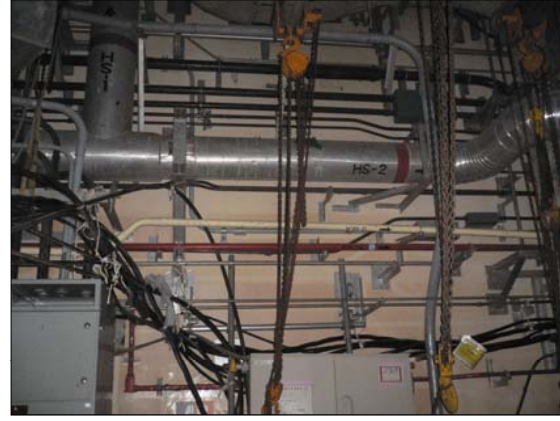
**区画No.17**

写真	撮影No	位置	RG-R2~R3間
54	159	コメント	異常なし

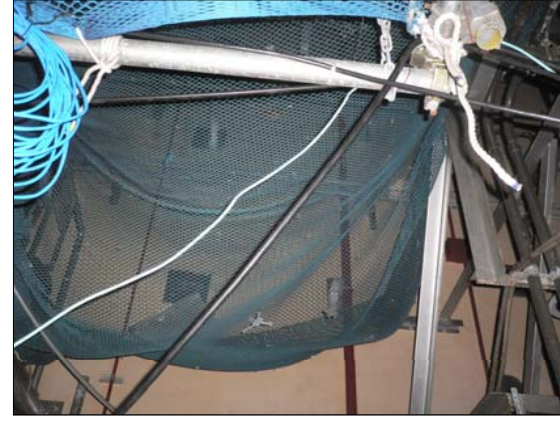
**区画No.24**

写真	撮影No	位置	R1-RA~RB間
56	155	コメント	異常なし

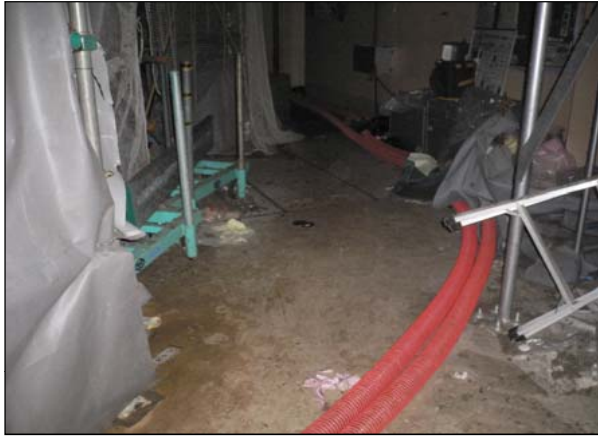
区画No. 1				
表面

写真	撮影No	位置	コメント
	1	177	R1~R2-RA~RB間	異常なし
裏面	進入路なく確認不可			
	写真	撮影No	位置	コメント
	2	-	R1~R2-RA~RB間	進入路なく確認不可

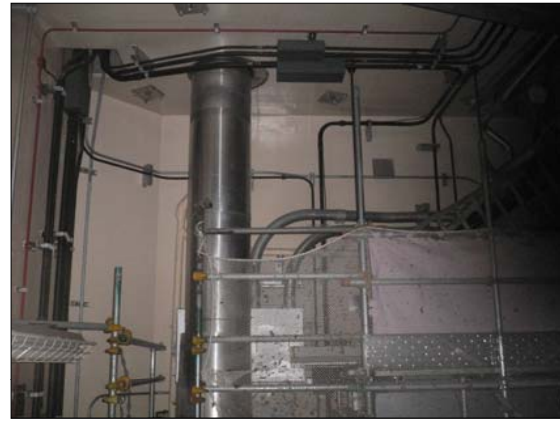
**区画No.1**

写真	撮影No	位置	RA-R1~R2間
9	174	コメント	異常なし

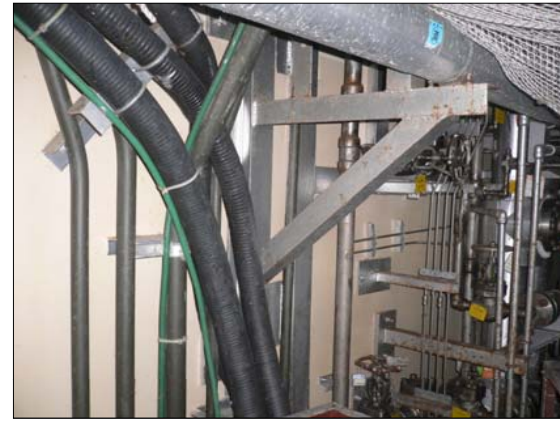
**区画No.6**

写真	撮影No	位置	RA-R6~R7間
11	179	コメント	異常なし

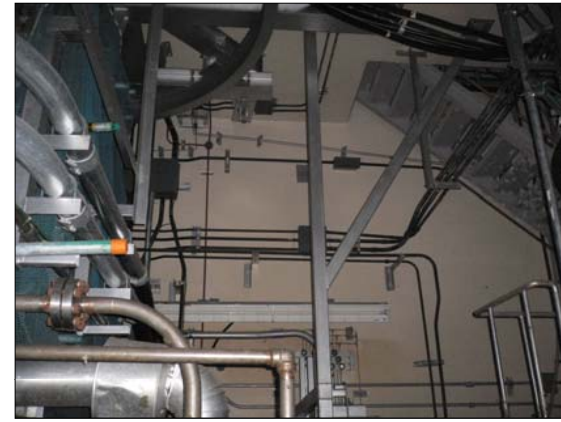
**区画No.7**

写真	撮影No	位置	R7-RA~RB間
12	180	コメント	異常なし

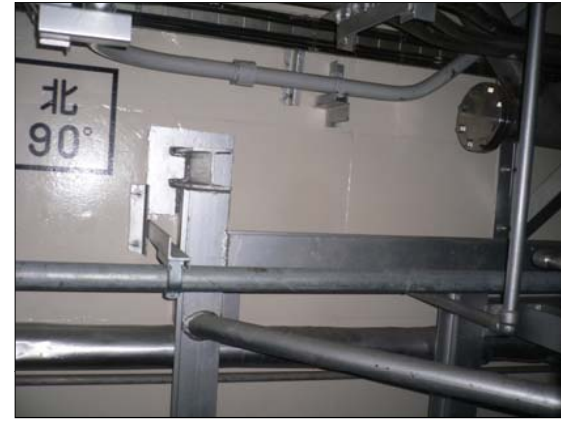
**区画No.23, 24**

写真	撮影No	位置	R1-RC~RE間
53	197	コメント	異常なし

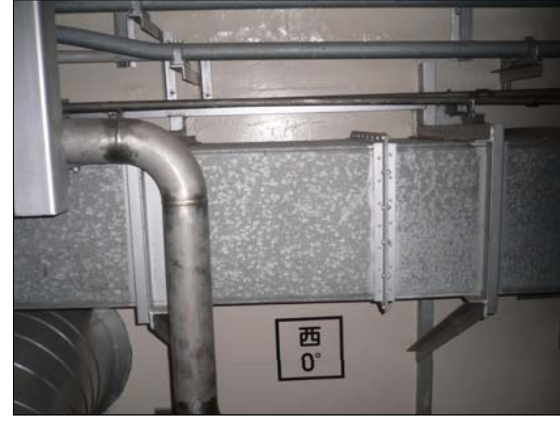
**区画No.29, 30**

写真	撮影No	位置	RG-R3~R5間
56	191	コメント	異常なし

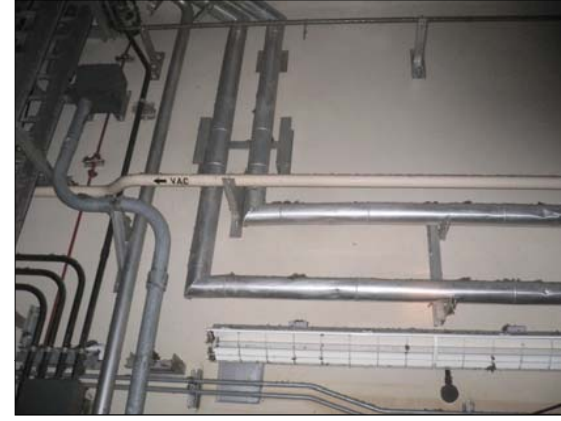
**区画No.32**

写真	撮影No	位置	RG-R6~R7間
57	186	コメント	異常なし

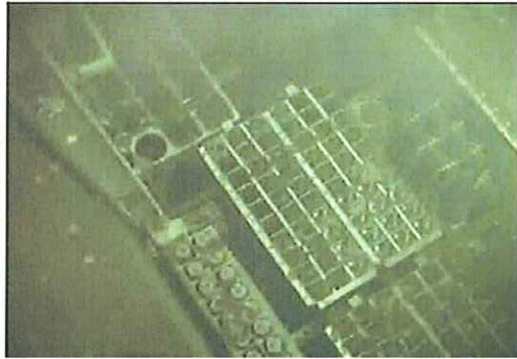
図3 使用済み燃料プール内部の状況(4月28日撮影)

- ・ コンクリートポンプ車の先端に取り付けられたカメラにより撮影された写真により、使用済燃料プールに一定の水量が注水されていることが確認できる。(図3)

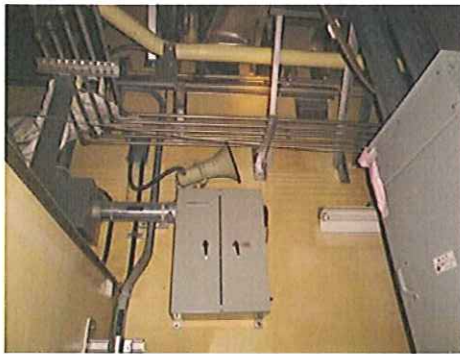
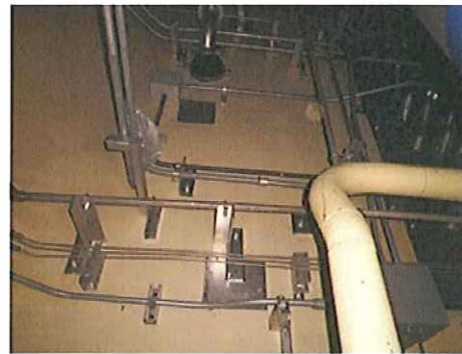
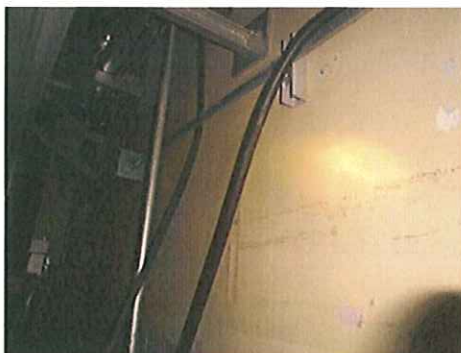
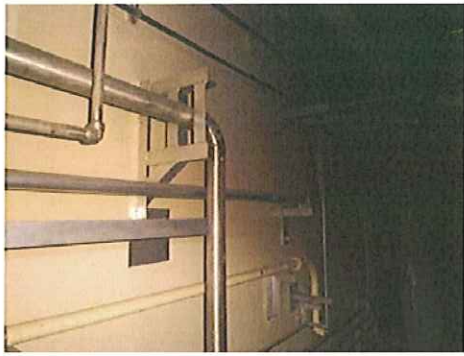
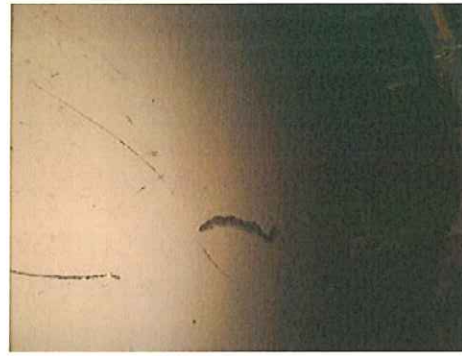
図4 (1) 建屋内部の状況 (5月19日~21日撮影)

- ・ 建屋内(1階、2階)では調査が実施されている。現段階では1階、2階の内壁、1階、2階の床スラブ、天井スラブに損傷は確認されていない。建屋内の写真を図4, それぞれの写真の撮影位置を図5に示す。

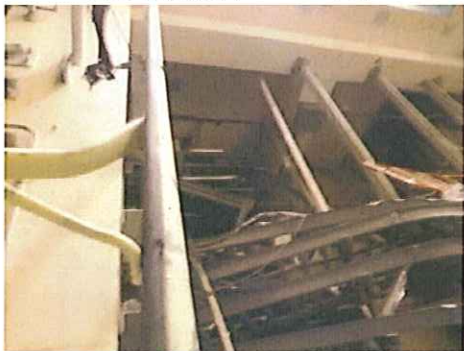
⑪2階天井

図4(2) 建屋内部の状況 (5月19日~21日撮影)
