柏崎刈羽原子力発電所 1号機
非常用ディーゼル発電機（B）の過給機軸固着について
（報告書）

平成31年 3月提出

東京電力ホールディングス株式会社

柏崎刈羽原子力発電所 1 号機
非常用ディーゼル発電機（B）の過給機軸固着について

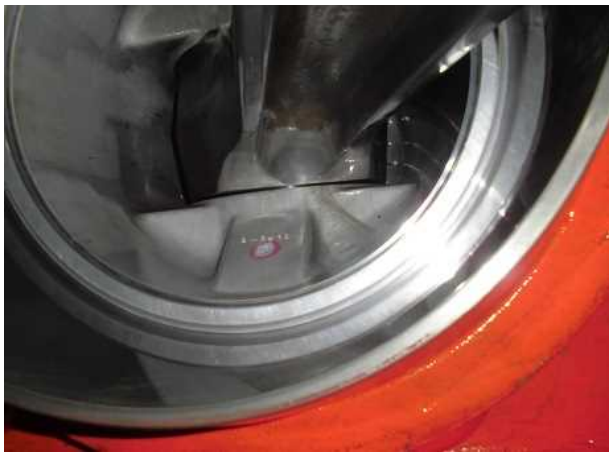
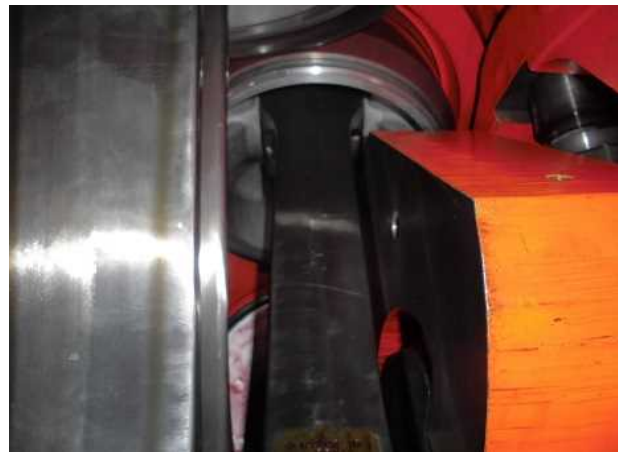
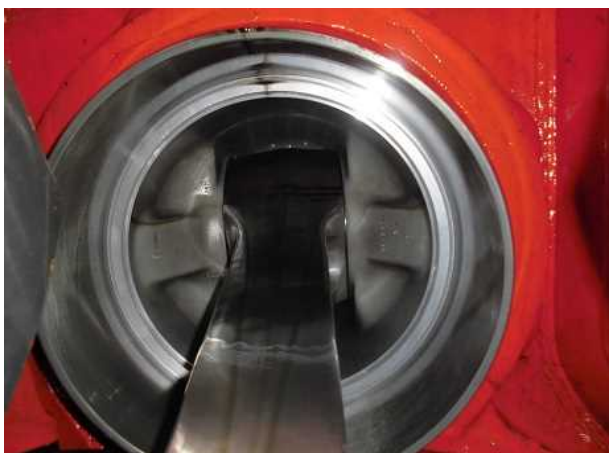
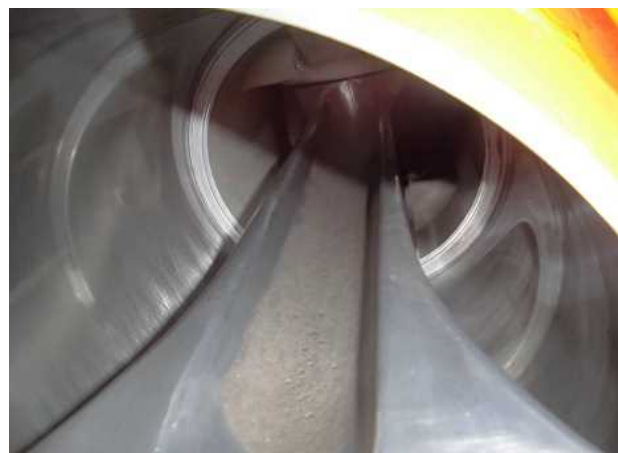
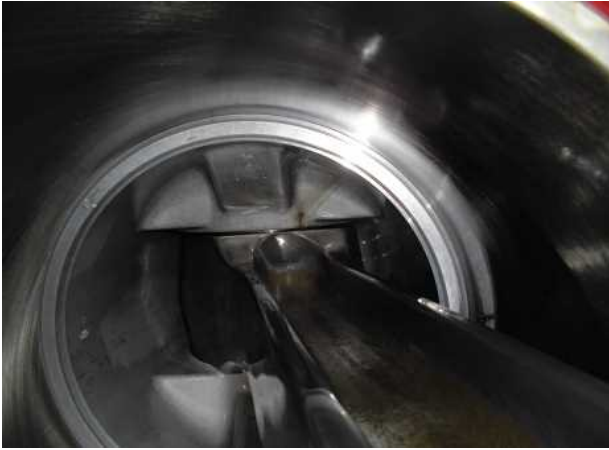
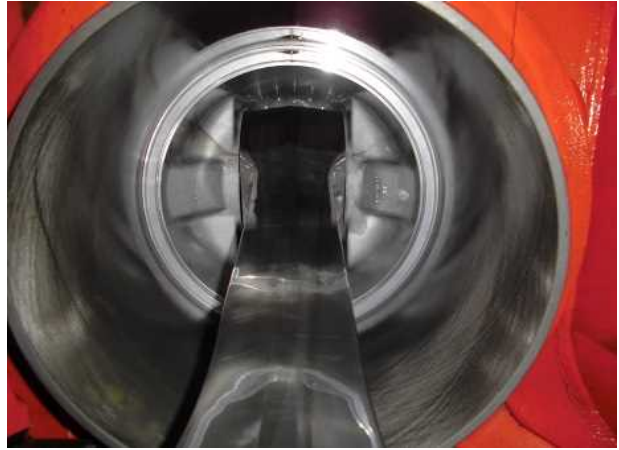
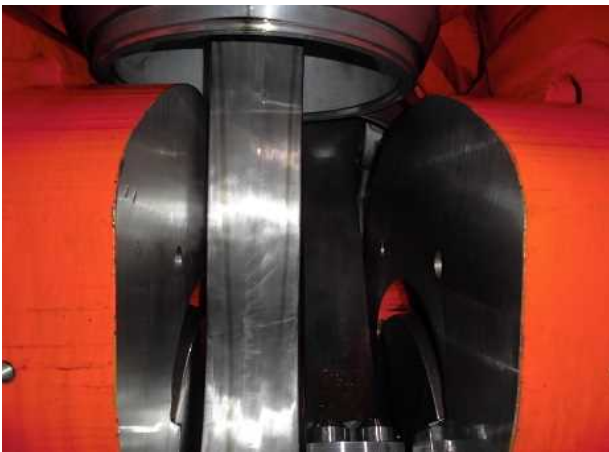
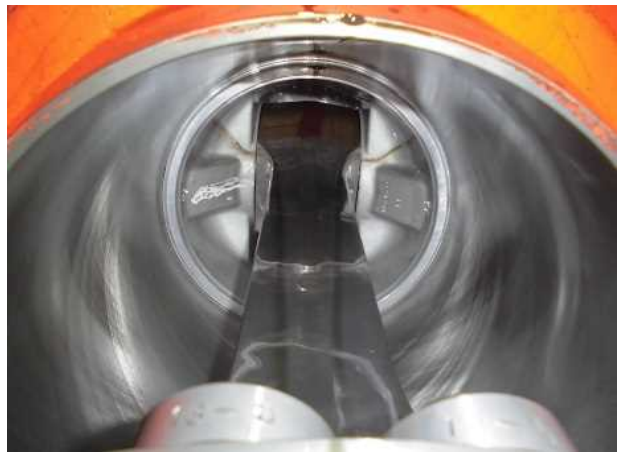
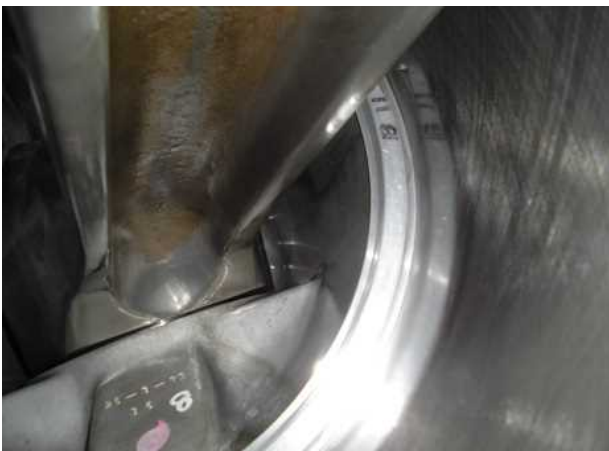
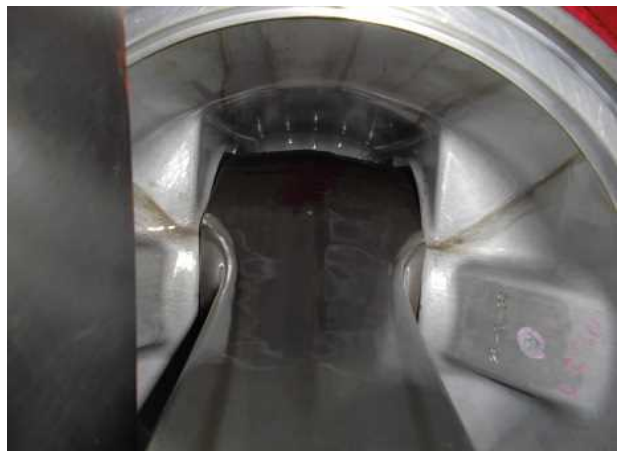
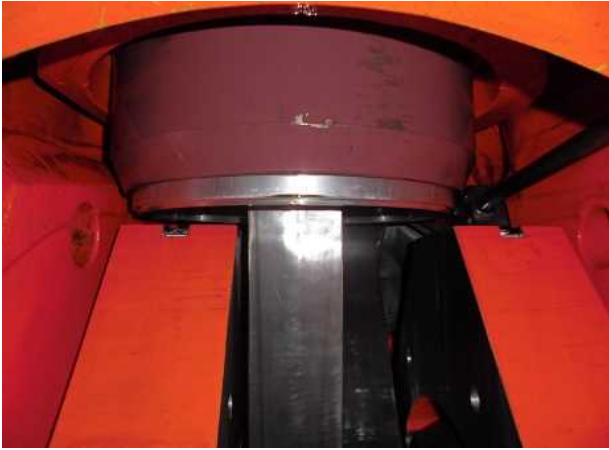
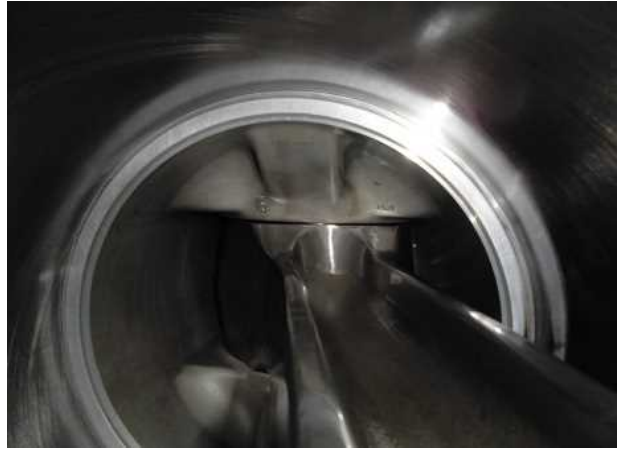
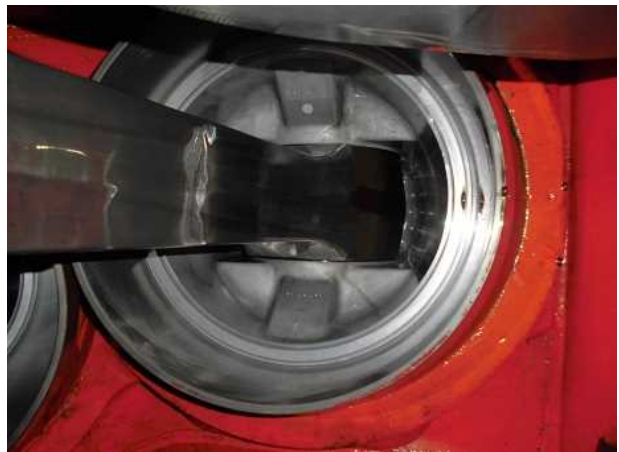
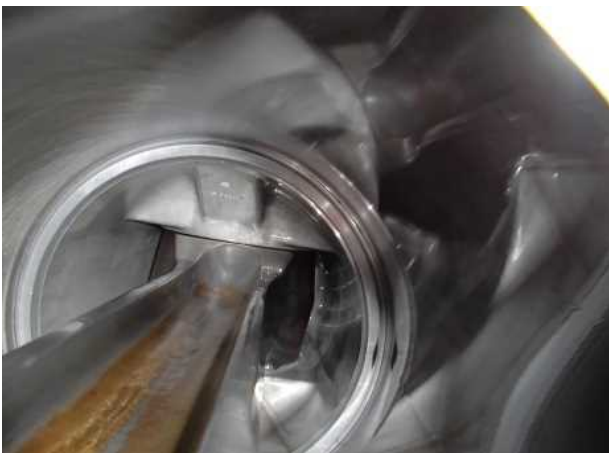
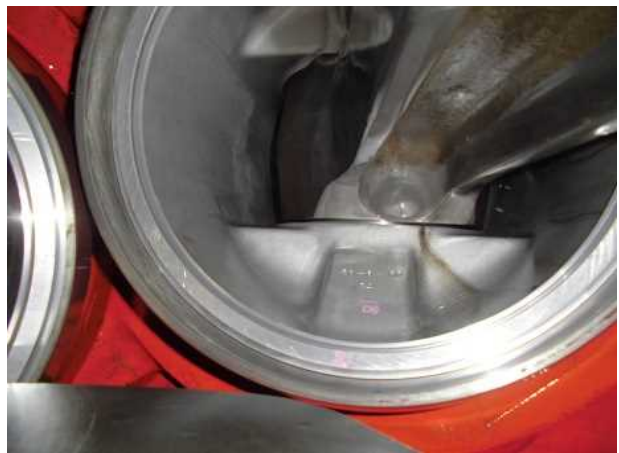
- ・クランクケースカバー開放による内部点検（目視点検：全18気筒）を実施し、ピストン、ライナーに排ガスの漏れ跡が無いこと

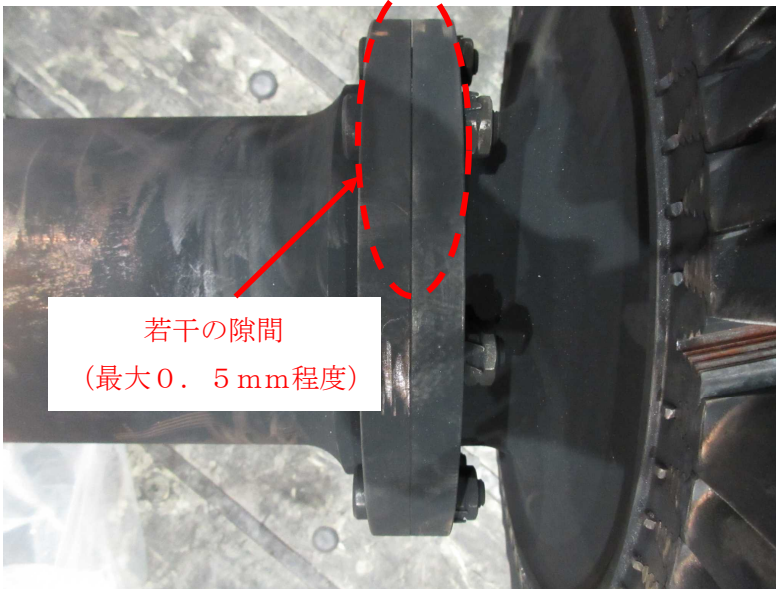
R側過給機のロータシャフトフランジの0時~6時方向に最大0.5mm程度の隙間を確認

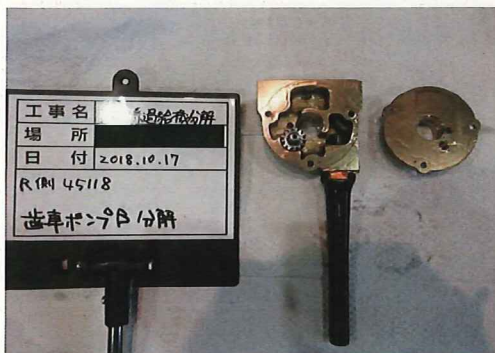
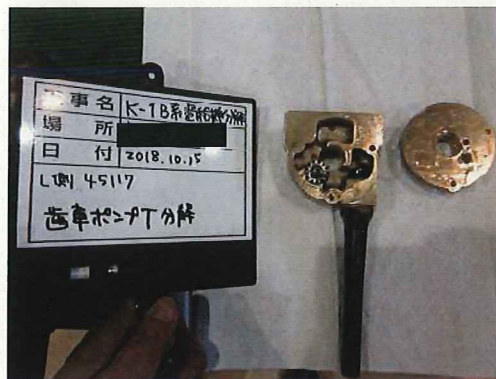
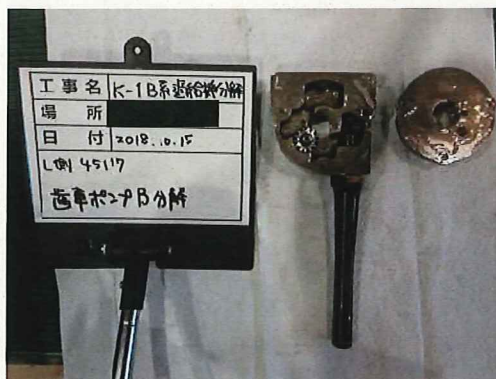
分解点検にて異常のないことを確認

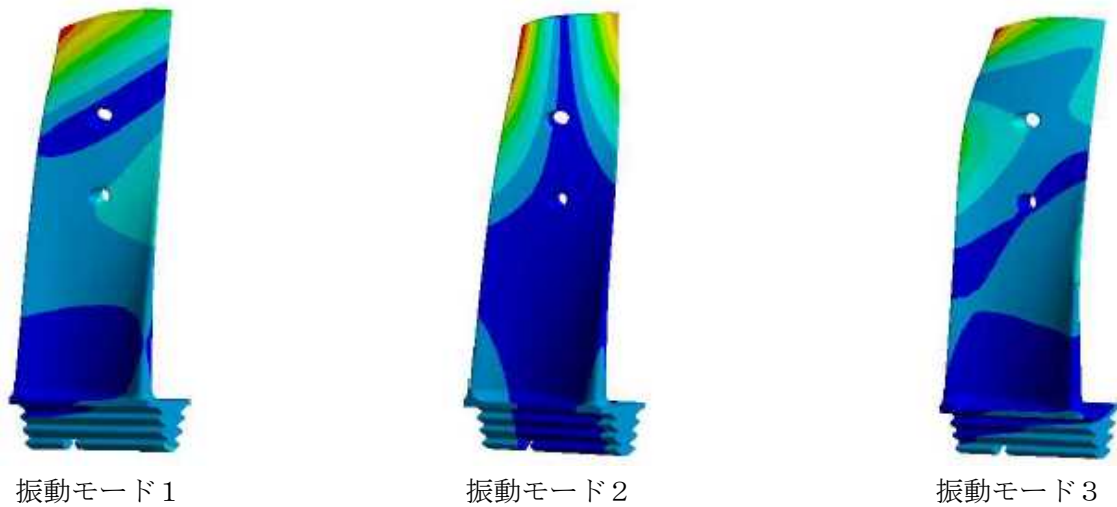
図－3 振動モード図（変形）

また、解析した振動モード図（変形）を「図－3」に示す。

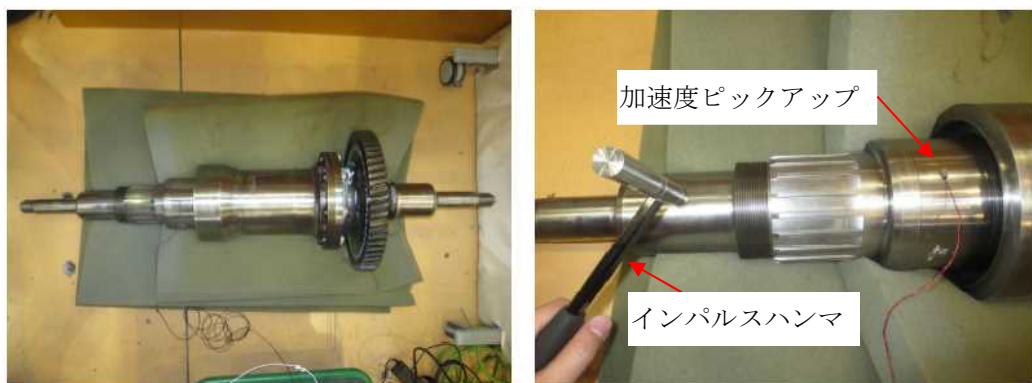
計測状態写真

ロータの支持方法は、スポンジ上に置き、自由支持状態で計測する。
