ひび割れ調査図 (展開図)

6号機原子炉建屋

柏崎刈羽原子力発電所 6号機 排気筒の点検結果

添付資料5 6号機非常用取水路の点検結果

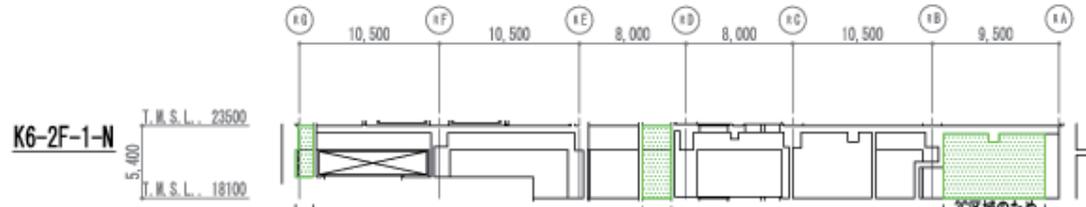
ダクトスペースのため
調査不可能

EVシャフトのため
調査不可能

広区域のため
調査不可能

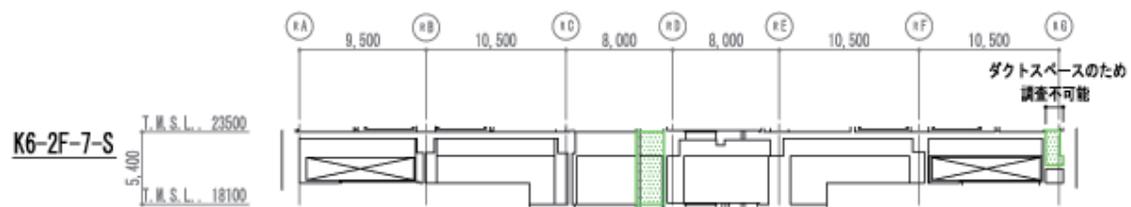
EVシャフトのため
調査不可能

ダクトスペースのため
調査不可能

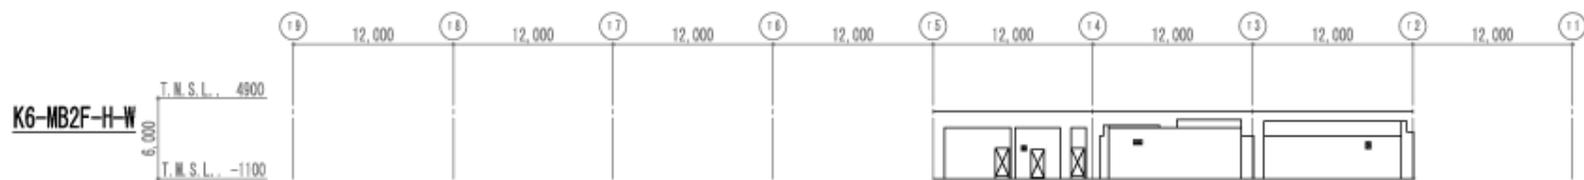
ダクトスペースのため調査不可能

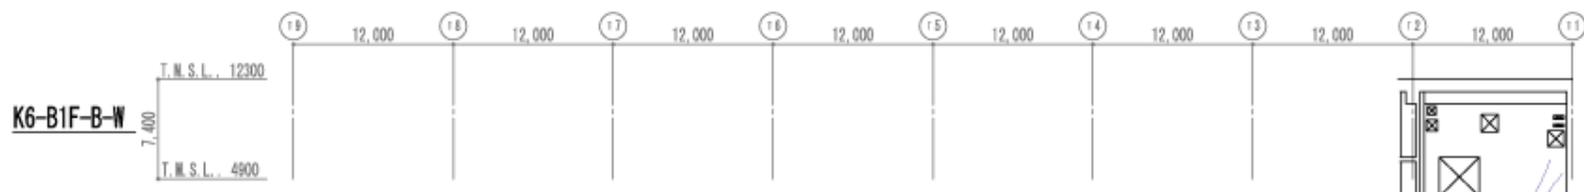
ひび割れ調査図 (展開図)	建 屋 名	6号機タービン建屋	階 数	地下1階(1/9)	部 位	耐震壁 TA TK T1 T9 通り
---------------	-------	-----------	-----	-----------	-----	--------------------

高所のため調査不可能
高所のため調査不可能
仮置場のため調査不可能

高所のため調査不可能

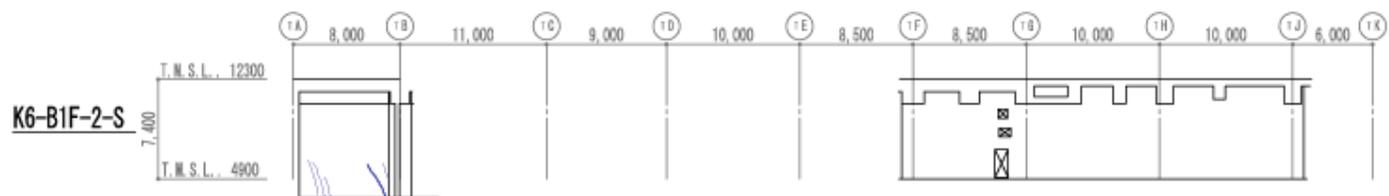
ひび割れ調査図 (展開図)	建 屋 名	6号機タービン建屋	階 数	地下1階(5/9)	部 位	耐震壁 TH TJ 通り
---------------	-------	-----------	-----	-----------	-----	--------------

C区域のため調査不可能
