平成 24 年 11 月 6 日
東京電力株式会社

柏崎刈羽原子力発電所 第 5 号機 燃料集合体ウォータ・ロッド曲がり事象に係る
外観点検結果報告書（中間報告）

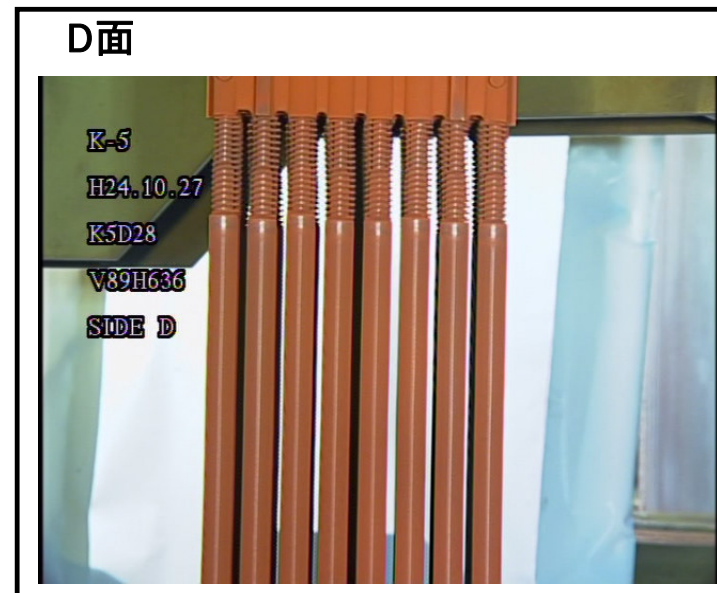
ウォータ・ロッドに曲がりを確認した燃料集合体の側方からの外観
(K5D28)

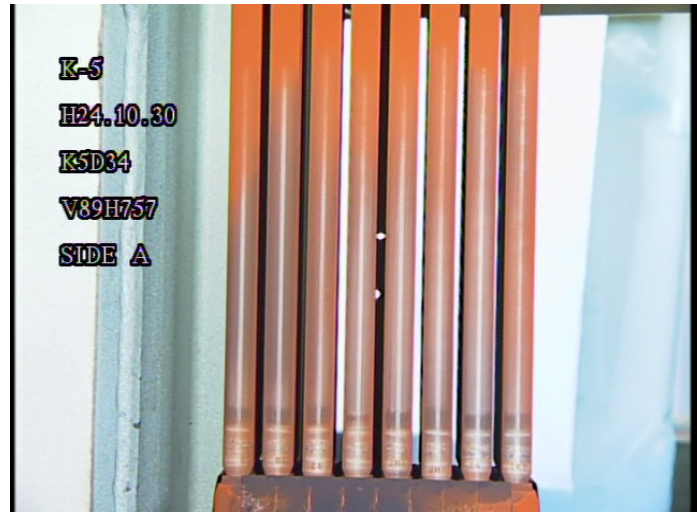
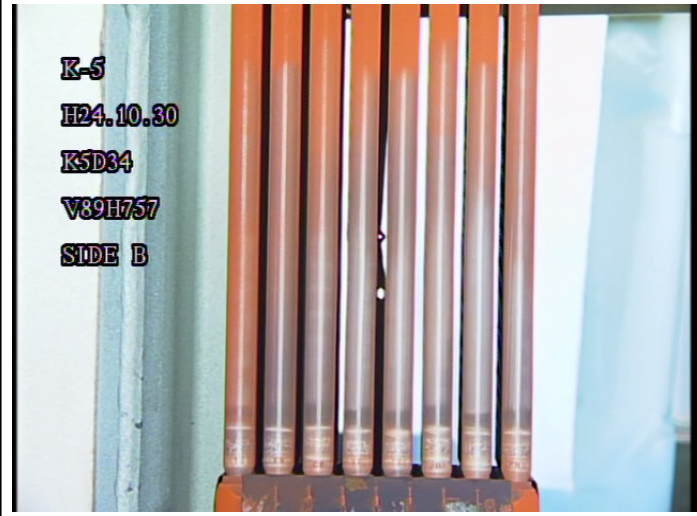
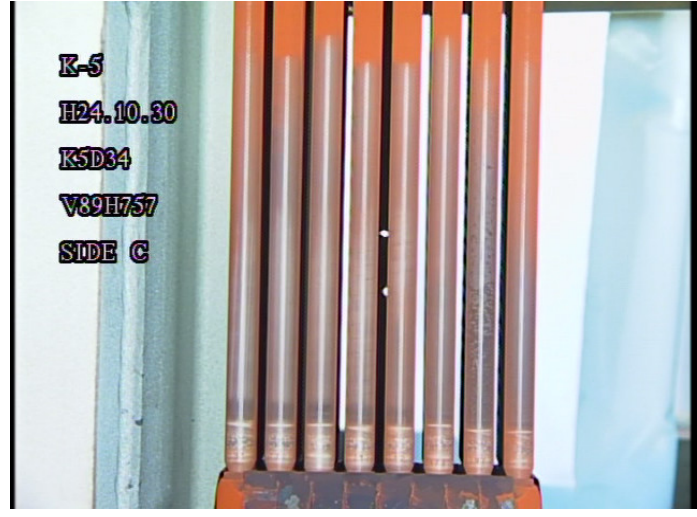
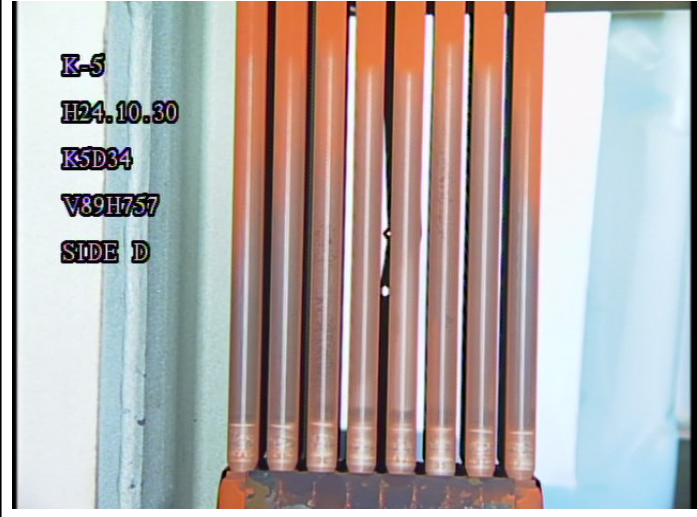
ウォータ・ロッドに曲がりを確認した燃料集合体の側方からの外観
(K5C135)

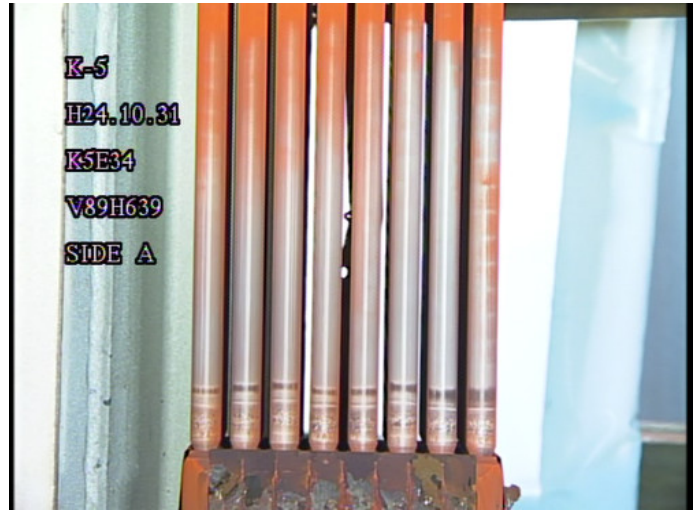
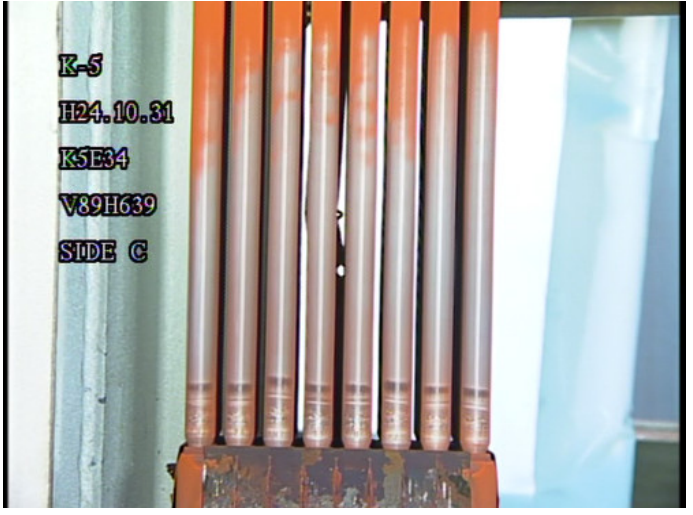
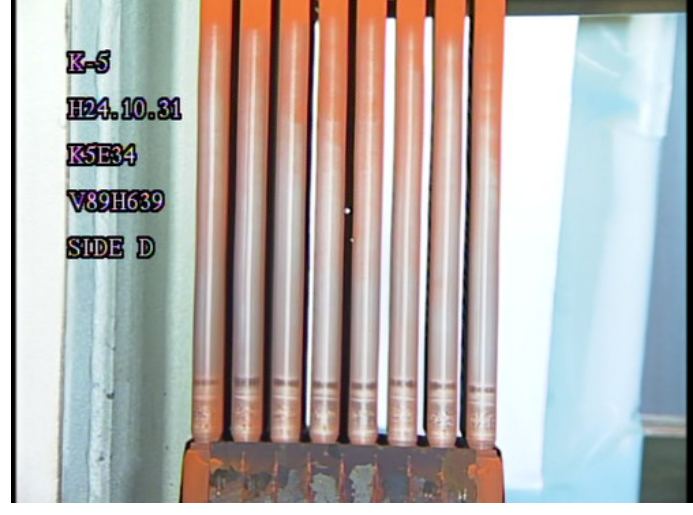
ウォータ・ロッドに曲がりを確認した燃料集合体の側方からの外観
(K5E24)
1/2

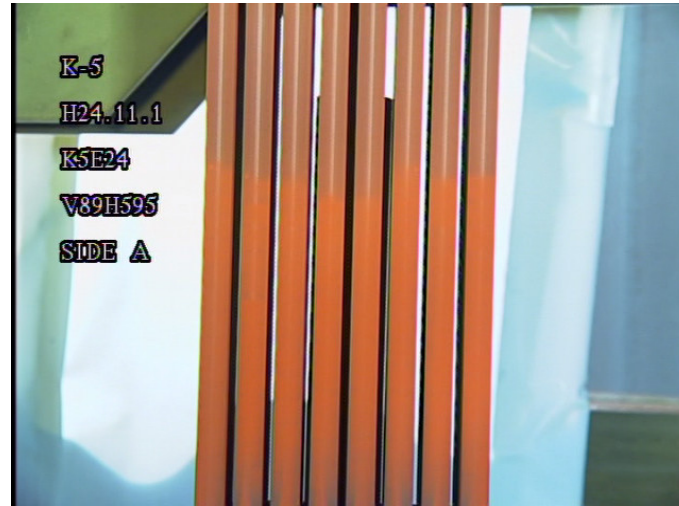
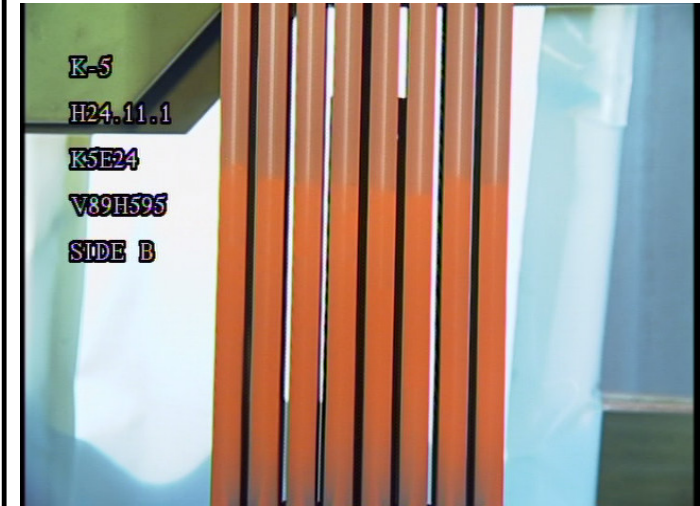
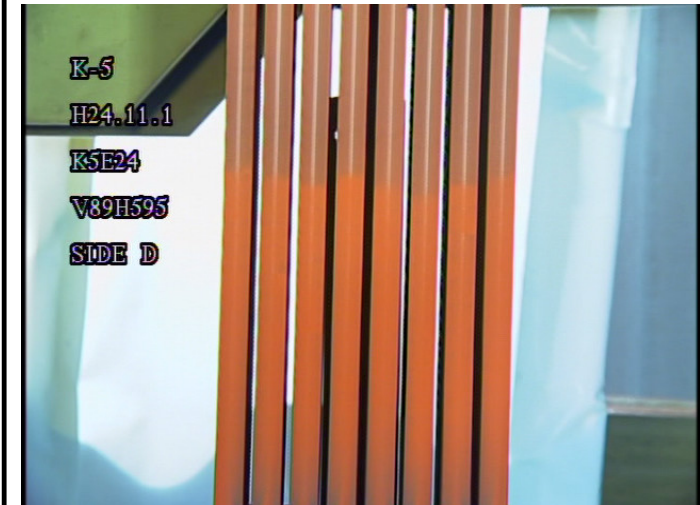
ウォータ・ロッドに曲がりを確認した燃料集合体の側方からの外観
(K5E24)
2/2

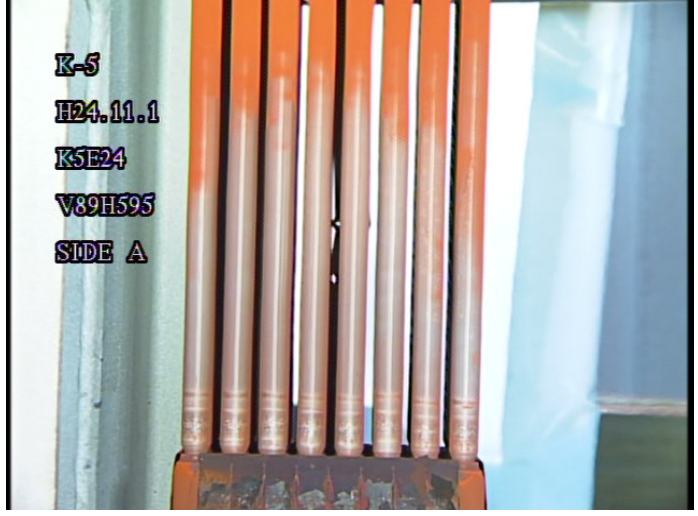
ウォーター・ロッドに曲がりを確認した燃料集合体の側方からの外観
(K5E31)

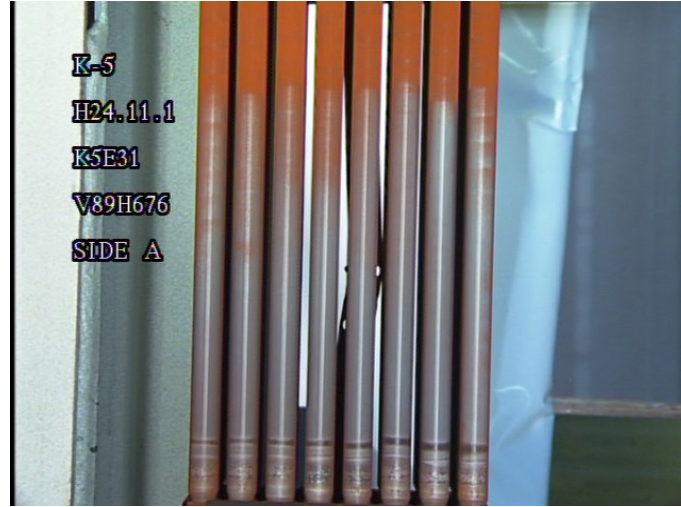
ウォーター・ロッドに曲がりを確認した燃料集合体の側方からの外観
(K5E55)

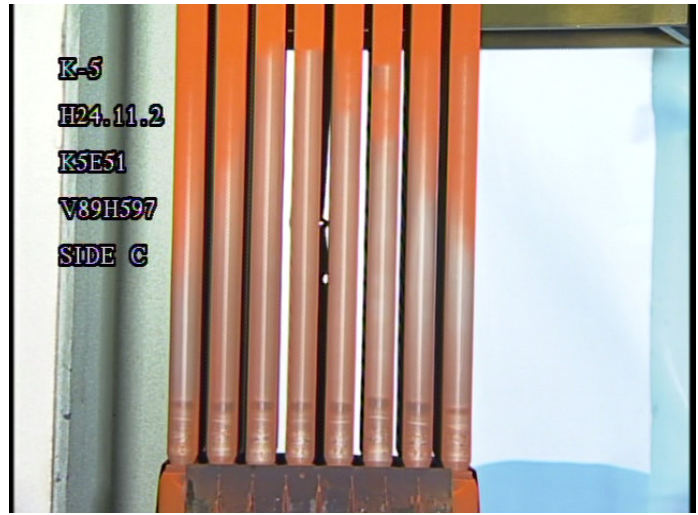
ウォータ・ロッドに曲がりを確認した燃料集合体の側方からの外観
(K5E13)

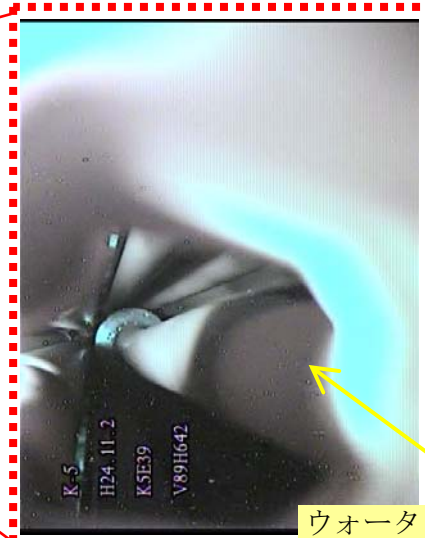
K5E39

ウォータ・ロッドに曲がりを確認した燃料集合体の上方からの外観
