発電用原子炉施設故障等報告書

件名	福島第一原子力発電所 汚染水貯留設備RO濃縮水貯槽からの漏えいについて
事象発生の日時	平成25年8月19日14時28分 (福島第一規則第18条第12号に該当すると判断した日時)
事象発生の場所	福島第一原子力発電所
事象発生の発電用原子炉施設名	汚染水処理設備等 貯留設備（タンク等） 中低濃度タンク RO濃縮水貯槽
事象の状況	<p>1. 事象発生時の状況</p> <p>平成25年8月19日9時50分頃、汚染水貯留設備の現場パトロールを実施していた当社社員が、H4北エリアRO濃縮水貯槽（鋼製円筒型タンク：フランジボルト締めタイプ）周辺に設置してある堰（以下、「当該堰」という。）の中に水が溜まっていること、及び当該堰の外側2箇所に水溜まりがあることを発見した。</p> <p>また、当該堰に設置してある降雨水排水用ドレン弁（以下、「ドレン弁」という。）2箇所（常時「開」運用^{※1}）から、当該堰内に溜まった水が堰外へ流出していることを確認したため、直ちに流出が確認されたドレン弁2箇所及び近隣にあるドレン弁1箇所を閉止した。</p> <p>水溜まりの状況を確認したところ、当該堰内では深さ約1cm、当該堰外では約3m×約3mの範囲で深さ約1cmと約0.5m×約6mの範囲で深さ約1cmであることを確認した。</p> <p>現場確認中に当社社員が携行していた警報付電子式線量計（以下、「APD」という。）の警報（設定値：β線 5mSv、γ線 0.8mSv）が鳴動したことから、当該堰外にある水溜まりの雰囲気線量当量率を測定したところ、最大で 98.5mSv/h ($70\mu\text{m}$ 線量当量率 (β線)) を超えている線量率^{※2}を確認した。</p> <p>その後、H4北エリアに設置してあるRO濃縮水貯槽26基の外観について目視確認を実施したが、タンク表面に亀裂や漏えい等の異常は確認されなかったことから、水溜まりの発生原因の特定には至らなかった。</p> <p>水溜まりの発生原因は特定出来ていないものの、当該堰内に溜まっていた水がドレン弁を通じて堰外へ漏えいしていたこと、当該堰外にある水溜まりで高い放射線量が測定されたことから、H4北エリアRO濃縮水貯槽に貯留しているRO濃縮水が漏えいした可能性があると判断し、8月19日14時28分に福島第一規則第18条第12号「発電用原子炉施設の故障その他の不測の事態が生じたことにより、核燃料物質等（気体状のものを除く）が管理区域内で漏えいしたとき」に該当すると判断した。</p> <p>なお、前日の8月18日17時頃に実施した現場パトロールにおいては、当該堰内に水溜まりはあるが堰外に明確に認識出来るような水溜まりは確認されていないこと、8月18日17時頃から水溜まりを発見するまでの

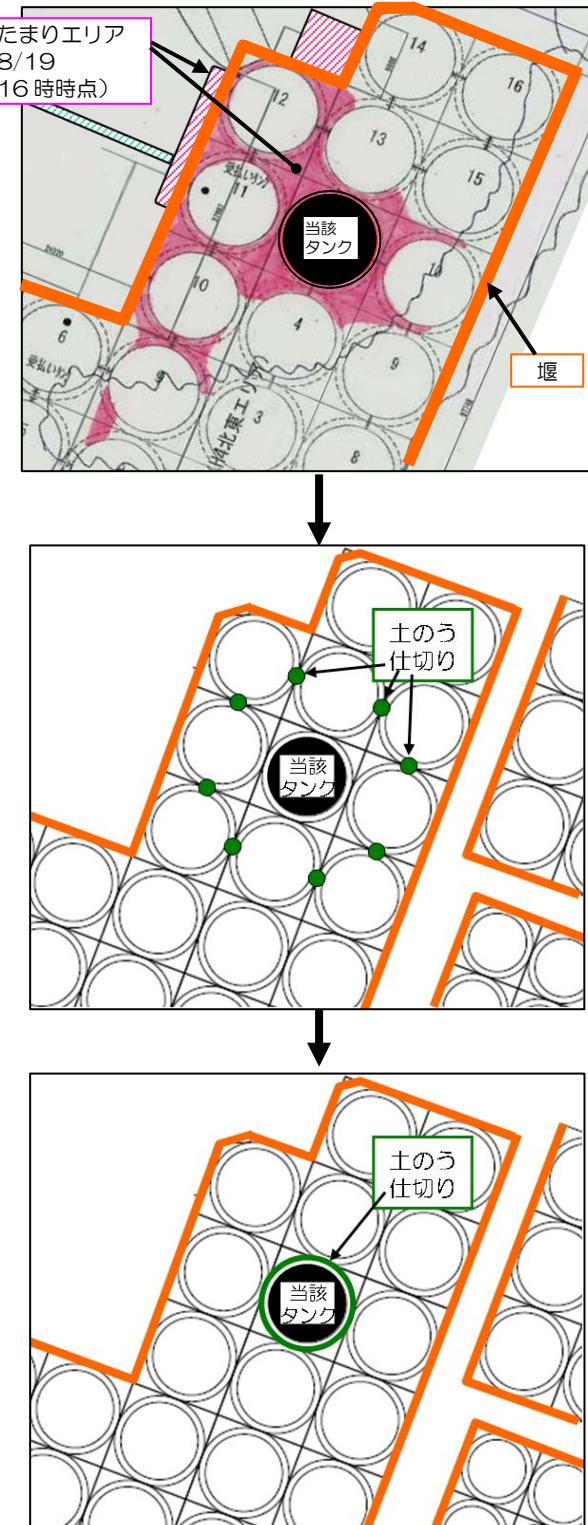
図1 漏えい発生箇所

8月19日19時頃～24時頃、当該壠内における漏えい範囲の拡大を防止するため、当該タンクからの漏えいが顕著な箇所について、吸水マットを設置するとともに、その周辺に土のうを設置

漏えい水の回収や漏えい箇所の特定に伴い土のうを設置

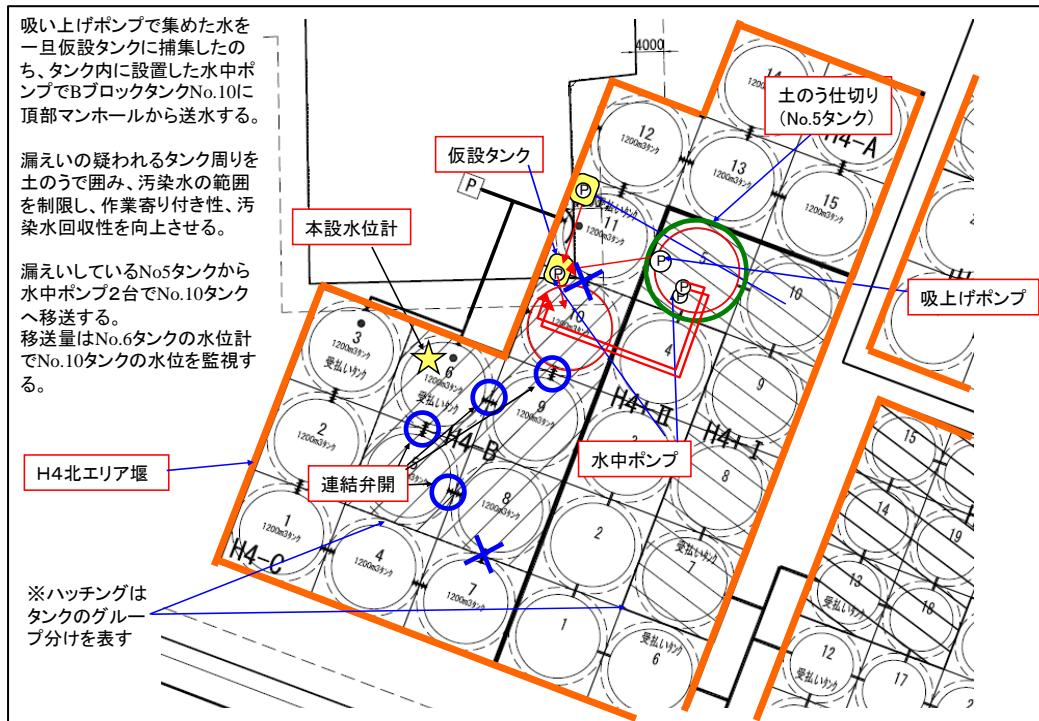
図1 漏えい水及びタンク水の移送方法

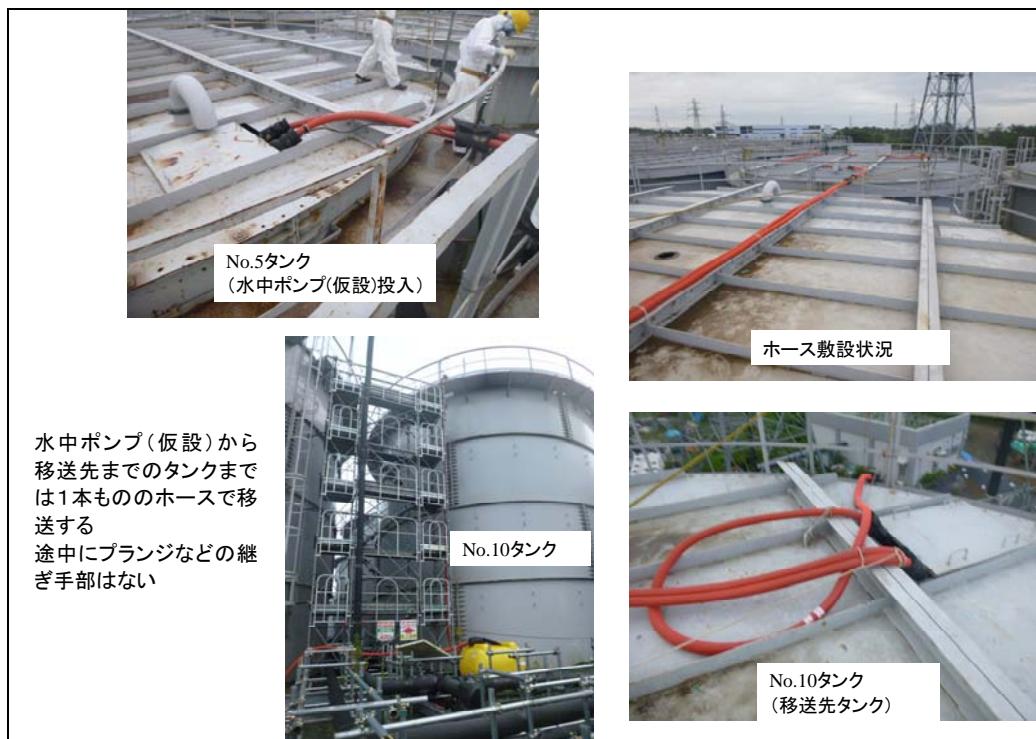
図2 水中ポンプ(仮設)及びホース敷設状況

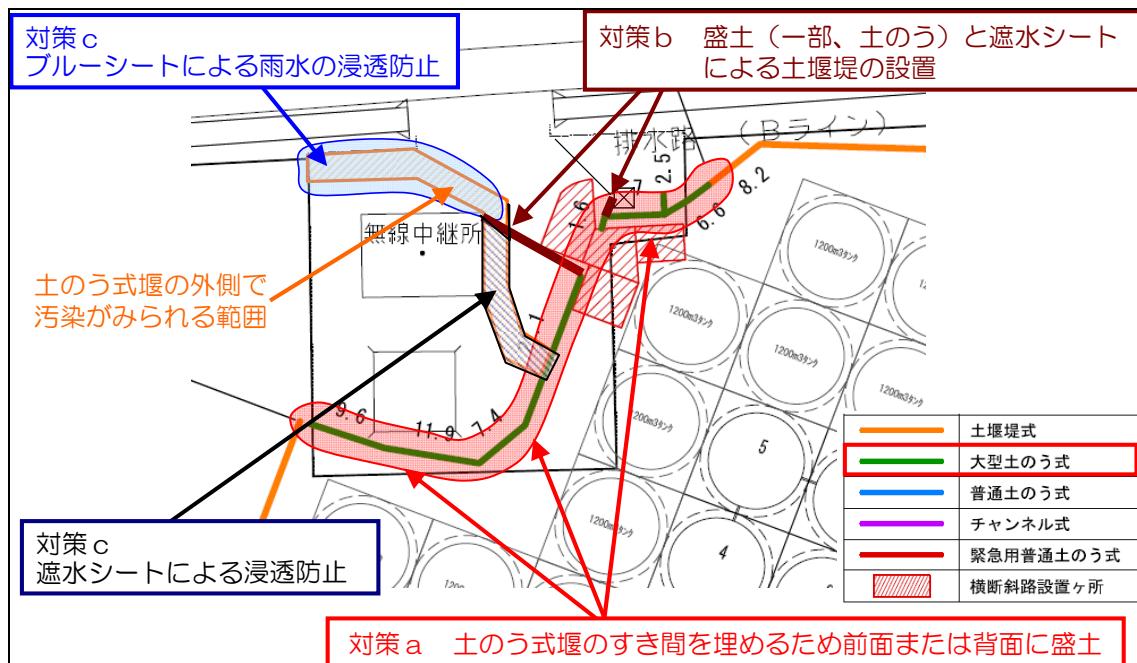
図3 土のう式堰の外側の対策

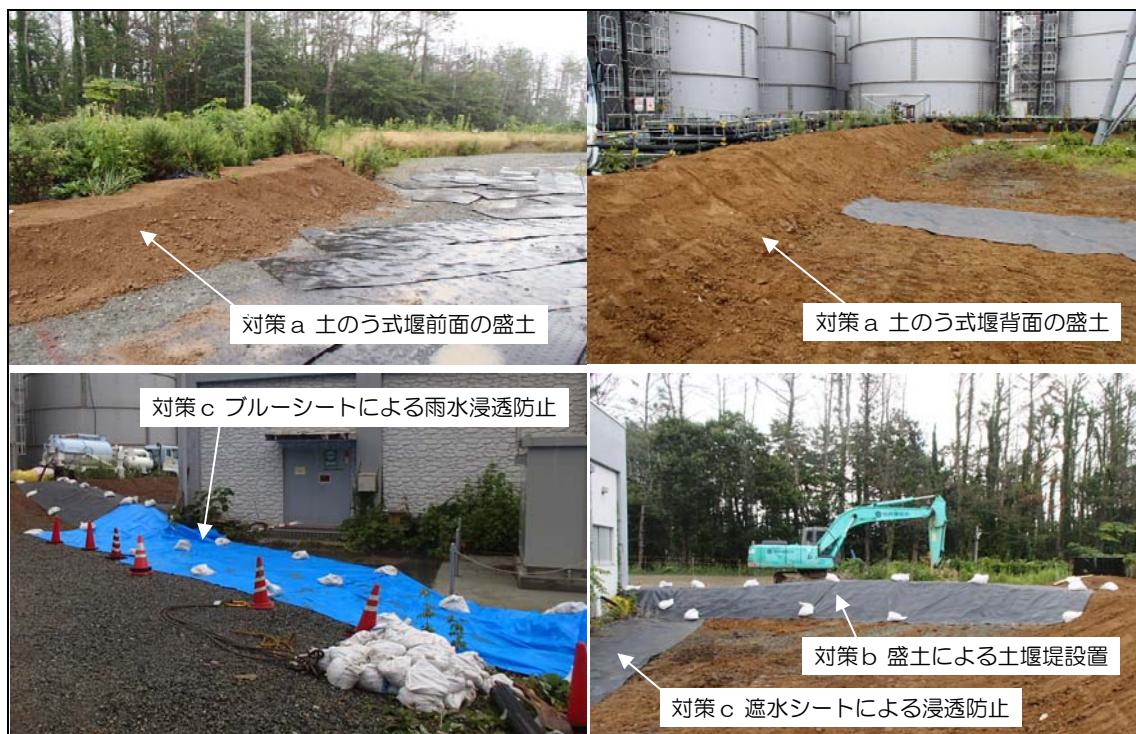
図4 土のう等施工状況

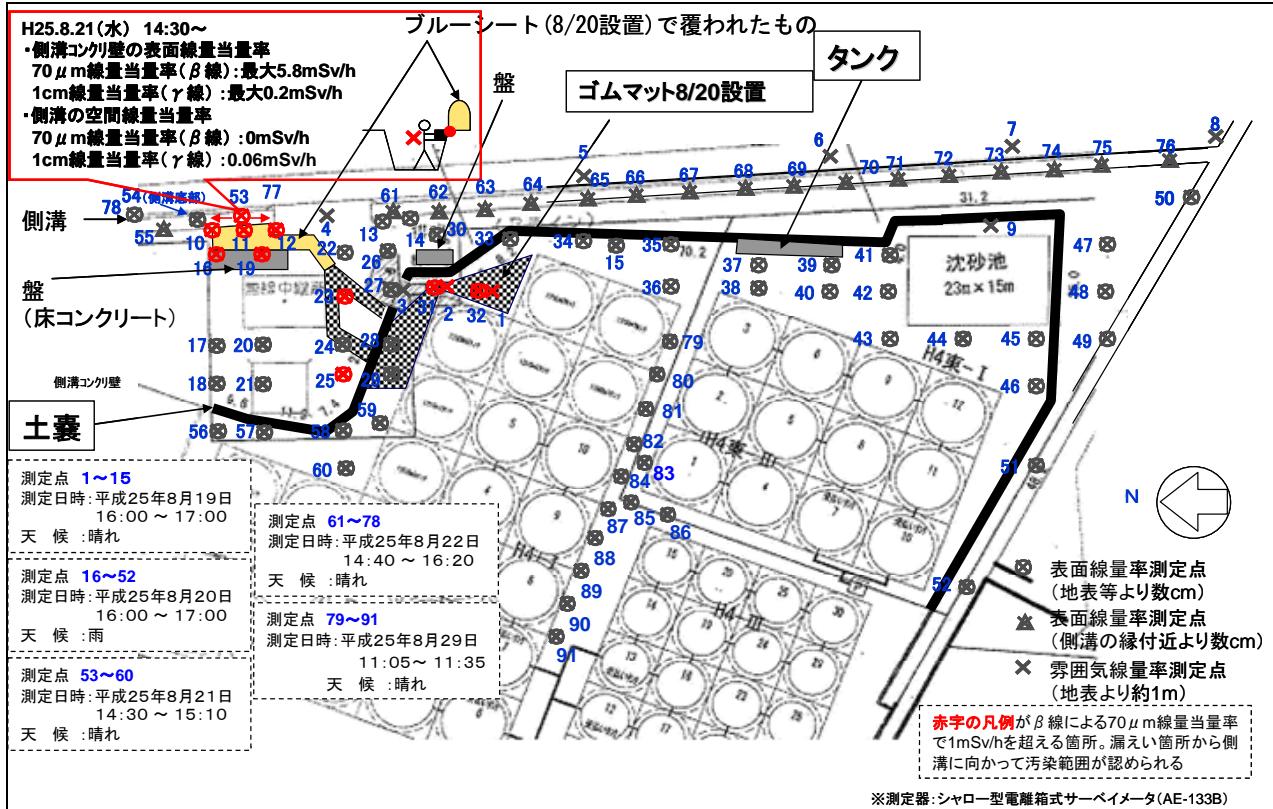
図1 地表面の放射線量調査(測定点)

測定点 1~15		測定点 16~30	
測定点	測定日	単位 : [mSv/h]	単位 : [mSv/h]
1	8/19	>98.5	8.96
2	8/19	5.4	0.03
3	8/19	0.03	0.02
4	8/19	0	0.04
5	8/19	0	0.06
6	8/19	0	0.06
7	8/19	0	0.045
8	8/19	0	0.06
9	8/19	0.135	0.015
10	8/19	89.64	0.36
11	8/19	95.55	0.45
12	8/19	89.65	0.35
13	8/19	0.28	0.07
14	8/19	0.01	0.11
15	8/19	0.009	0.015

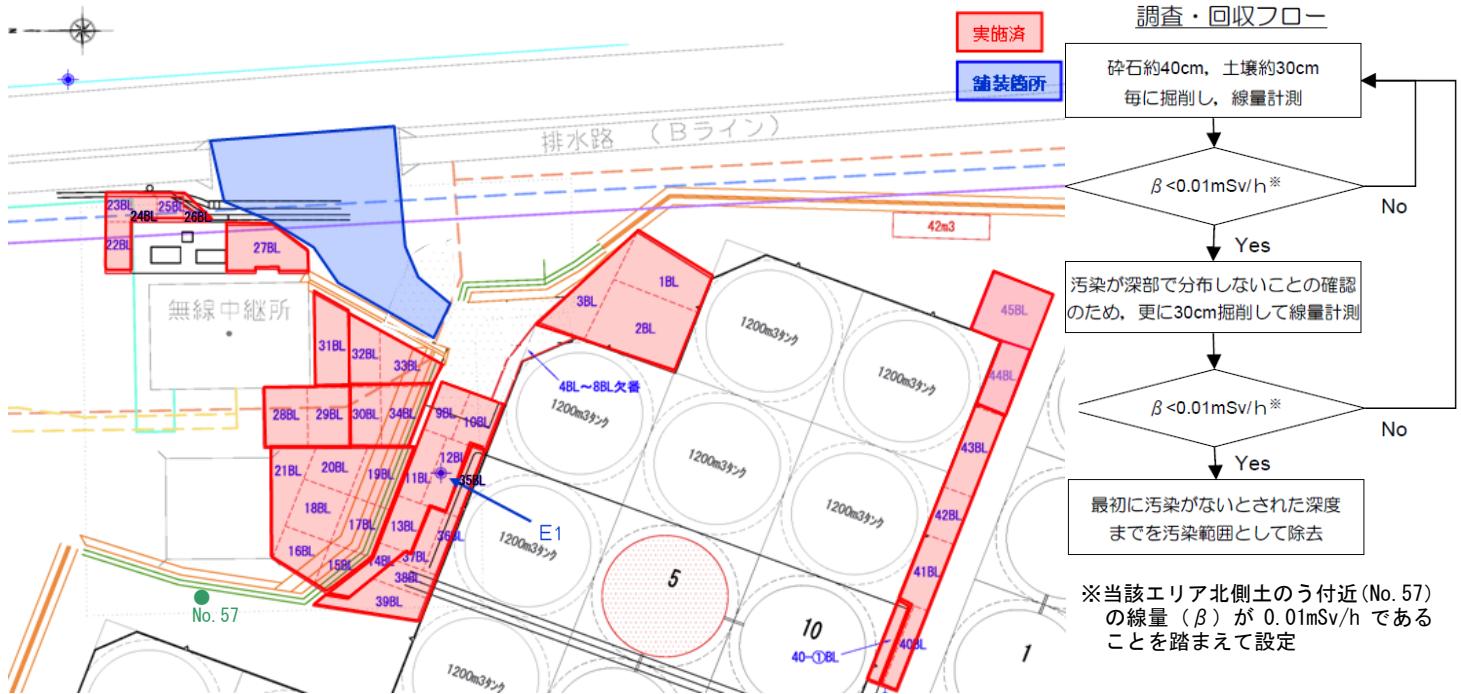
図1 汚染土壤の調査・回収 全体平面図とフロー

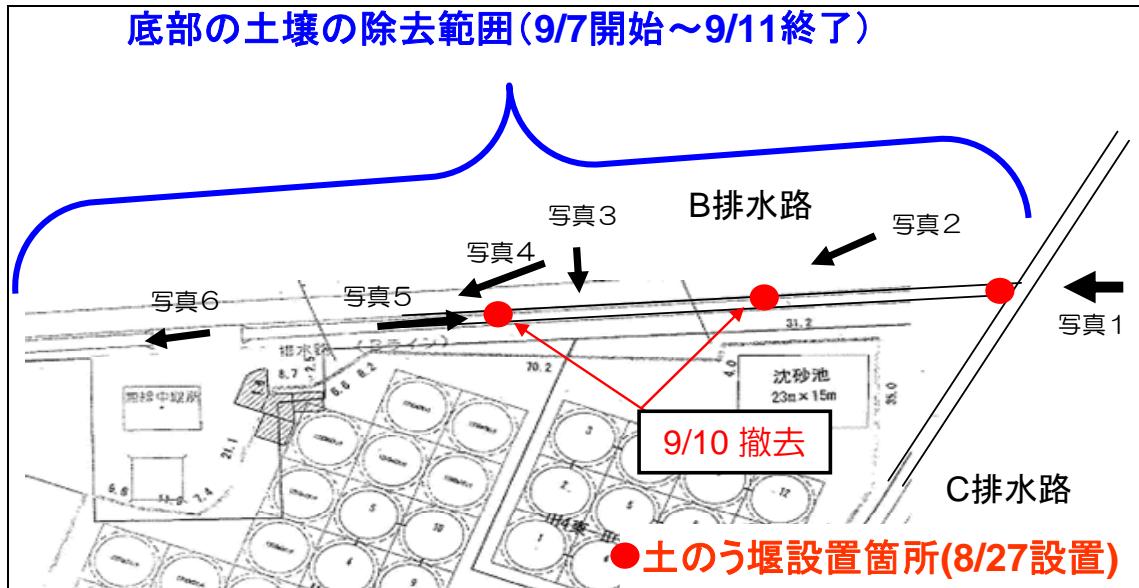
図1 排水路内の土壤回収の実施状況

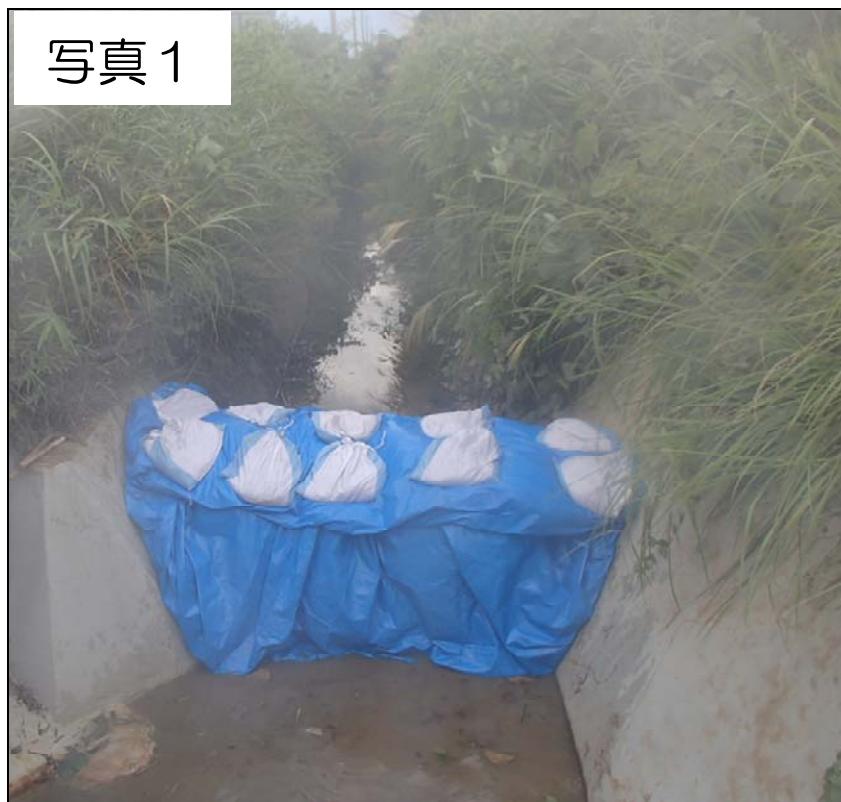
排水路内土のう式堰設置(8/27)

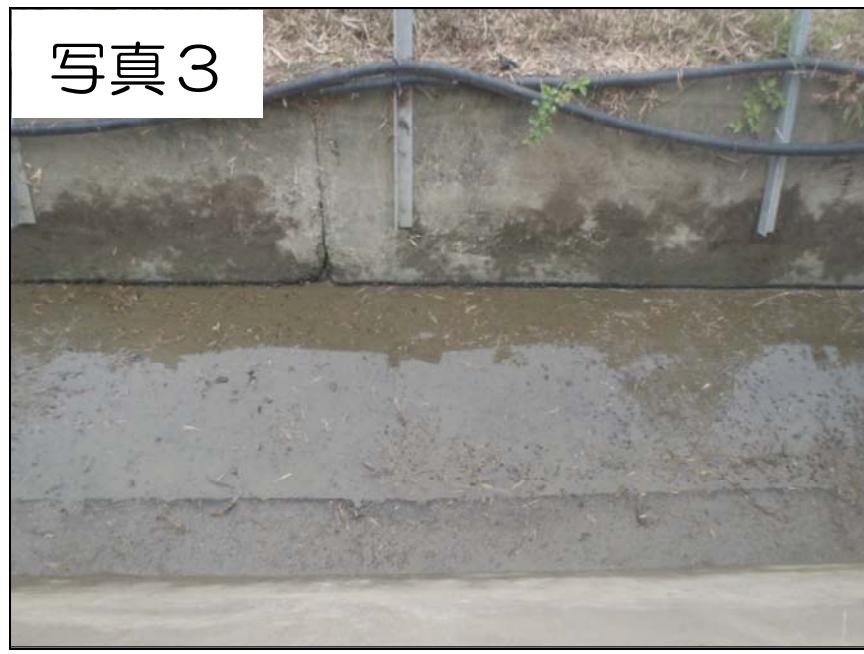
写真3

排水路内土壤回収(9/7撮影)

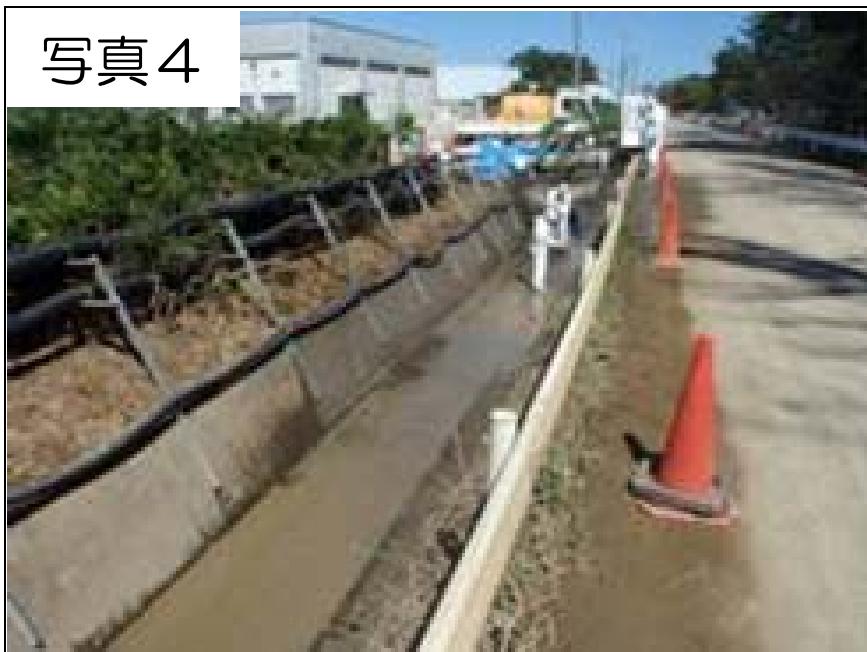
写真4

排水路内洗净(9/9撮影)

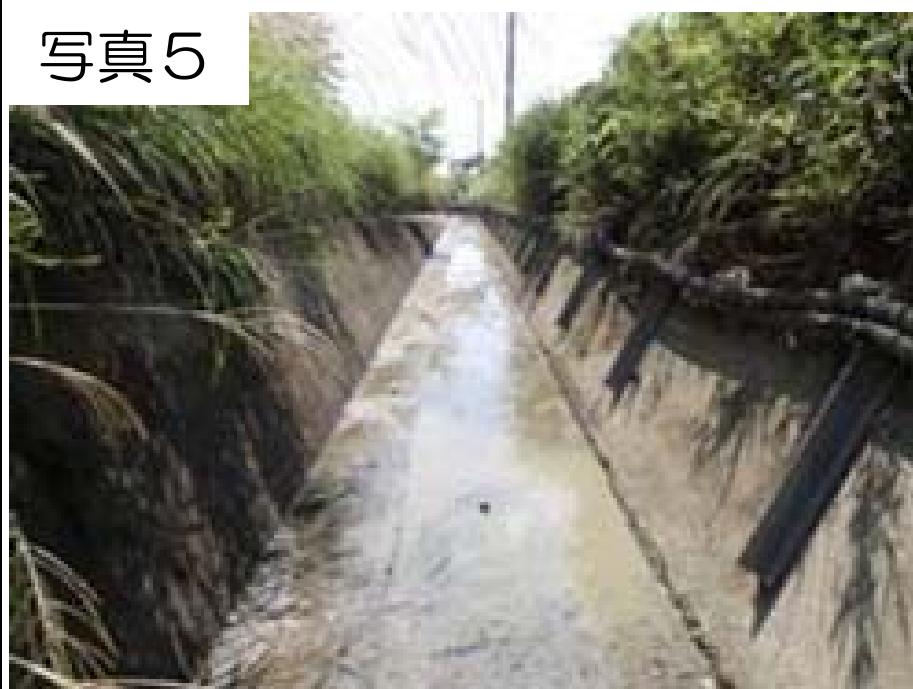
写真5

排水路内土のう式堰撤去(9/10撮影)

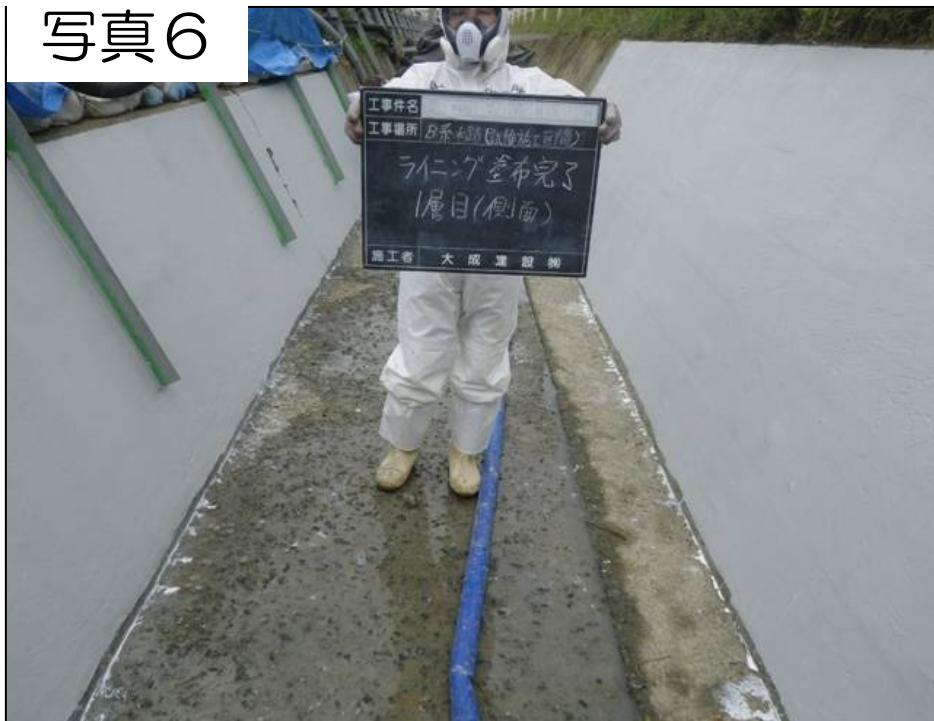
写真6

ライニング実施状況(10/10撮影)

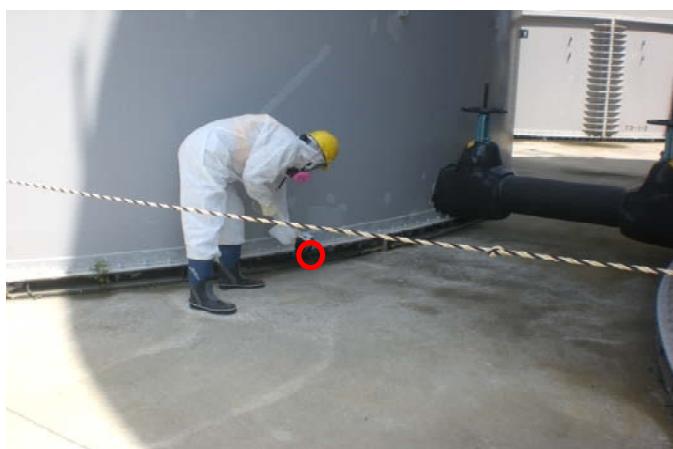
図2 No. 4タンク高線量箇所

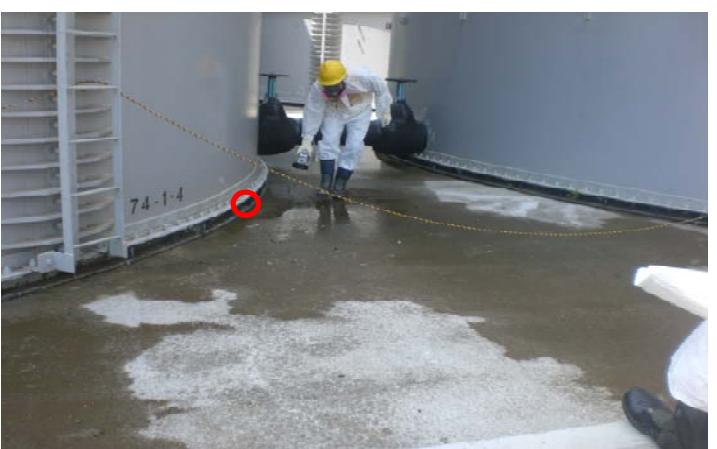
図3 No. 10タンク高線量箇所

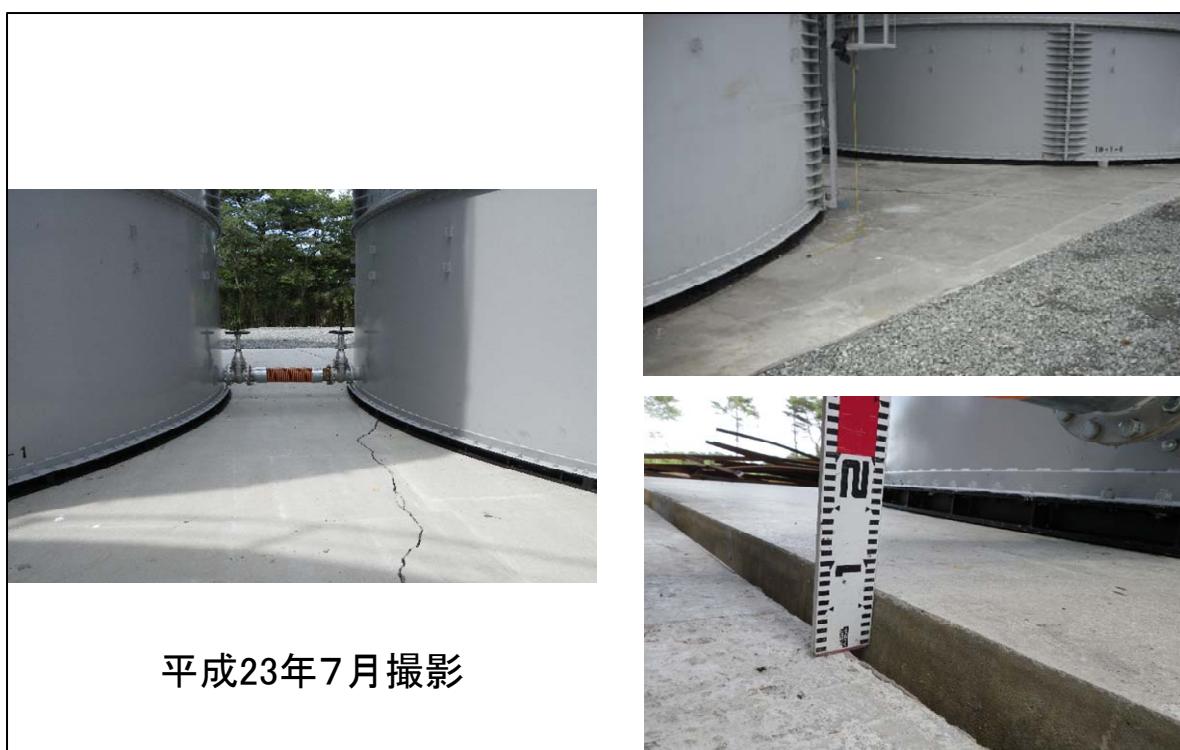
図2 H1東エリアの基礎の状態

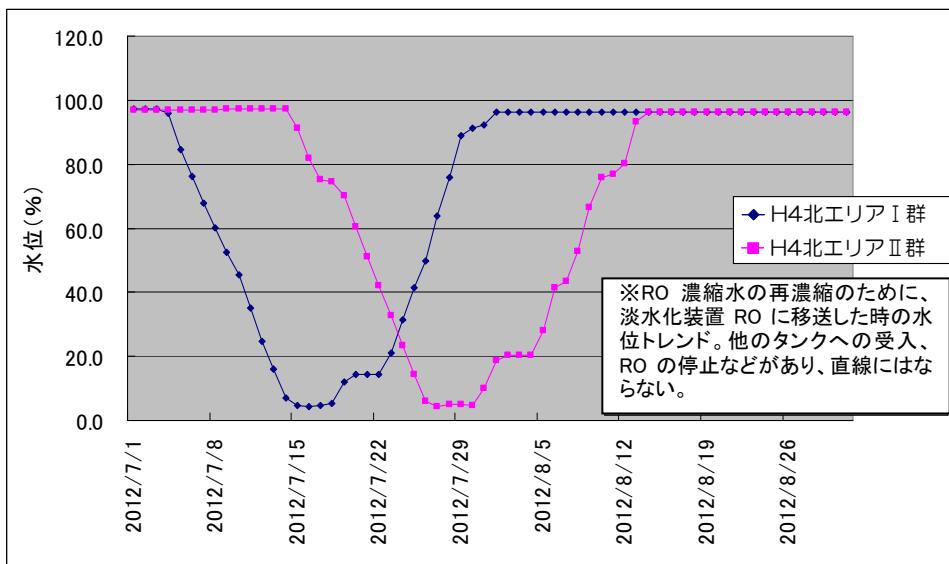
図1 H4北タンクエリア群の水位トレンド

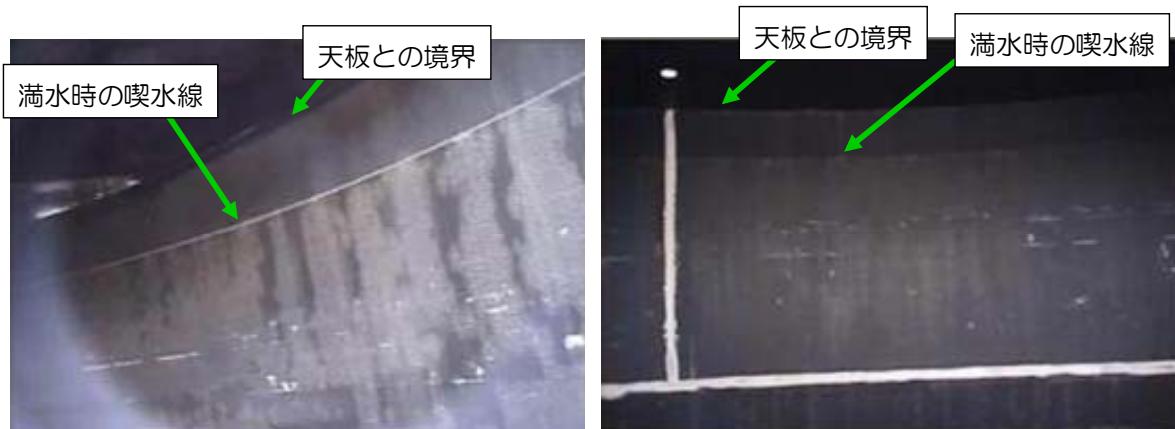
図3 No. 5タンク内面の喫水線

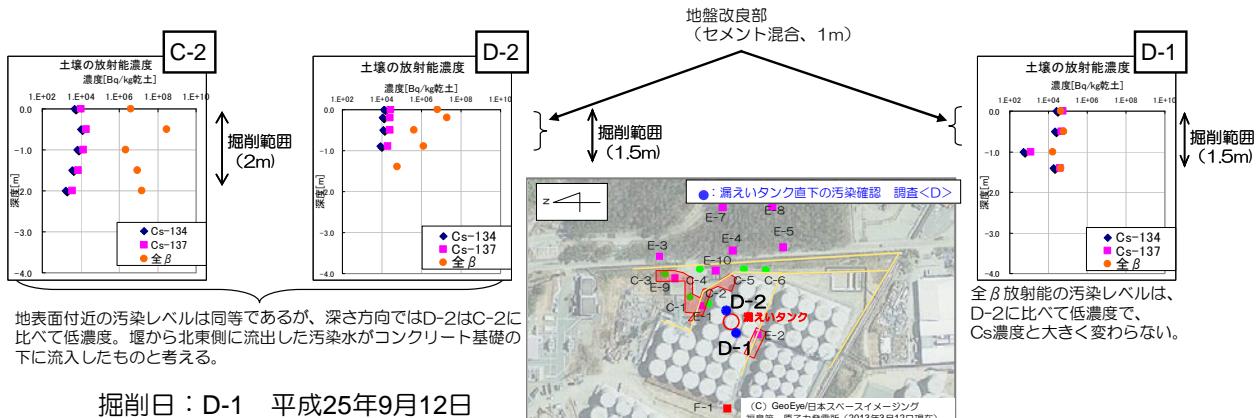
- 漏えいタンク直下北東側のD-2からは堰のすぐ横のC-2地点に近い濃度の全 β 放射能が検出された。
- 一方、南西側のD-1の全 β 放射能濃度は低く、かつセシウムと同程度であることから、事故後に地表付近に付着したセシウムの影響と考えられる
- 上記より、汚染水は堰から北東側に流出し、地中に浸透した汚染水の一部がコンクリート基礎の下に流入し、D-2付近まで到達したものと考えられる。
- なお、コンクリート基礎下部の土壤は、タンクエリア造成時に1m深さまで地盤改良(攪拌)を行っており、セシウム濃度が上下均質なのはその影響と考えられる。

図2 漏えいタンク直下のボーリング調査の結果(核種分析結果)

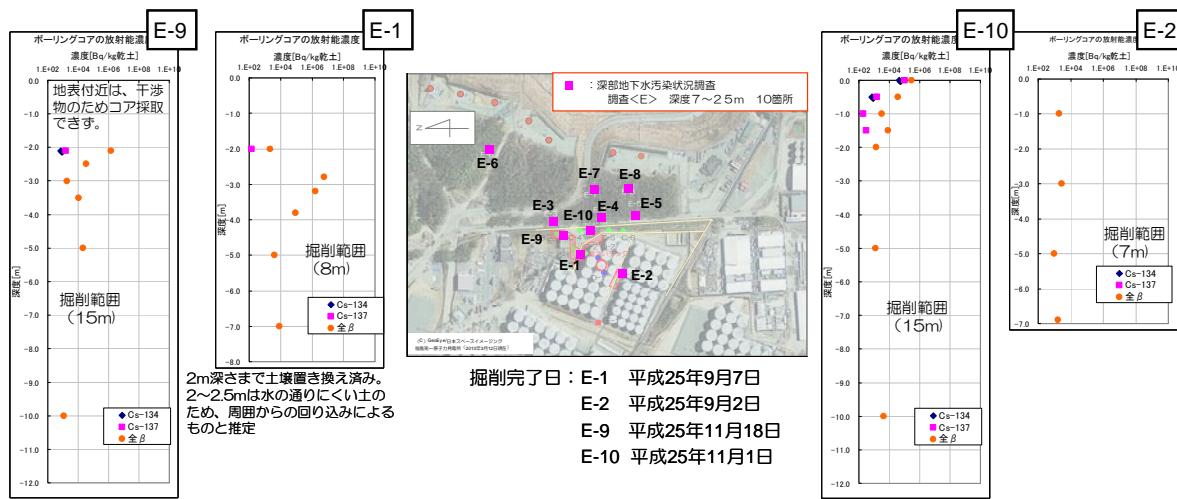
- H4タンクエリア北東側のE-1、E-9で高濃度の全 β 放射能を検出。特にタンクエリアに近いE-1では、3m深さでも高濃度。
- 南側のE-2では、全 β 放射能が検出されているが、低濃度。
- 東側のE-10では、地表付近で汚染が見られるが、セシウムと大きく変わらない濃度。
- B排水路東側のE-3～E-5では、表面線量率測定を実施したところ、事故後に地表付近に付着したセシウムの影響と思われる地表面を除き、線量は測定されなかった。

図1 深部地下水汚染状況調査のボーリングコア汚染調査結果(E-1, 2, 9, 10)

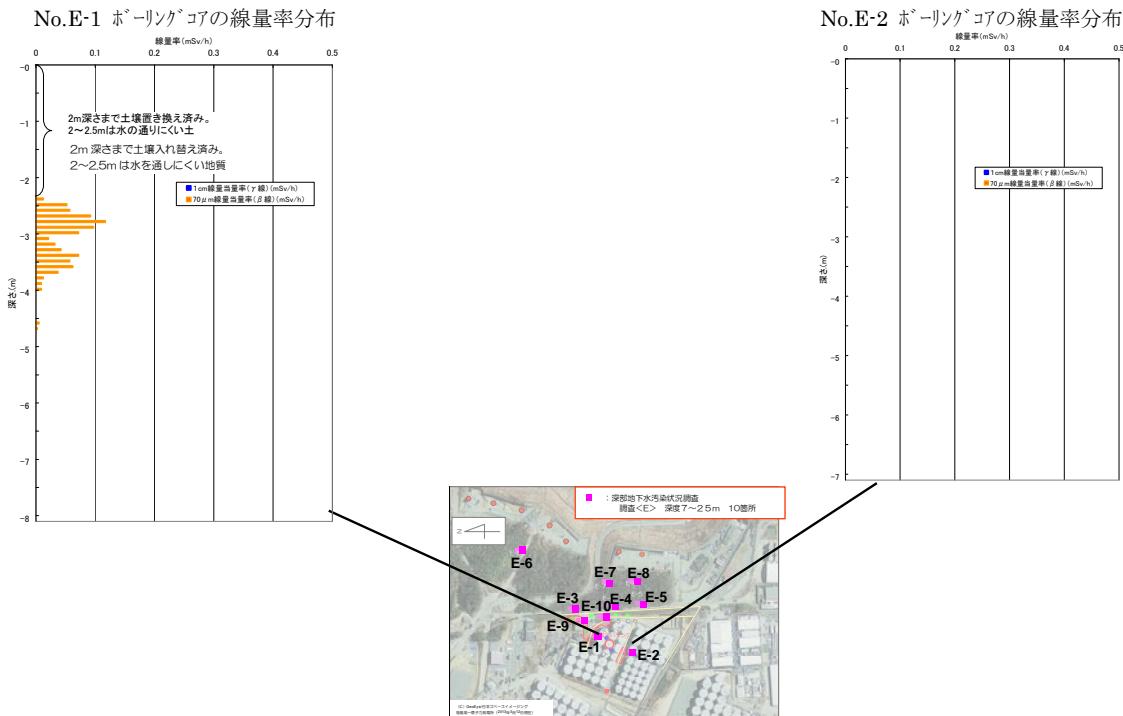
図2 深部地下水汚染状況調査のボーリングコア線量率調査結果(E-1, 2)

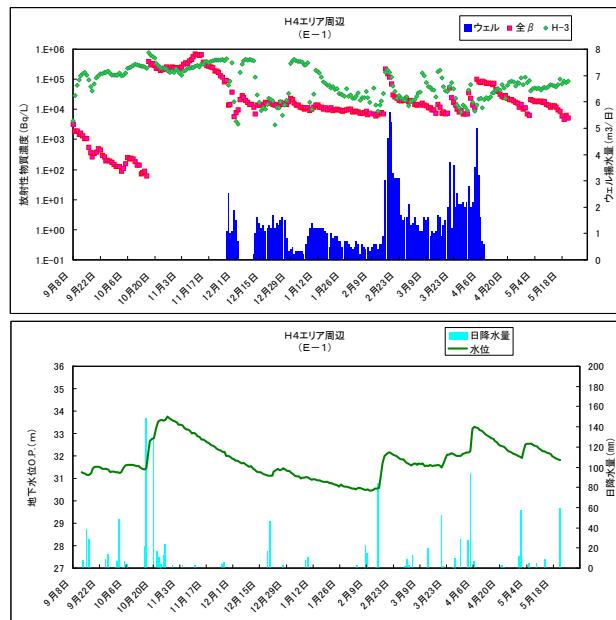
図12 E-1 の濃度と降雨との関係

- E-1の地下水は、降雨により地下水位が上昇すると、特に全β濃度が上昇する傾向が見られる。
- コンクリート基礎の下部等に残っている放射性物質（主にストロンチウム90と考えられる）が、雨水及び地下水により運ばれ、一時的に観測孔附近に流れ込んでいるものと考えられる。

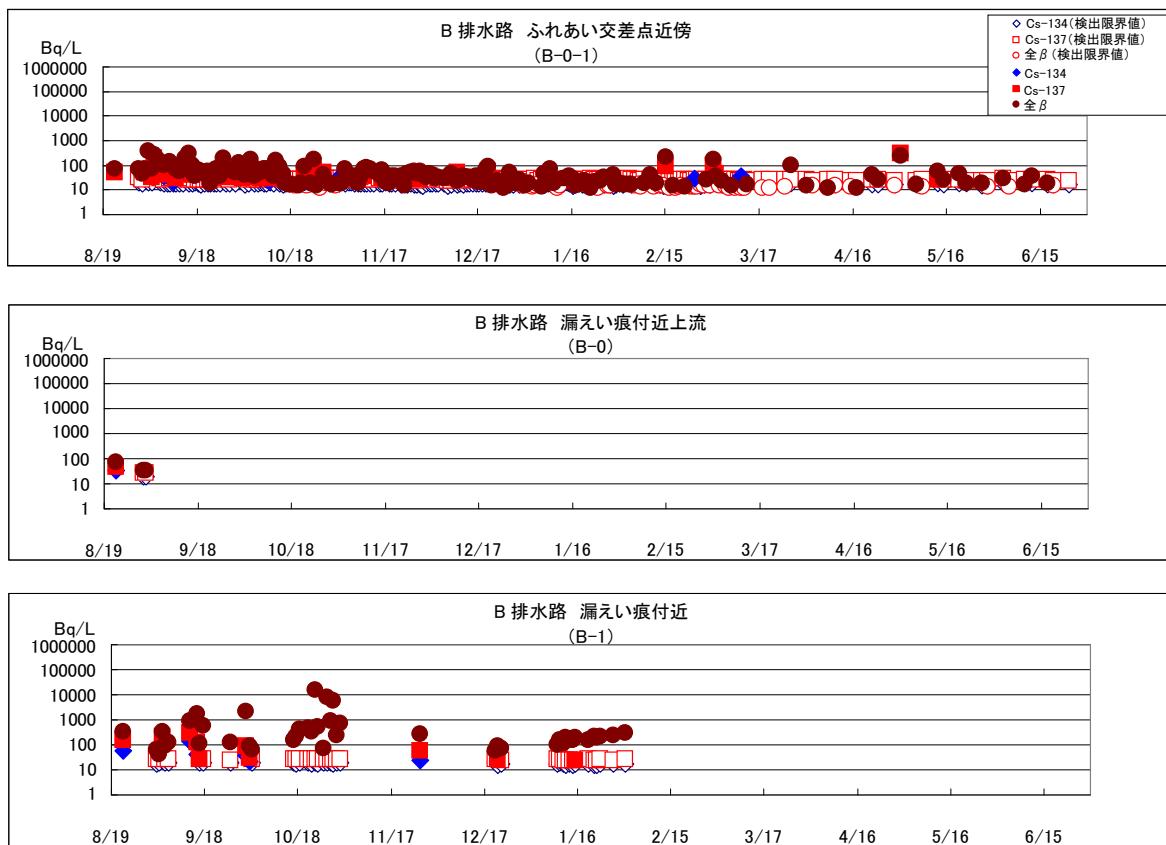
図2 排水路の調査結果(1/2)

- B排水路の壁面には、汚染水の流れ込みによるものと考えられる高線量率測定箇所が確認されたこと、及びB排水路の泥の線量率測定及び水の核種分析を実施したところ、 β 線及び全 β 放射能濃度が高かったことから、土のうにより排水路を締め切り、泥及び水の回収、清掃、暗渠化を実施。
- また、暗渠化と併せて、タンクエリアの堰を高くし、外周にさらに堰を設けるなど、排水路への流入防止策を実施。
- 上記の対策実施により、排水路の放射性物質濃度は低減。ただし、現在でもタンクエリアより上流側も含め、降雨時等に若干の汚染が確認される状況。
- 引き続き敷地全体の、除染やフェーシング等、環境改善に努める。

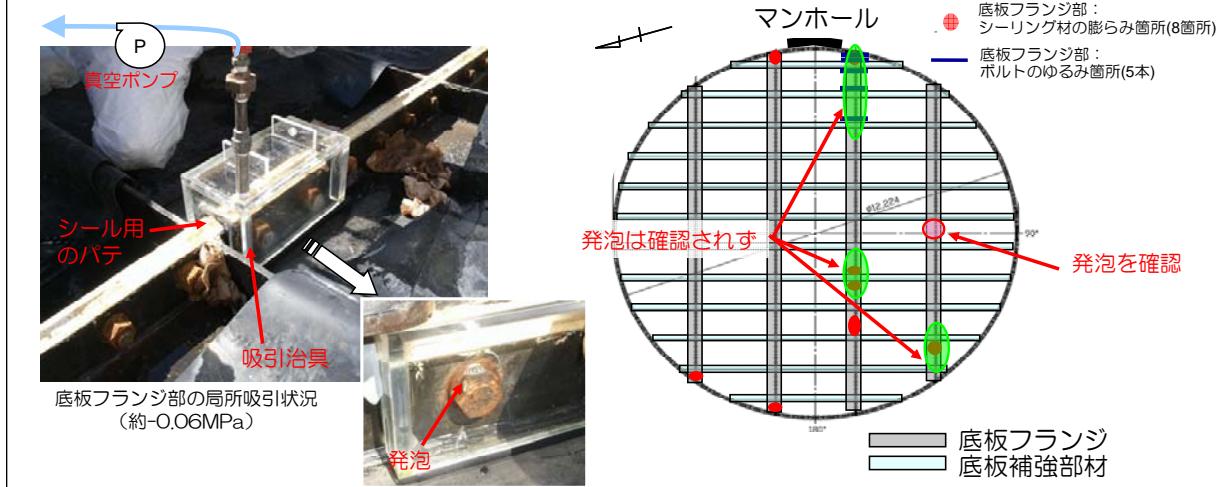
図4 調査結果③(底板局所バキューム試験結果)

■底板バキューム試験にて泡が吸い込まれた箇所、ボルトの緩みが確認された箇所、シーリングの膨らみが確認された箇所（代表部）に対し、局所バキューム試験を実施したところ、泡が吸い込まれた箇所から発泡を確認した。また、ボルトの緩み部、シーリングの膨らみ部については、発泡は確認されなかった。

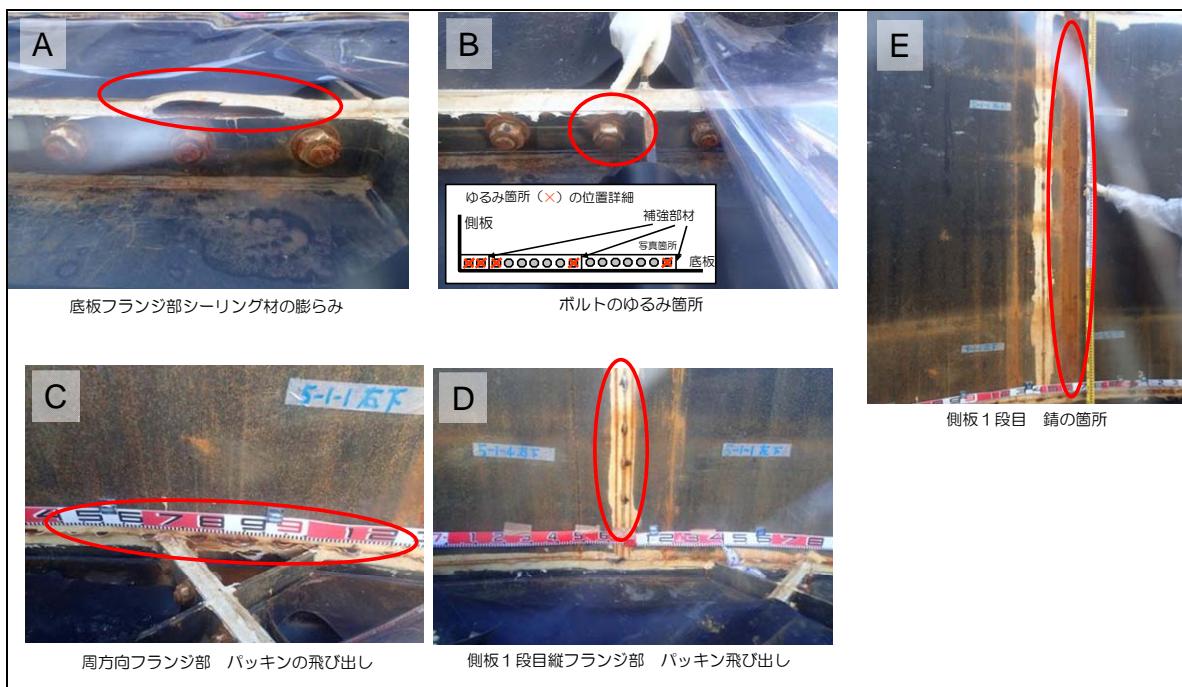
図6 調査結果④(タンク内面写真)

- タンク内部の目視確認を行い、側板最下部と底板とのフランジ部および底板フランジ部にシーリング材の変形・破損を確認した（漏えいの無いNo.10タンクにおいても確認）。
- ボルトの打診等による締結状態の確認を行い、5本のボルトに緩みを確認した。
- 側板1段目内表面の1枚に縦方向の鋲を確認した。

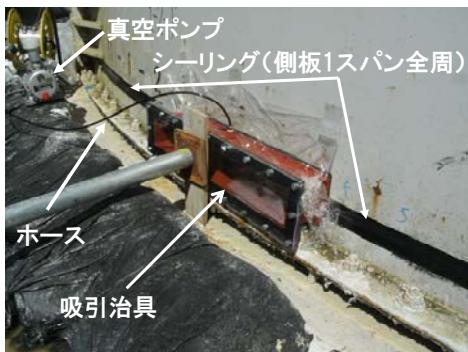
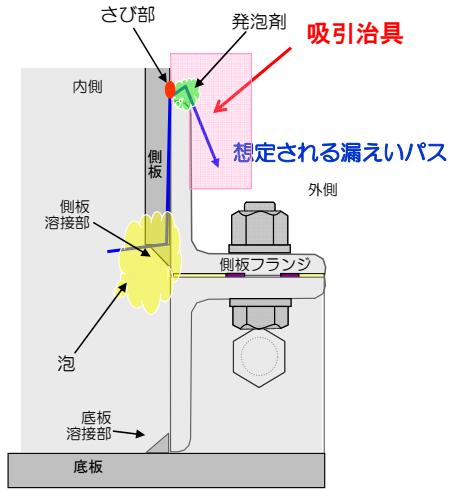
図9 調査結果⑥(側板バキューム試験結果)

- 側板と側板フランジとの溶接部近傍で比較的高線量が確認された箇所（さび部）について、局所的に吸引（-0.06MPa）を実施した（9/19）。
- 当該部に塗布した発泡剤からの継続的な泡の発生は確認されなかった。また、タンク内部に塗布した泡も吸い込まれなかつた。

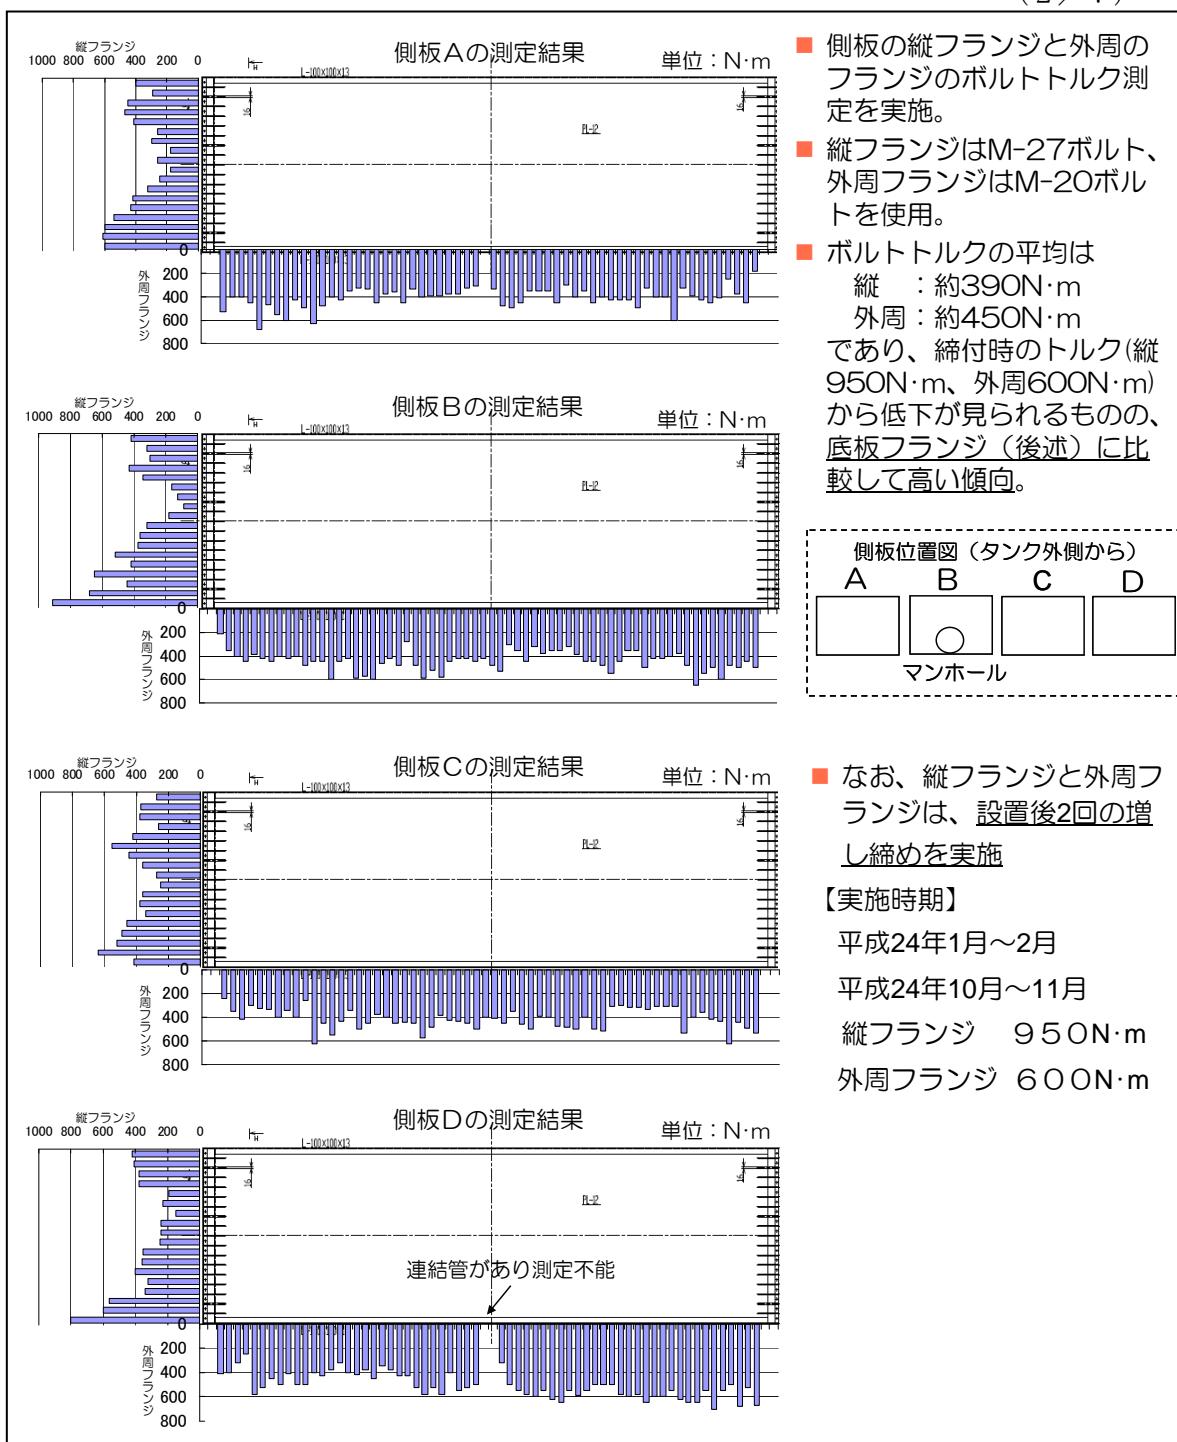
図3 調査結果②（側板1段目ボルトルトルク測定結果）

シーリング材及びフランジ間の止水材の損傷及び劣化	フランジの接合面の目視 (添付21図10)	フランジ接合面のパッキン痕、発錆の状況から、パッキンがフランジ底部に抜けていることを確認	○
	締結ボルトのトルクの低下	ボルトルトルクの確認 (添付21図3、8)	トルクは全体的に低下しているが、漏洩部のボルトルトルクのみが顕著に低下している状況ではないことを確認	△

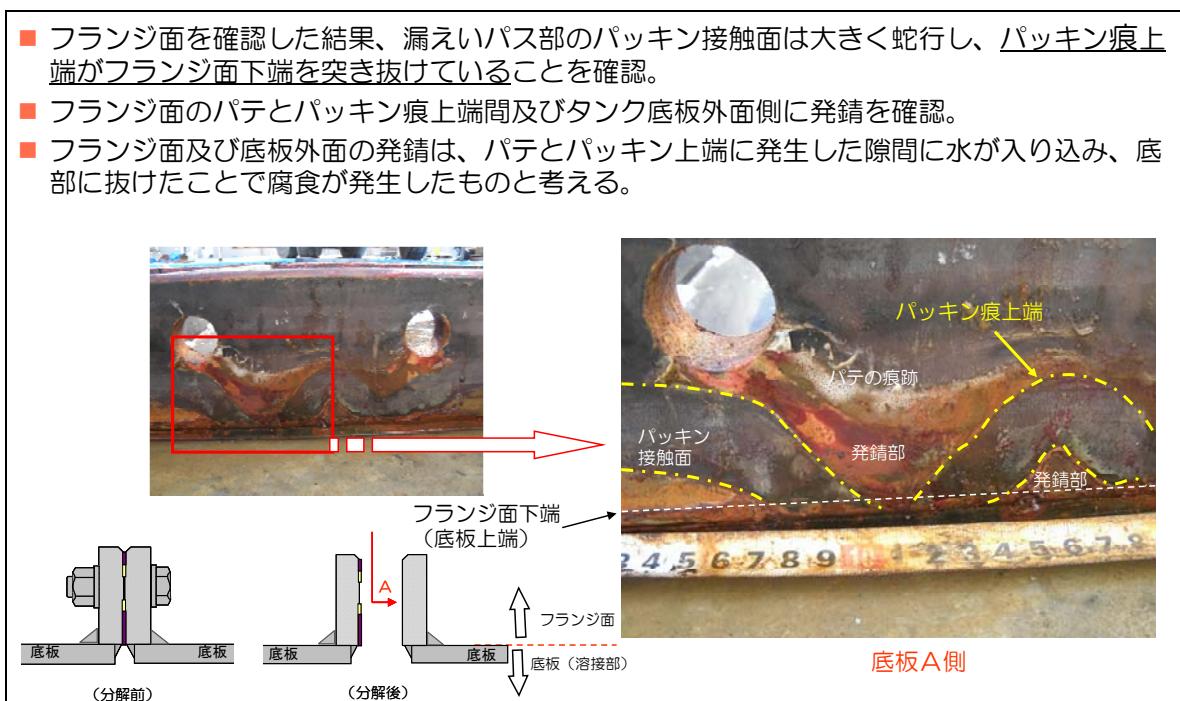
図10 調査結果⑧（漏えいパス観察結果）

- フランジ面を確認した結果、漏えいパス部のパッキン接触面は大きく蛇行し、パッキン痕上端がフランジ面下端を突き抜けていることを確認。
- フランジ面のパテとパッキン痕上端間及びタンク底板外面側に発錆を確認。
- フランジ面及び底板外面の発錆は、パテとパッキン上端に発生した隙間に水が入り込み、底部に抜けたことで腐食が発生したものと考える。

- 漏えい部のフランジ接合面におけるパテの残存状況から、ボルト締め付け時にパッキン（底板側）に若干うねりが生じた可能性はあるが、概ね水平に設置されていたと推定。
- なお、タンク設置時の水張試験において、水位に変化がないこと（漏えいがないこと）を確認。
- 最終的なパッキン（底板側）上端の痕から、ボルト締め付け時以降、気温変化等によるフランジの熱膨張、収縮とタンク水圧等により徐々に落下し、最終的に底部に抜けて開口に至ったものと推定。

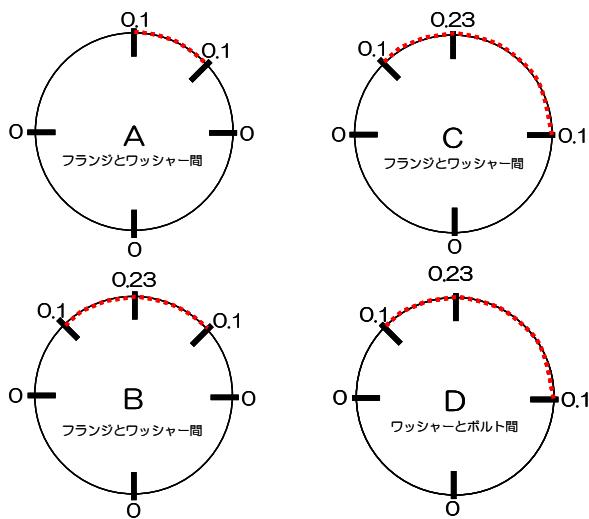
図1 漏えいパス部の隙間測定結果
(いずれも天がボルト・ナットの上部)

- 底板バキューム試験において漏えいパスの可能性が確認されたボルト部について、漏えいパス部の隙間（フランジとワッシャー間、ワッシャーとボルト間）を隙間ゲージにて測定した結果、最大で約0.23mmの隙間を確認した。

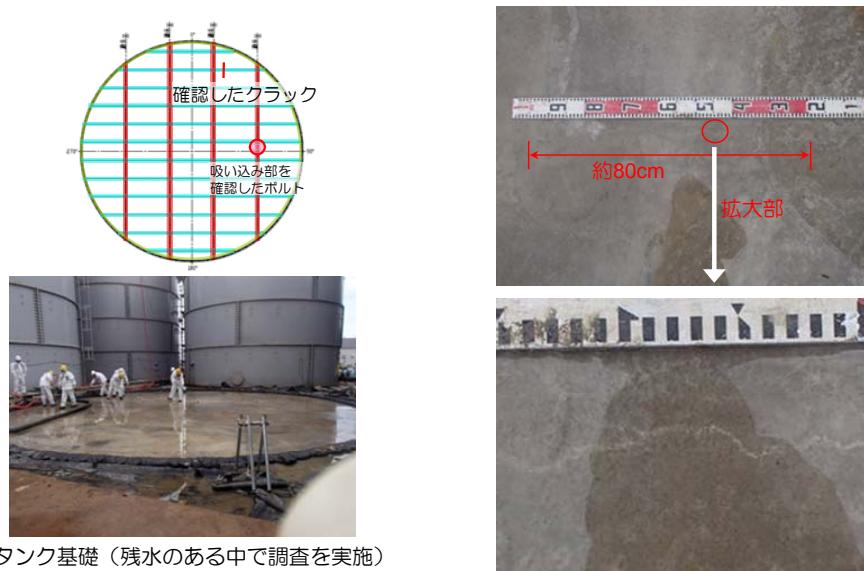
図1 コンクリート基礎の目視確認

- タンク底部解体後に若干の残水（水深数mm）がある状況の中、コンクリート基礎の調査を実施した結果、非常に微細で、かつ密着したクラック（幅0.03mm以下、長さ約80cm）を1箇所確認
- なお、当該タンク付近の溜まった雨水の水位が低下する傾向はみられていない

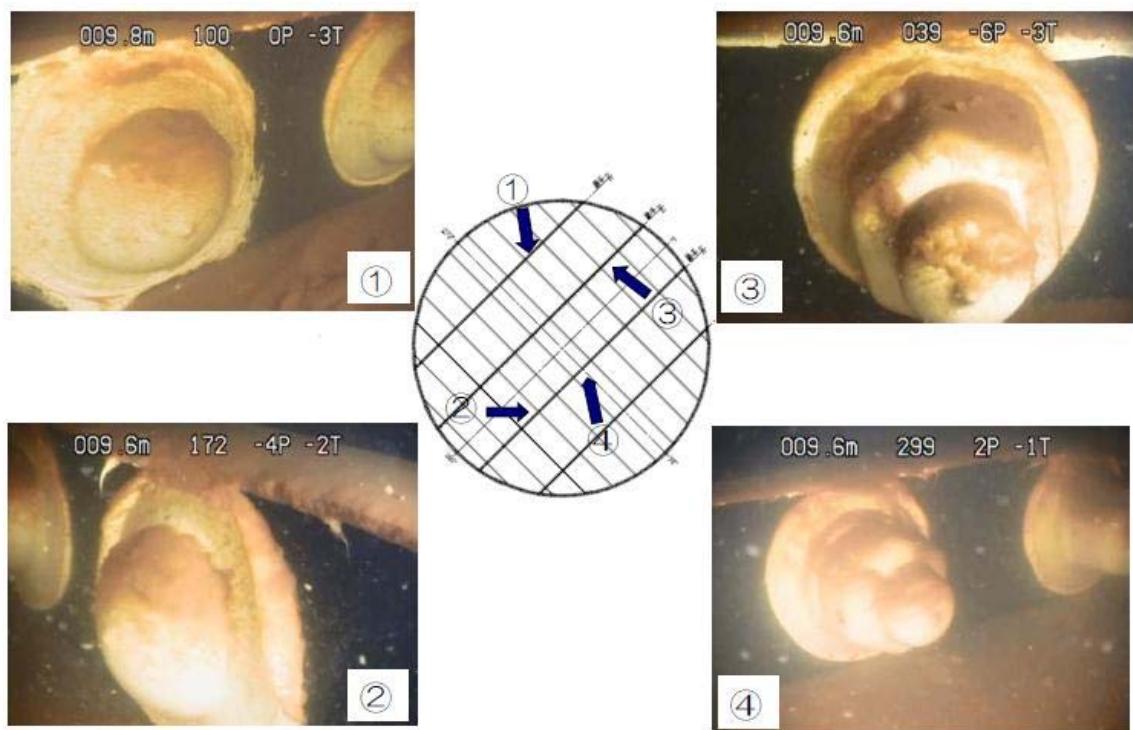
写真2 TYPE-5代表 H2エリアタンク底継ぎ手状況

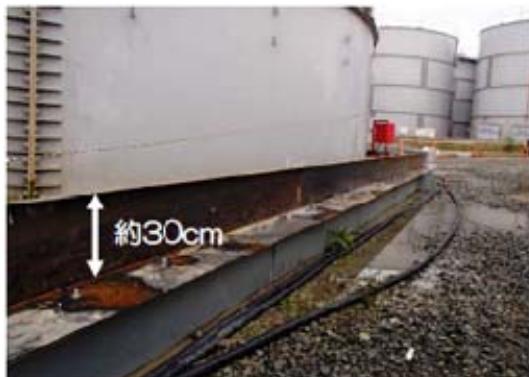
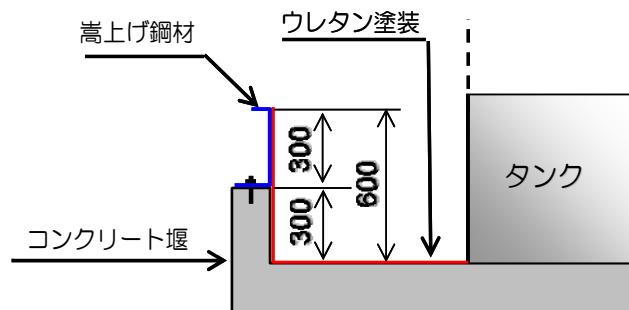
写真3 鋼製板による堰の設置状況(H4 北エリア)

図5 鋼製板による嵩上げ状況図

- ・汚染レベルの最も高いH4北エリア、基礎に傾斜のあるBエリア及びH1東エリアの堰天端レベルが低い箇所の嵩上げを実施済
- ・その他すべてのエリアについても実施済(約30cm嵩上げ)
