発電用原子炉施設故障等報告書

件名	福島第一原子力発電所 汚染水貯留設備RO濃縮水貯槽からの漏えいについて
事象発生の日時	平成25年8月19日14時28分 (福島第一規則第18条第12号に該当すると判断した日時)
事象発生の場所	福島第一原子力発電所
事象発生の発電用原子炉施設名	汚染水処理設備等 貯留設備（タンク等） 中低濃度タンク RO濃縮水貯槽
事象の状況	<p>1. 事象発生時の状況</p> <p>平成25年8月19日9時50分頃、汚染水貯留設備の現場パトロールを実施していた当社社員が、H4北エリアRO濃縮水貯槽（鋼製円筒型タンク：フランジボルト締めタイプ）周辺に設置してある堰（以下、「当該堰」という。）の中に水が溜まっていること、及び当該堰の外側2箇所に水溜まりがあることを発見した。</p> <p>また、当該堰に設置してある降雨水排水用ドレン弁（以下、「ドレン弁」という。）2箇所（常時「開」運用^{※1}）から、当該堰内に溜まった水が堰外へ流出していることを確認したため、直ちに流出が確認されたドレン弁2箇所及び近隣にあるドレン弁1箇所を閉止した。</p> <p>水溜まりの状況を確認したところ、当該堰内では深さ約1cm、当該堰外では約3m×約3mの範囲で深さ約1cmと約0.5m×約6mの範囲で深さ約1cmであることを確認した。</p> <p>現場確認中に当社社員が携行していた警報付電子式線量計（以下、「APD」という。）の警報（設定値：β線 5mSv、γ線 0.8mSv）が鳴動したことから、当該堰外にある水溜まりの雰囲気線量当量率を測定したところ、最大で 98.5mSv/h ($70\mu\text{m}$ 線量当量率 (β線)) を超えている線量率^{※2}を確認した。</p> <p>その後、H4北エリアに設置してあるRO濃縮水貯槽26基の外観について目視確認を実施したが、タンク表面に亀裂や漏えい等の異常は確認されなかったことから、水溜まりの発生原因の特定には至らなかった。</p> <p>水溜まりの発生原因は特定出来ていないものの、当該堰内に溜まっていた水がドレン弁を通じて堰外へ漏えいしていたこと、当該堰外にある水溜まりで高い放射線量が測定されたことから、H4北エリアRO濃縮水貯槽に貯留しているRO濃縮水が漏えいした可能性があると判断し、8月19日14時28分に福島第一規則第18条第12号「発電用原子炉施設の故障その他の不測の事態が生じたことにより、核燃料物質等（気体状のものを除く）が管理区域内で漏えいしたとき」に該当すると判断した。</p> <p>なお、前日の8月18日17時頃に実施した現場パトロールにおいては、当該堰内に水溜まりはあるが堰外に明確に認識出来るような水溜まりは確認されていないこと、8月18日17時頃から水溜まりを発見するまでの

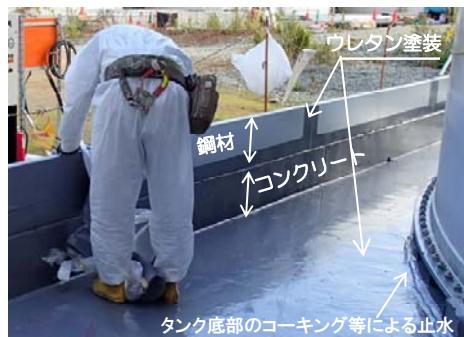
写真4 被覆状況写真

- ・堰内のコンクリート面を被覆し、防水性を向上
- ・外周堰～コンクリート堰間は雨水の地中浸透防止のためコンクリート等により浸透防止工を施す

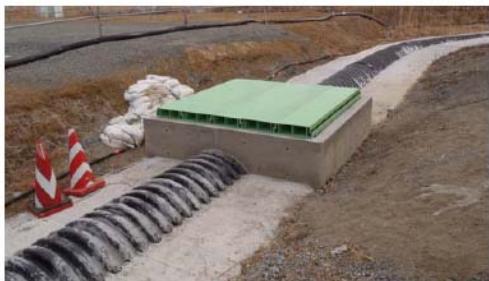
①ダブルプレスト管施工完了（撮影日H26.1.15）

■B・C排水路の暗渠化

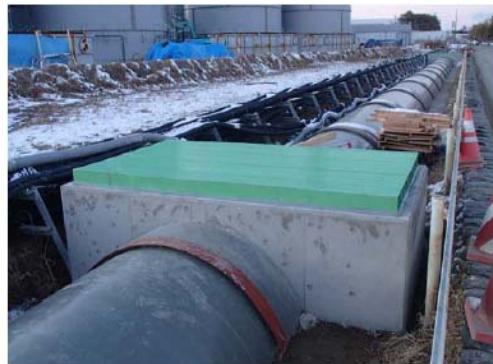
③FRP管施工完了（撮影日H26.2.7）

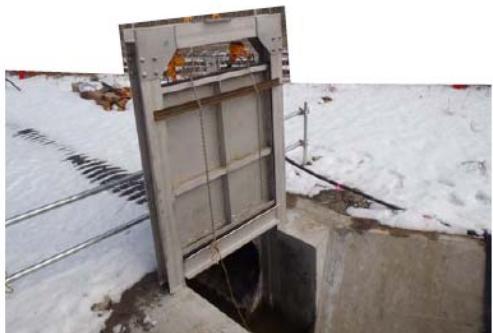
④止水ゲート施工状況（撮影日H26.2.12）

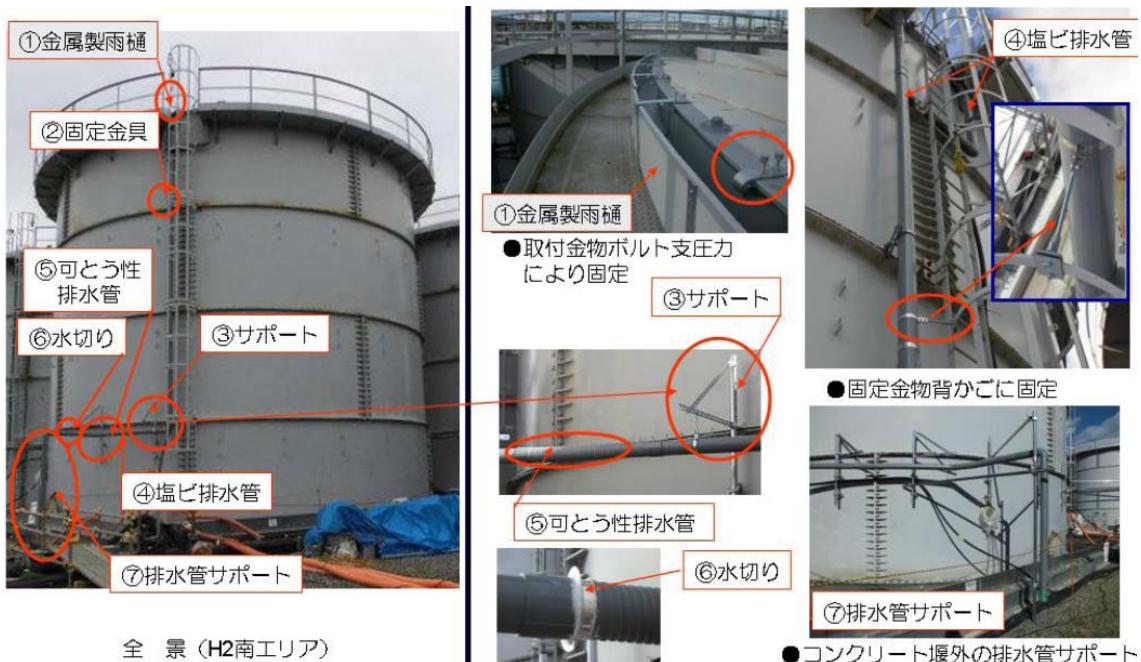
写真7 タンク天板への雨樋設置状況

○雨水流入抑制

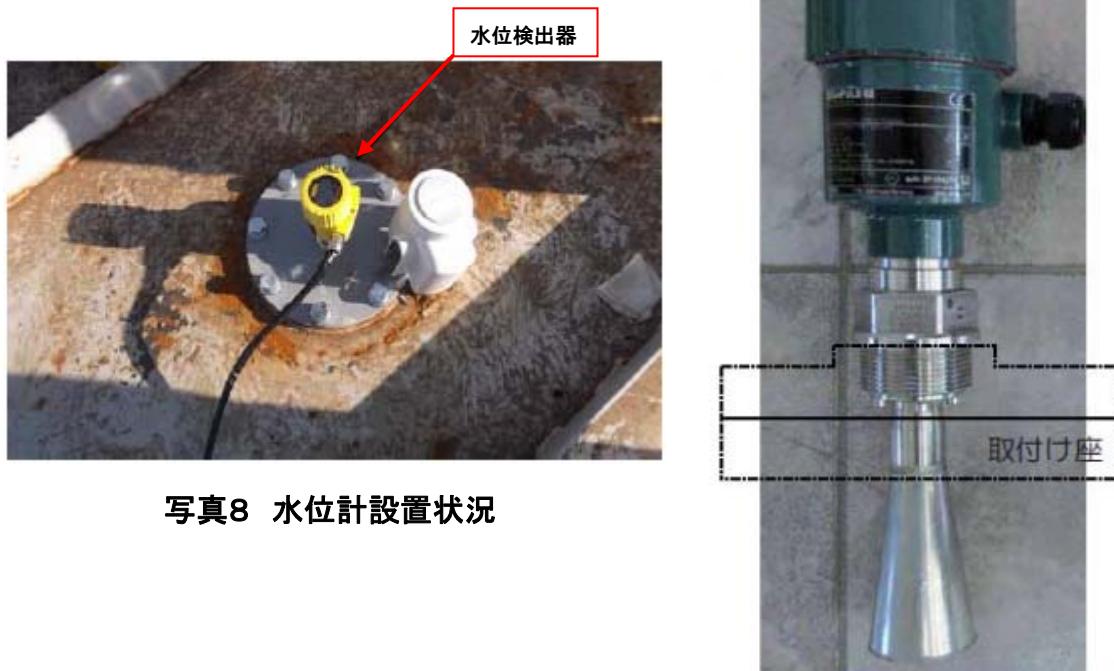
写真9 レーダー式水位計

○個々のタンクへの水位計の設置

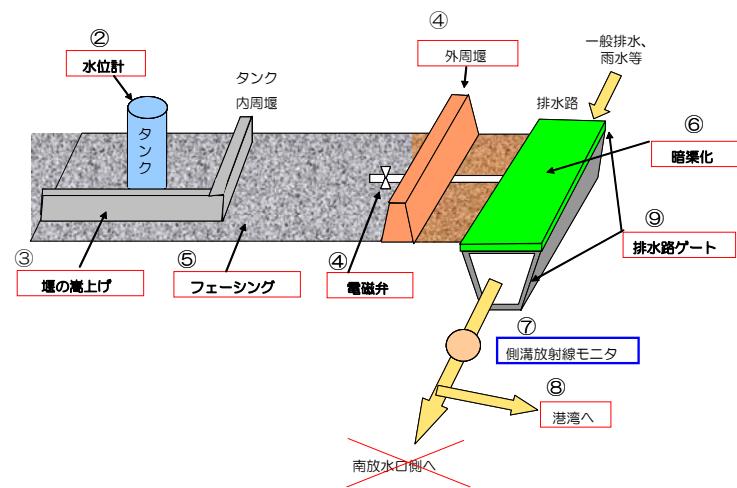
図7 側溝放射線モニタの位置づけ

- ⑥ 排水路の暗渠化
- ⑦ 側溝放射線モニタの設置
- ⑧ 排水路の排水先を港湾へ
- ⑨ 排水路にゲート設置

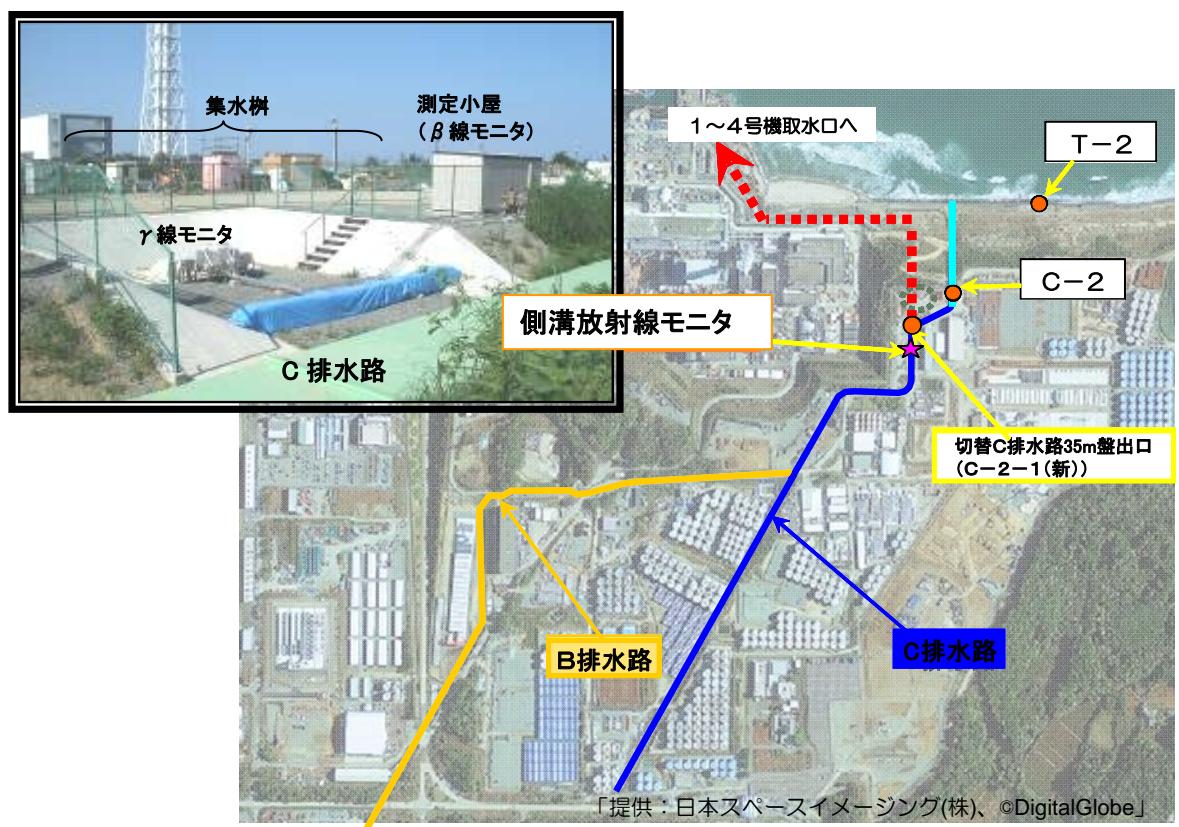
図8 側溝放射線モニタ設置位置図

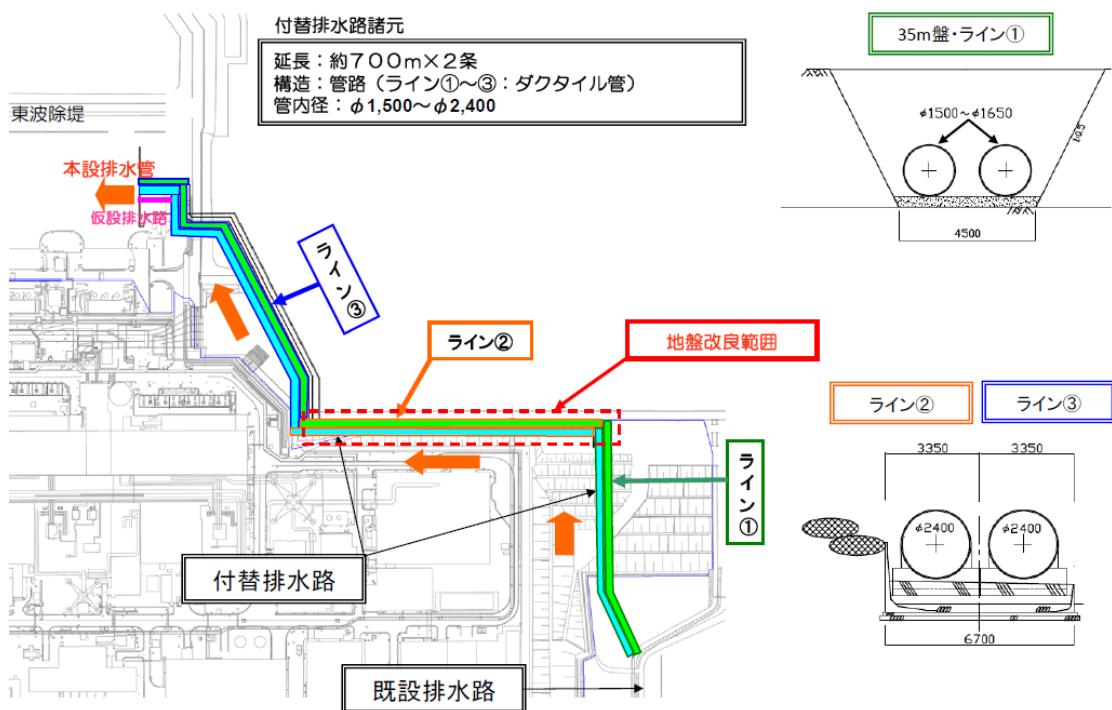
図9 C系付替排水路計画

○ C系排水路から港湾内へ排水するルートの工事

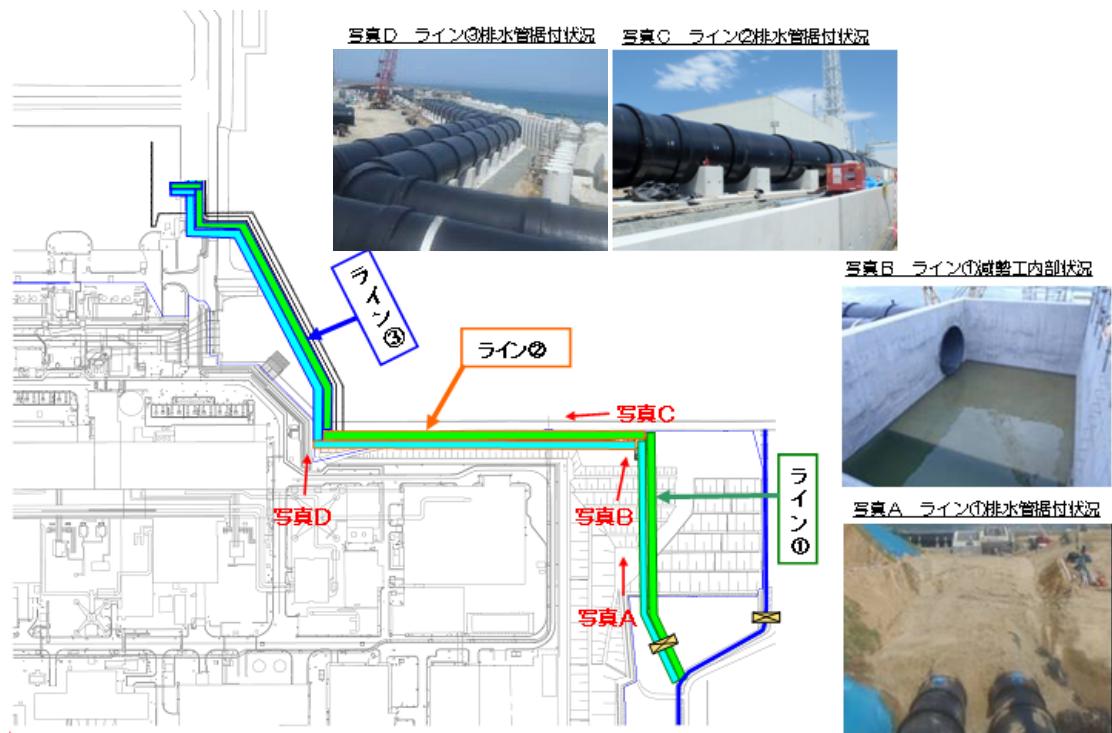
図10 工事実施状況
