柏崎刈羽原子力発電所における
不適切なケーブルの敷設に係る対応について
(報告)

平成 28 年 1 月

東京電力株式会社

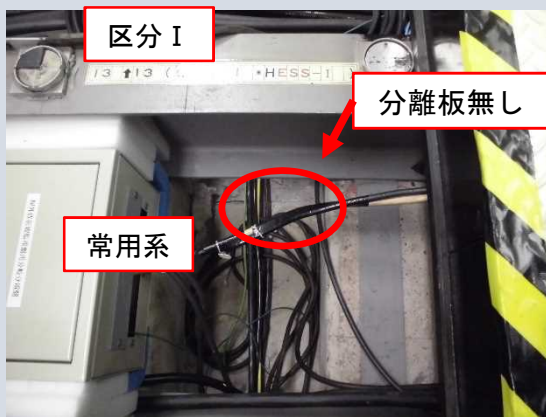
No. 45

③分離板で分離されず跨ぎ
(分離板が設置されていないため跨いでいる)

不適切な状態

KK1 不適切なケーブル敷設パターン例 (中央制御室床下)

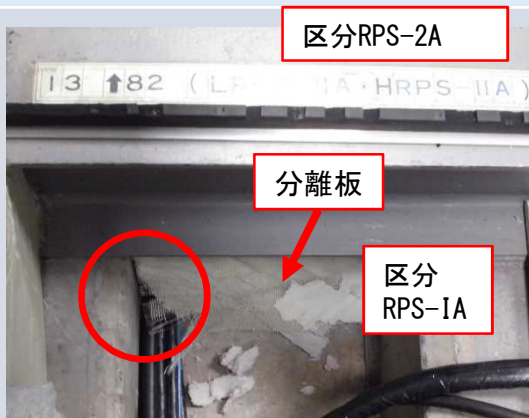
No. 47

④分離板を一部壊して跨ぎ

不適切な状態

KK1 不適切なケーブル敷設パターン例 (中央制御室床下)

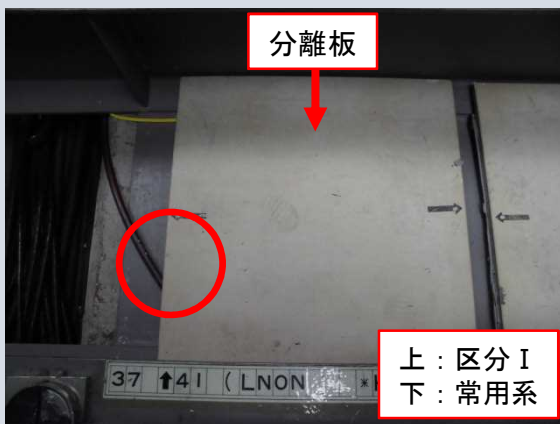
No. 94

②分離板の隙間を貫通

不適切な状態

KK1 不適切なケーブル敷設パターン例 (中央制御室床下)

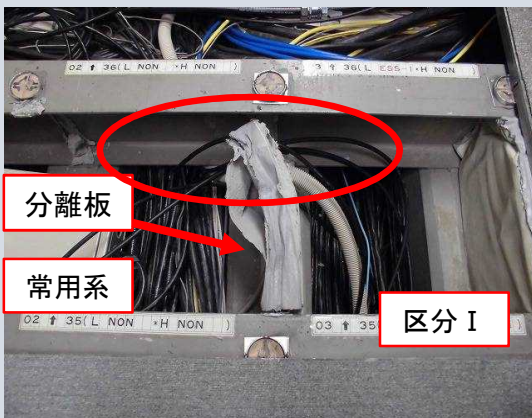
No. 92

KK2 不適切なケーブル敷設パターン例 (中央制御室床下)

③分離板で分離されず跨ぎ
(分離板が倒れているところを貫通)

不適切な状態

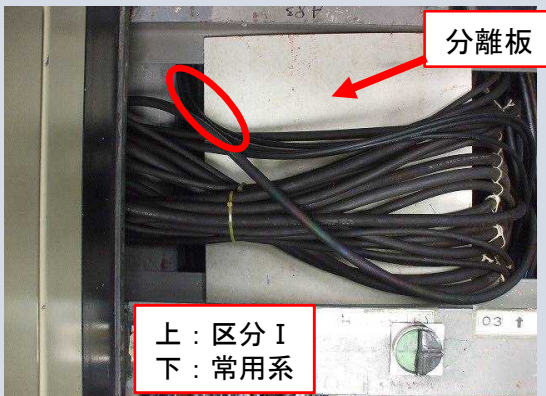
No. 77

KK2 不適切なケーブル敷設パターン例 (中央制御室床下)

②分離板の隙間を貫通

不適切な状態

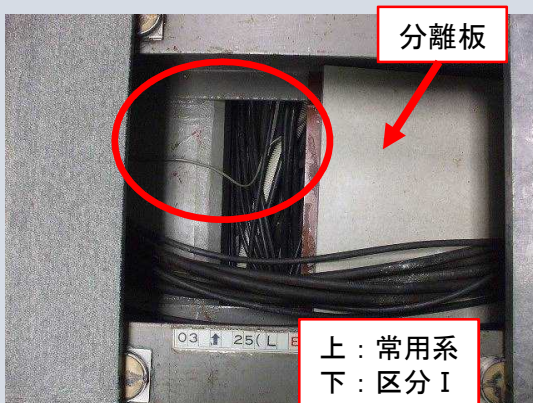
No. 98

KK2 不適切なケーブル敷設パターン例（中央制御室床下）

③分離板で分離されず跨ぎ
(分離板がずらされ分離跨ぎ)

不適切な状態

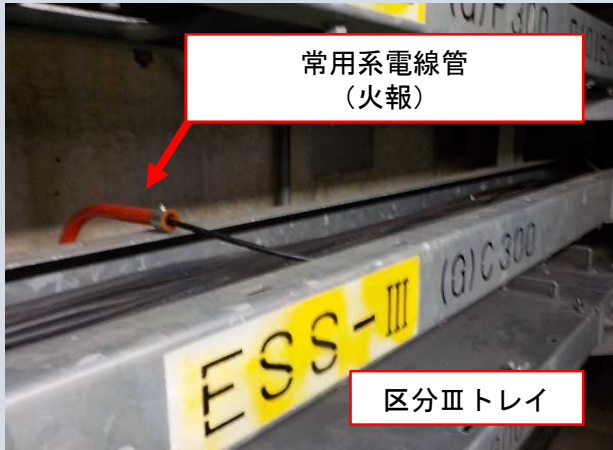
No. 2

不適切な状態

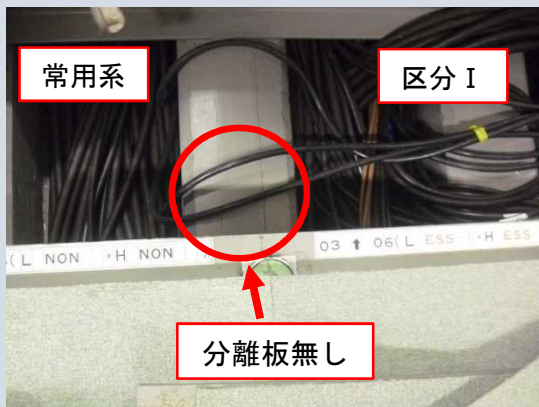
No. 183

KK3 不適切なケーブル敷設パターン例 (中央制御室床下)

不適切な状態

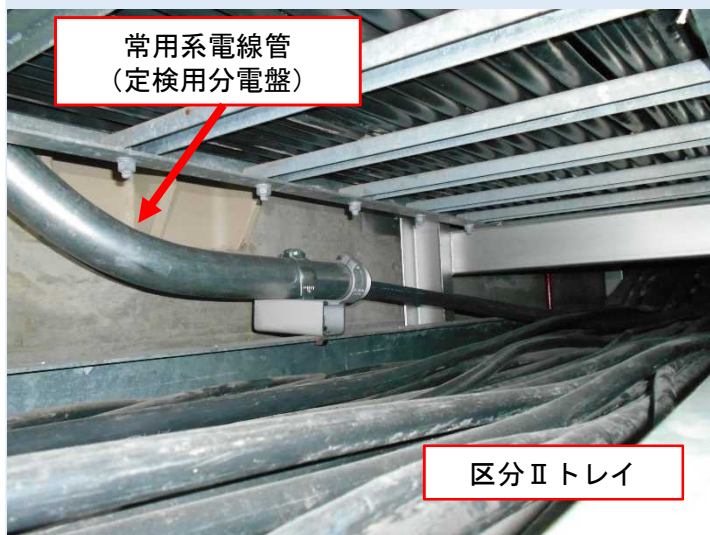
No. 1

不適切な状態

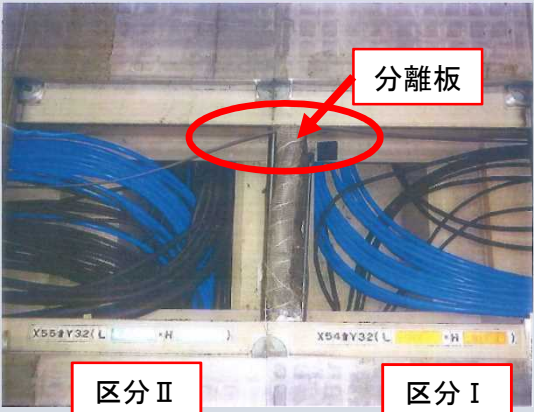
<p data-bbox="1118 1037 1204 1075">区分Ⅱ</p> <p data-bbox="831 1081 917 1120">分離板</p> <p data-bbox="1118 1272 1204 1310">常用系</p>
<p data-bbox="437 1480 539 1518">No. 23</p>

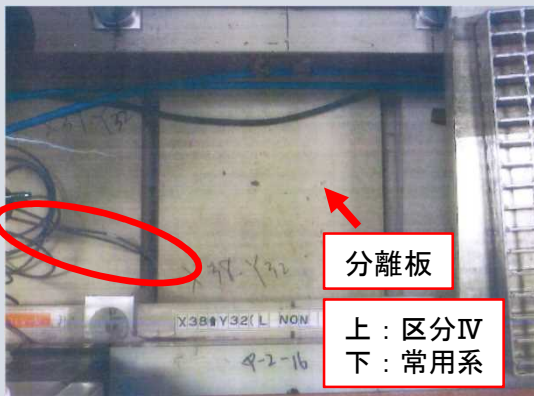
No. 23 分離板の隙間を貫通

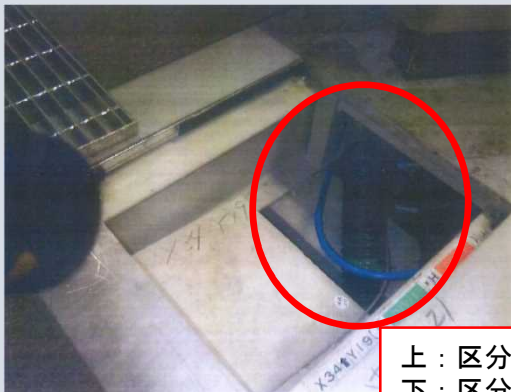
No. 71 分離板で分離されず跨ぎ
(分離板がずらされ分離跨ぎ)

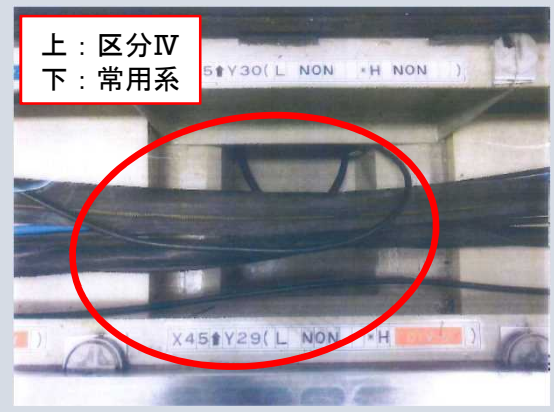
No. 36 分離板で分離されず跨ぎ
(分離板がずらされ分離跨ぎ)
