汚染水対策スケジュール (1/2)

大雨時における建屋流入量抑制対策の現状

PMB, HTI 周辺サブドレン水位
監視不能に伴うLCO逸脱について

サブドレンピットNo.206水位監視不能に 伴うLCO逸脱ならびに取り下げについて

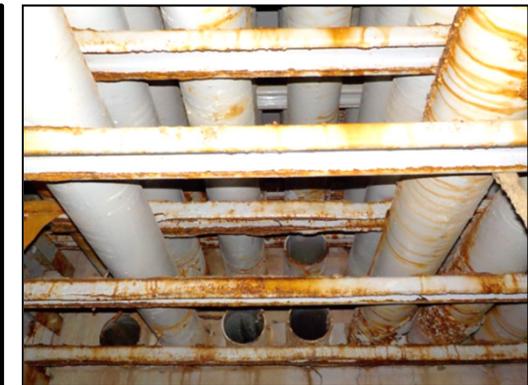
【写真①】

【建屋貫通箇所断面図；1号機共通配管トレンチ】

1号機共通配管トレンチ貫通箇所

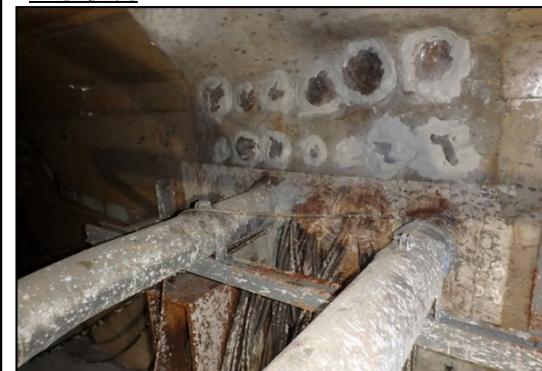
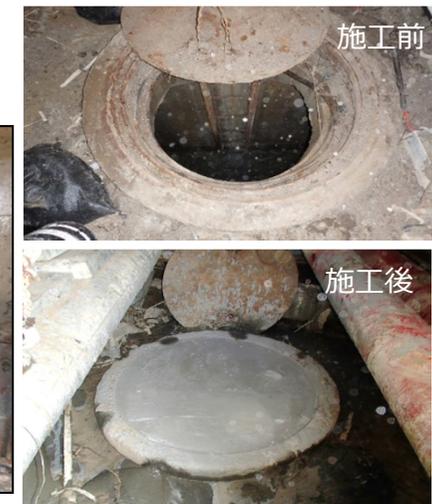
【写真②】

2号機取水電源ケーブルトレンチ貫通箇所
止水状況

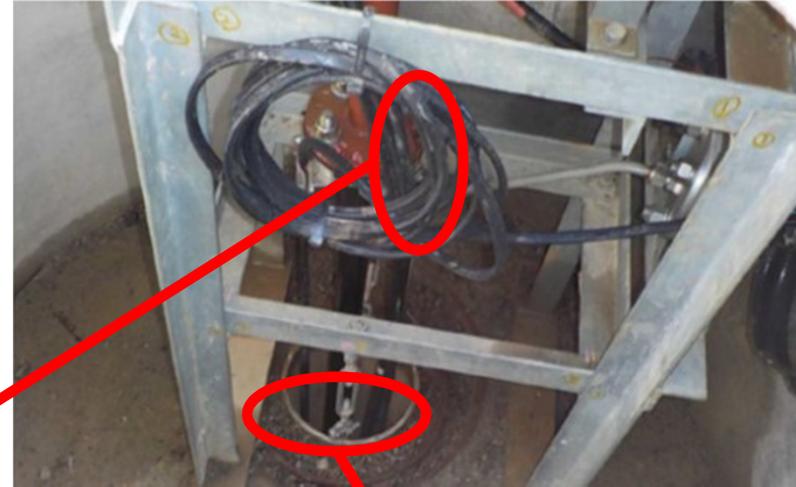
水位計固定金具

- ✓ 水位計固定金具の内側にある緩衝材が、接着力低下によりケーブルおよび検出部の自重で剥がれ落ち、水位計の検出部が下にずれたものと推定。

緩衝材が水位計固定金具から剥がれ落ち、締付け力が低下
