1, 2, 3号機 原子炉建屋上部瓦礫撤去工事 燃料取り出し用カバー工事 他 作業エリア配置図

1号機燃料取り出しプランの検討状況について

3号機燃料取扱設備の状況について

福島第一原子力発電所 1/2号機排気筒解体工事 工事進捗状況と1～4ブロック解体作業の振り返りについて

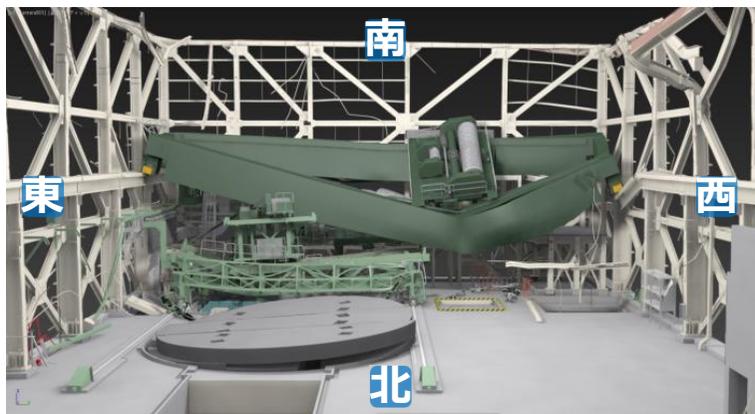
- 1号機は、2018年1月から原子炉建屋（以下、「R/B」）のオペレーティングフロア上部（以下、「オペフロ」）のガレキ撤去作業に着手。
- オペフロ北側及び中央の屋根スラブ撤去は概ね完了したが、オペフロ南側については屋根の崩落に伴い天井クレーン及び燃料取扱機が損傷して残置している状況であり、これまで南側の屋根ガレキや天井クレーン等の調査を進めてきた。

崩落屋根下の既存設備の状況（イメージ図）

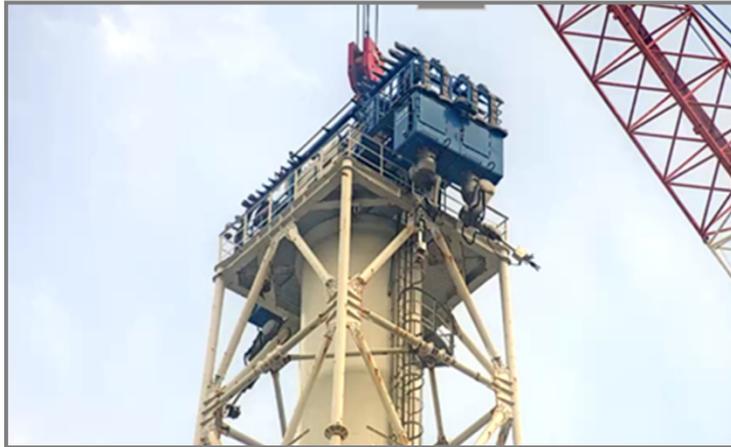
【写真①】筒身切断状況(10月27日)

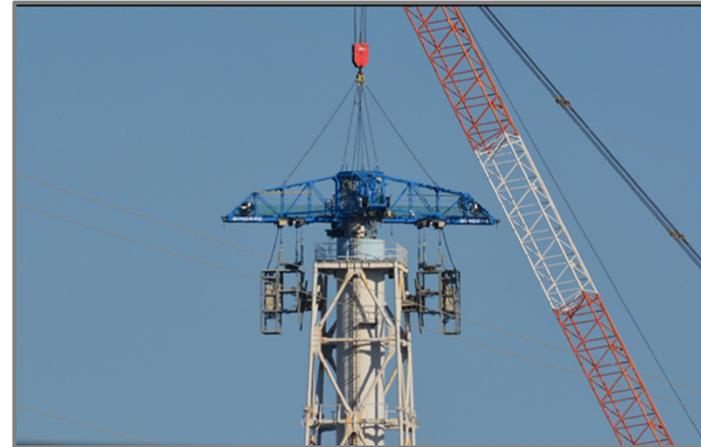
【写真②】斜材切断状況(11月6日)

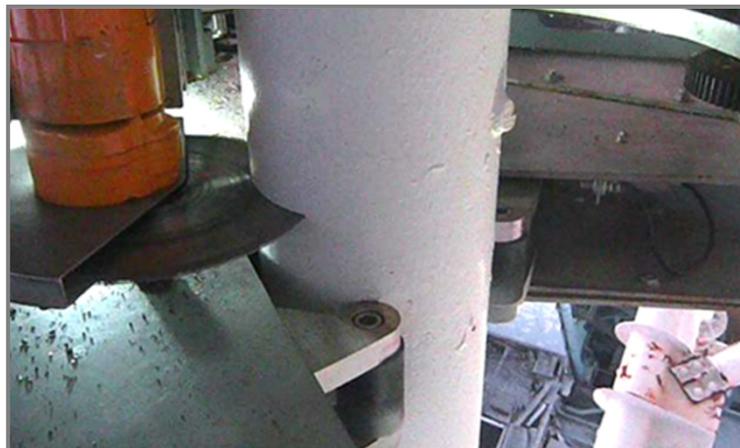
【写真③】斜材切断状況(11月7日)

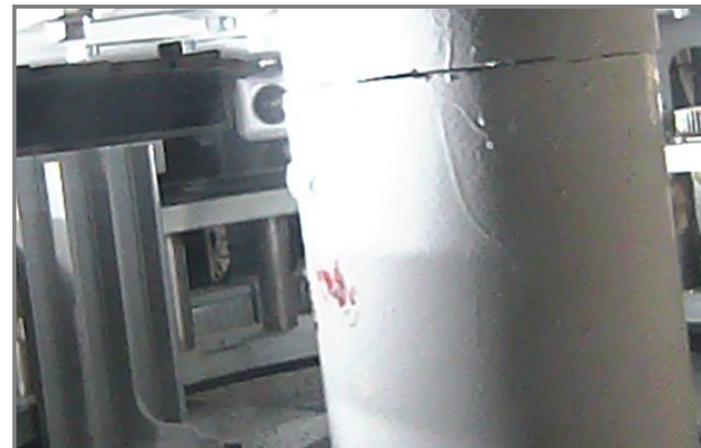
【写真④】主柱材切断状況(11月26日)

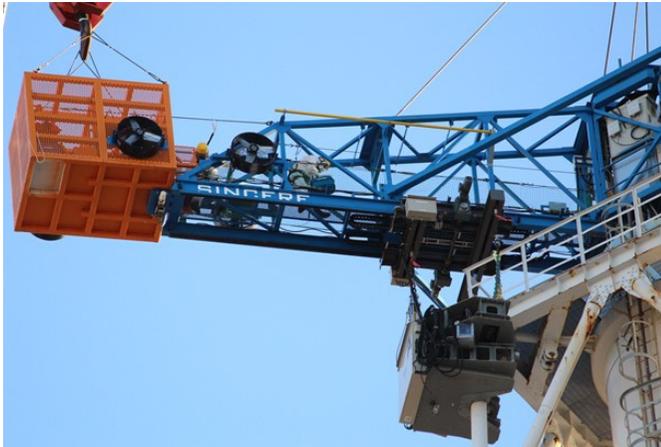
- 11/27の筒身切断作業中のチップソーの刃の噛み込み解消が困難であったことから、12/3・4に作業員が搭乗設備を使用して昇筒し、グラインダーを用いて作業員が筒身を切断。

【写真⑤】 給油作業の状況(12月3日)

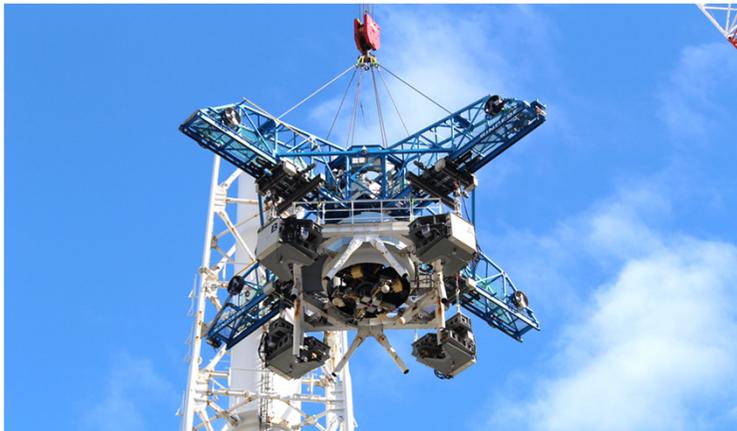
【写真⑦】 筒身・鉄塔吊り下ろし状況(12月4日)

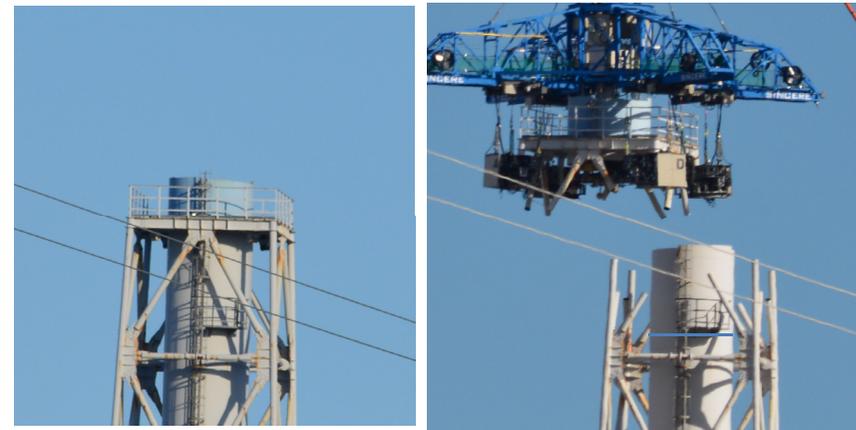
【写真⑧】 4ブロック目解体前後の比較

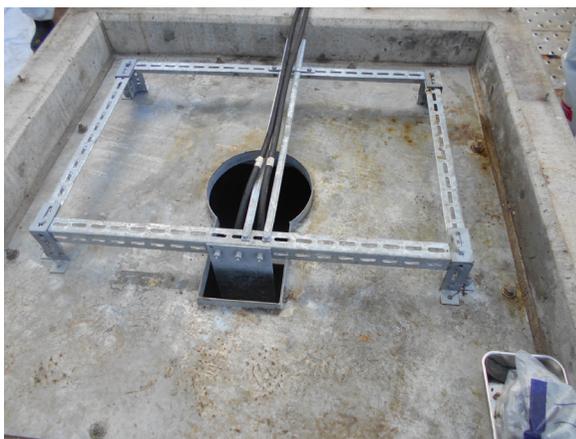
- 排気筒解体工事でクレーンの吊り上げ可能高さを確保するために、クレーンを排気筒に近づけていたため、その間、サブドレン208の運転を停止し、設備をいったん取り外していた。
- 5ブロック目以降は、クレーンを元の位置に戻してもクレーン高さは十分であるため、クレーンを移動した後、12月6日には運転を停止していたサブドレン208を復旧し、インサービスした。

【写真⑤】復旧前状況(12月5日)

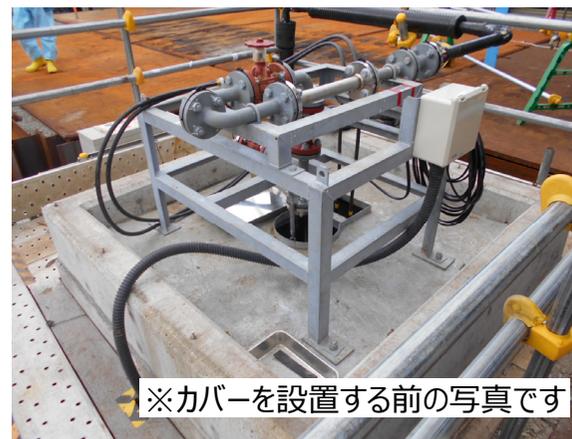
【写真⑥】復旧後状況(12月6日)

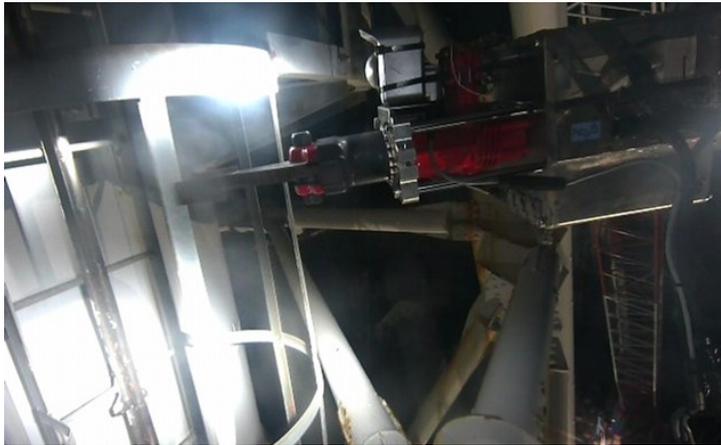
【写真⑤】 付属品切断の状況(12月16日)

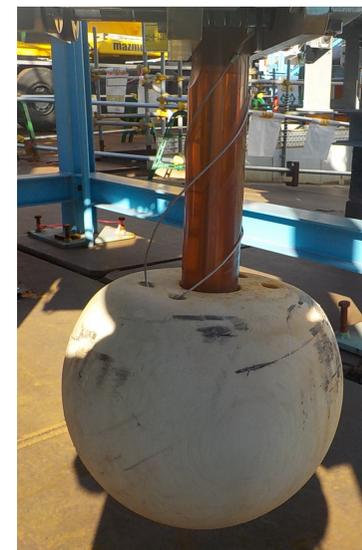
写真：挿入ガイド (拡大)

- 14日より風が強くなり作業自体を待機していたが、15日未明には風がおさまったので準備作業を開始し、10時の気象予測を確認した上で、10時40分頃から解体装置の吊り上げ作業を開始した。
- 鉄塔解体装置が排気筒上部まで到達したが、一時的な強風により解体装置が回転し、作業を待機していた。
- 風が弱まったタイミングで作業を再開したが、設置作業の途中で再び一時的に風が強くなり、姿勢制御ファンが効かなかった為、装置の回転を挿入ガイドで止めようとした。この際、挿入ガイドが筒身端部に接触しながら過大に変形し、挿入ガイドが破損し落下した。

- ❑ 挿入ガイドが変形した際、バー部の中で、ワイヤーロープが金属製シャフトの端部と接触して擦れ合うことで損傷し、破断したことで、挿入ガイドが落下した。
- ❑ 他の挿入ガイド3箇所についても、金属製シャフトの端部と同じ高さで、ワイヤーロープに傷みが見られた。

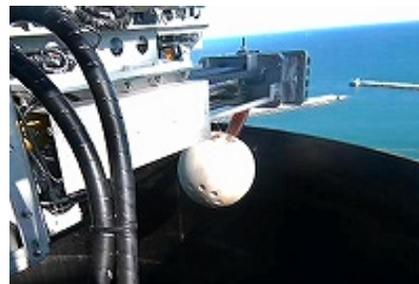
接触中

- 挿入ガイドに設けていた落下防止ワイヤーは、筒身の切断面に押し当てられながら装置が回転して擦れたことで、挿入ガイド内部のワイヤーよりも先に破断していた。

落下防止ワイヤーが筒身切断面に押し当てられながら装置が回転したことでワイヤーが損傷・破断

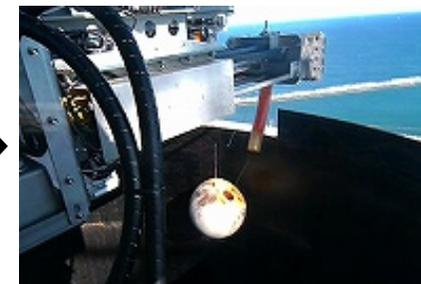
落下時

写真：挿入ガイド 落下状況

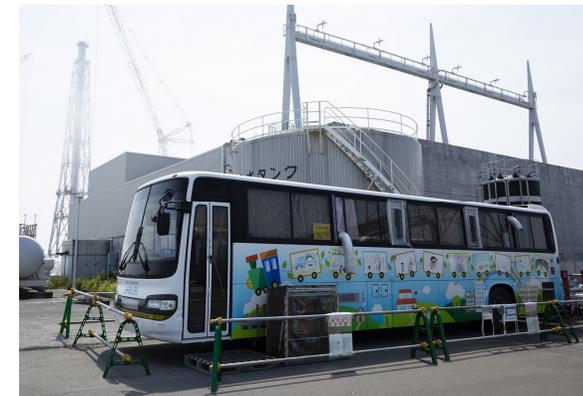
【遠隔操作車両（通常の停止位置）】

- 11月22日14時40分頃、1/2号機排気筒解体作業再開準備として、遠隔操作に使用するバス（以下、「当該車両」と言う）のエンジンを始動したところ、当該車両が従来の駐車位置から約16m移動する不具合が発生した。
- 当該車両の移動に伴い、敷設している電源ケーブル等が引っ張られ、一部損傷や線抜けが発生したが、けが人はなく、他の設備への影響（損傷）も発生していない。
- 当該車両は、11月23日に元の位置に戻し、電源ケーブル等の復旧も完了したが、悪天候（降雨）により、23日、24日の解体作業は中止とした。（26日午後から解体作業実施）

- 鉄塔解体装置の入電作業中，遠隔操作車両のエンジンを始動したところ，当該車両が突然動き出した。
* 輪留めは左後輪に取り付け，シフトはニュートラルに入れており，サイドブレーキも引いていた。
- 遠隔操作車両が動いている間は，フットブレーキ，サイドブレーキ，クラッチは効かず，運転操作者はエンジンを停止させて車両を停止させた。
- 車外の発電機から当該車両に敷設している電源ケーブル等の一部損傷や線抜けが発生した。

- 今回の車両不具合を踏まえ、今後、当該車両のエンジンは始動しない。
（エンジンの始動キーは現場に持って行かず事務所で保管する運用）
- 当該車両の照明の電源は外部から取り、照度を確保する。
- 当該車両の前後輪に輪留めを追設置する。
