1/2号機排気筒ドレンサンプルピット 内部調査状況

2020年7月30日

東京電力ホールディングス株式会社

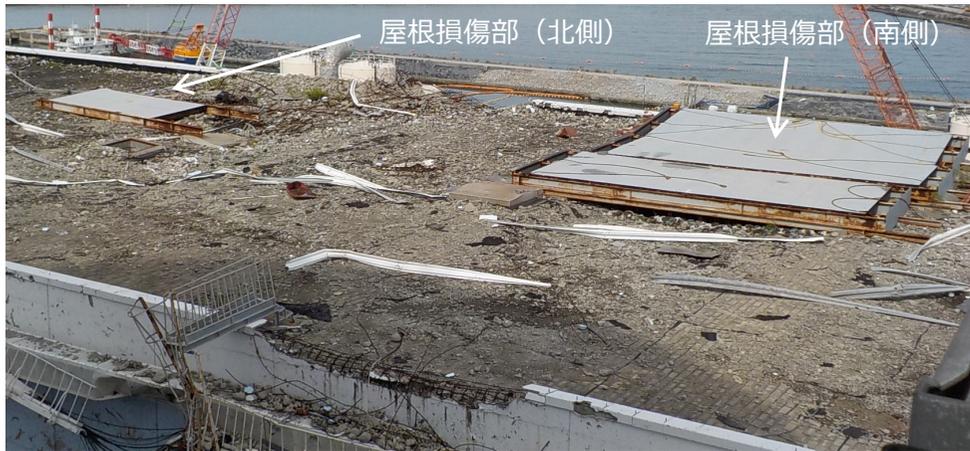
3号機タービン建屋・屋根状況【着手前】
〔西側から撮影〕

- 汚染源除去対策として、3,4号機増設サービス建屋（S/B）及び3号機T/B低層部のガレキ撤去完了。引き続き、3号機T/B上屋のガレキ撤去中（進捗率：99%）。
- 雨水対策として、2020年7月8日に流入防止堰の設置完了。並行して雨水カバーの準備作業を行い、7月20日に南側の屋根損傷部へ設置作業を開始。今後、北側の雨水カバーを8月上旬までに設置する予定。

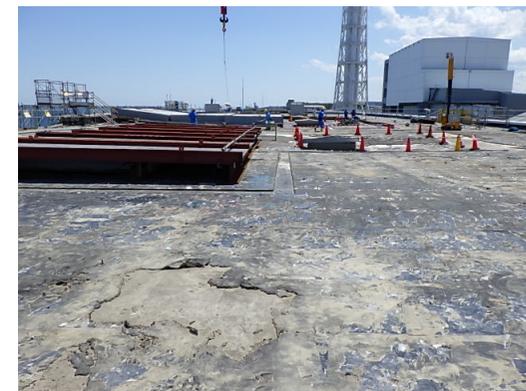
屋根ガレキ撤去の状況
〔北側から撮影〕

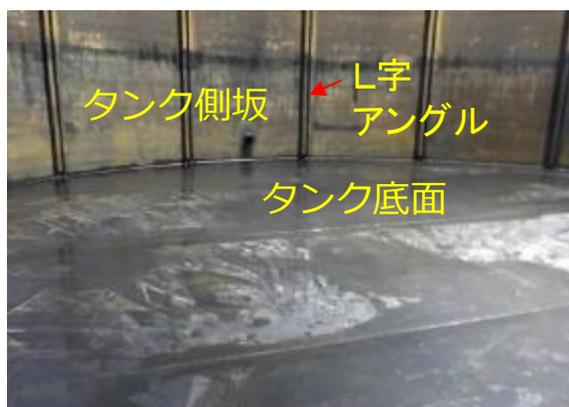
- タンク水抜き後の内面清掃については、手が届く範囲でジェット洗浄を実施
- 残水がない状態でALPS処理水を移送して濃度上昇が見られたことから、タンク側板及び連結管内に残留したスラッジが影響したものと推定
- 洗浄方法等の見直しについて検討し、今後の再利用タンクへ反映していく

G3-Hタンク側板スラッジ（清掃未実施）

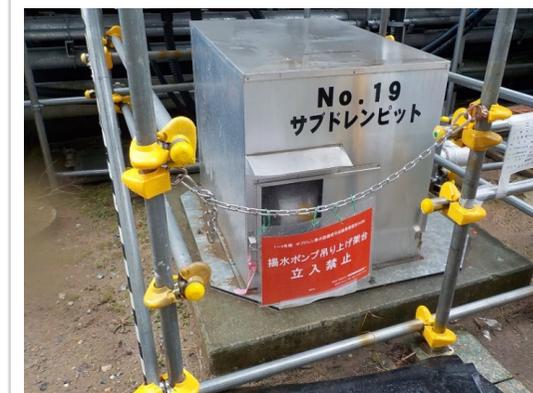
(サブドレンNo.19ピット) 4

- 2020年7月8日、午前10時頃より40mm/h程度の強い降雨があり、サブドレンNo.19の水位計が測定範囲の上限を超過し、汲み上げが停止したことから、現場を確認した。
- 現場確認の結果サブドレンNo.19の井戸から地表面に水が流れ出ていたが、地下水のくみ上げを再開したことによって本事象は解消された。
- 周囲の各排水路のPSFモニターの値に有意な変動は発生していない。

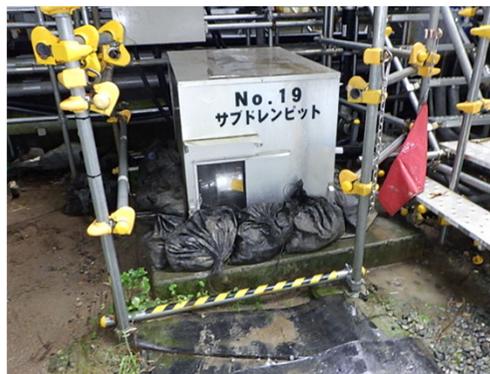
暫定対策後（7/14）
（サブドレンNo.19ピット）

- ①サブドレンピットのかさ上げ（制御、電気系統含む）

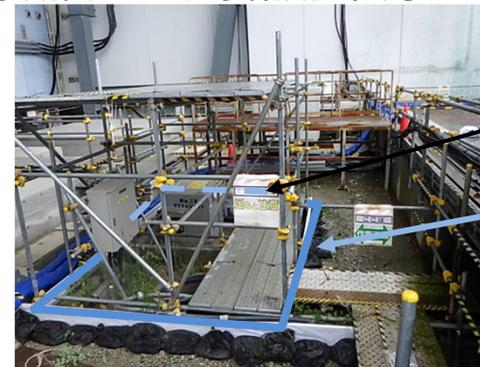
暫定対策後（7/14）
（サブドレンNo.18ピット周辺）
