# 福島第一原子力発電所 プラント関連パラメータ

# 2月13日の地震による原子炉建屋への 影響評価ならびに建屋健全性評価について

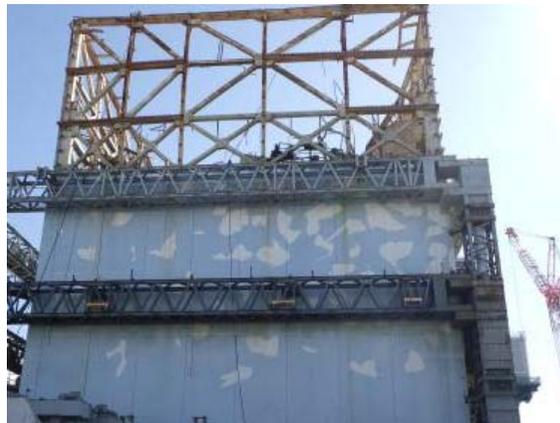
1号機原子炉建屋 点検写真例（北側）

- **1~4号機は原子炉建屋の臨時点検を行い、外観上の変化が無いことを確認している。**

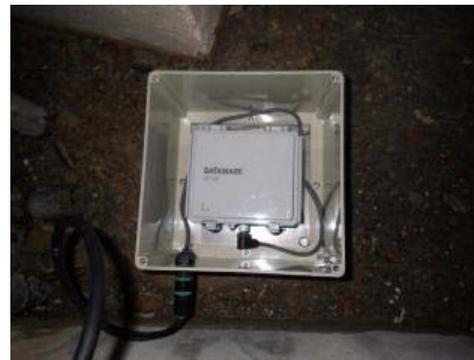
3号機に設置した地震計  
(1階レベル)

- 運用開始後、2020年6月までは問題なく地震記録が取得できており、建屋全体の劣化傾向分析への活用方法の検討を開始したが、7月3日に1階レベル（北西側構台下の屋外）に設置した地震計が大雨の影響により雨カバーを設置していたものの水没し故障に至った。
- 当該地震計については、現場詳細調査の上、再発防止として一旦基礎を新設せず取り付け箇所を少し高い位置に変更して暫定復旧し、その後に基礎を新設して嵩上げして本復旧する計画を立案した。（10月）
- こうした中、10月13日にもう1台の地震計（オペフロレベルに設置）の波形にノイズや欠測が確認されるようになったことから、原因調査を開始した。
- ノイズ原因不明のまま交換しても再発する可能性があると考えたため、水没した地震計についても、原因究明を行った後に復旧する方針に変更した。（2020年11月）

- 3月19日に当該地震計を復旧し試験観測を再開した。今後、基礎新設(嵩上げ)等により雨水による故障の再発防止対策を行うと共に、予備品を確保して故障に備えていく。
- オペフロの地震計が故障した原因の調査を継続し、原因がわかった段階で対策品への交換も含めて検討していく。
- 今後、3号機地震計の試運用結果を踏まえ、1、2号機へ地震計設置の拡大を検討していく。
- なお、福島第一原子力発電所では、5号機及び6号機の基礎版の地震計の観測結果から、2021年2月13日に発生した福島県沖地震は基準地震動Ssを超えないものであることを確認している。

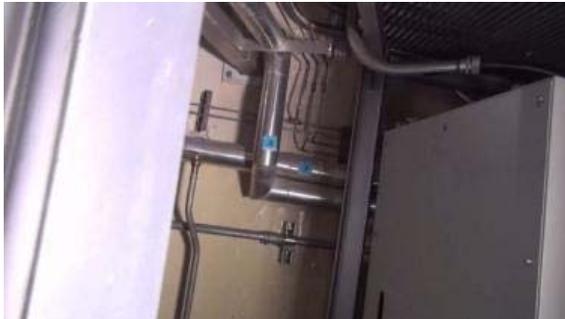
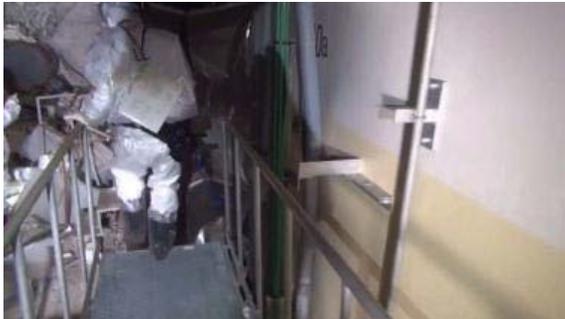
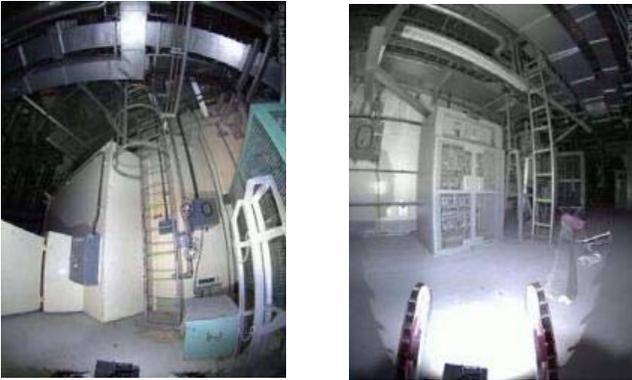
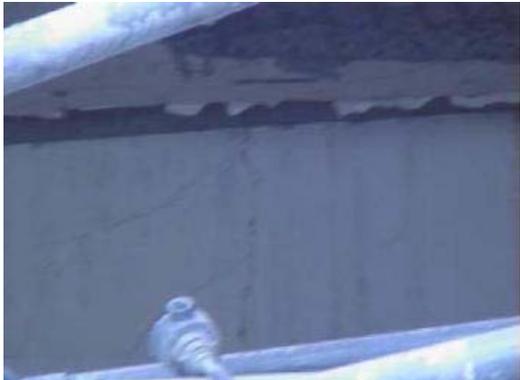
- 主要耐震要素であるシェル壁や使用済み燃料プール壁・外壁を中心に調査を実施
- 1号機は当社社員他による建屋内調査・ロボット調査を実施。3号機はロボット等による調査を実施
- シェル壁・使用済み燃料プール壁には、損傷は確認されていない。

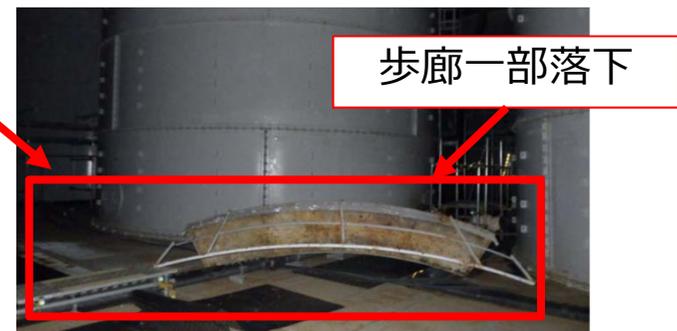
**F1エリアタンク 歩廊一部落下**

- 概要：フランジタンク8基（H4・I2・I3・I7・J3・J4・J5・J6タンク）に歩廊の一部が落下していることを確認。立入禁止処置を実施済み。

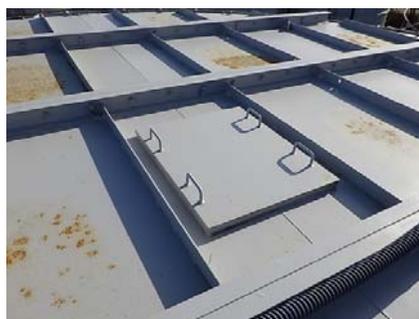
天板点検口（蓋あり）

- 概要：フランジタンク6基（H6・I6・J3・J4・J5・J6タンク）に天板点検口の蓋が無いことを確認。（タンク内へ落下と推定）

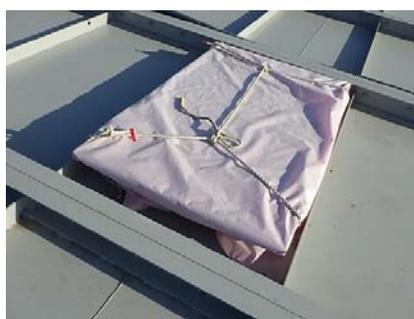
天板点検口（蓋なし、養生実施）

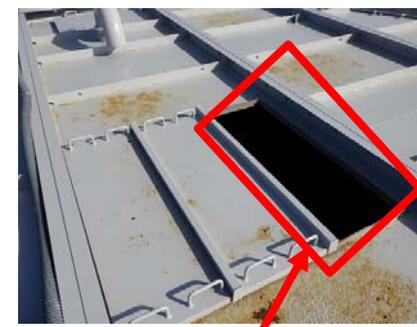
天板点検口（3枚蓋、蓋なし、養生前）
