汚染水対策スケジュール (1/2)

1/2号機排気筒ドレンサンプピットの対応について

2021年5月27日

東京電力ホールディングス株式会社

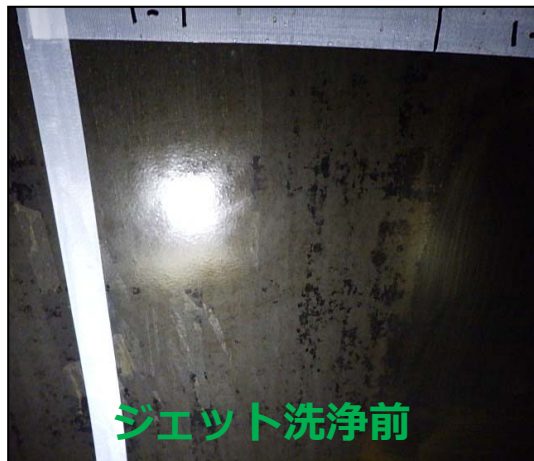
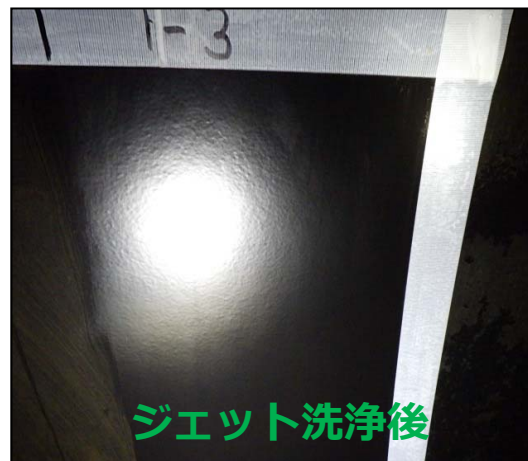
【追加の汚染低減対策実施後の状況】

【連結管・弁の交換】
【タンク内面ジェット洗浄】
タンク内全面に対し、高圧洗
浄機にて、付着した放射性物質
を含むスラッジ除去作業を実施

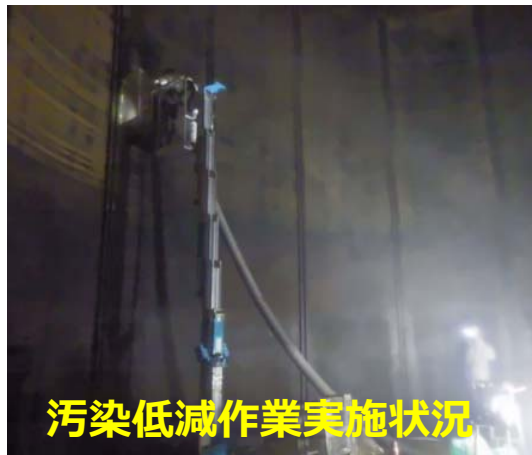
【追加の汚染低減対策実施後の状況】

【連結管・弁の交換】
【タンク内面除染・再塗装】
タンク内全面に対し、アイス
ブラスト等によるスラッジ除去
を実施
その後、再塗装を実施

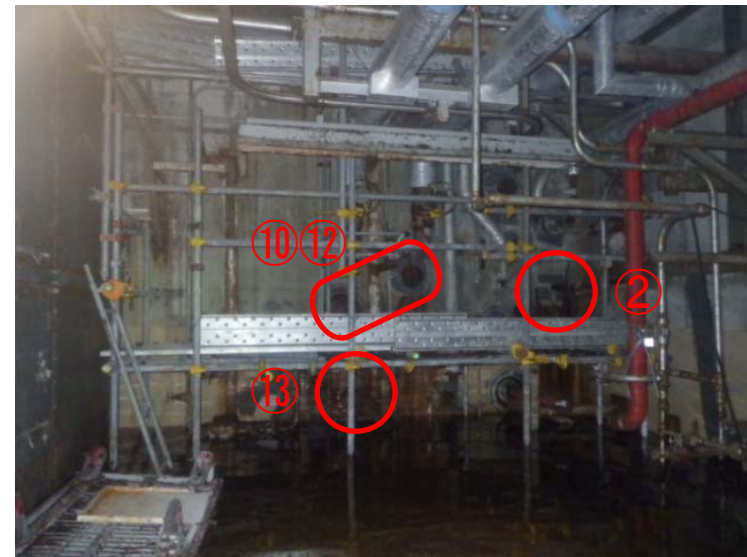
南側全景

【推定原因】 工作建屋の現地調査の結果、過去の止水部分からののにじみが確認された。過去の止水部の劣化などが考えられる。(現在水没中、水抜き後5月末に確認予定)

焼却建屋と工作建屋を貫通している配管及びケーブルラック
 ・ 通路を過去に止水対策で閉塞を行なっている。
 (2011年・2014年・2015年の3回実施)

⇒漏水箇所を特定し、止水材による止水対策（クラック部への発泡ウレタン注入）を5月末から現地確認後実施。

※止水対策後も、他箇所からの再流入が予想されるため、継続して監視の結果、必要に応じて追加の止水対策を実施していく。
