1号機 PCV内部調査の状況について

2022年5月26日

2号機 PCV内部調査・試験的取り出し作業の準備状況

1号機及び2号機非常用ガス処理系配管一部撤去の対応状況について

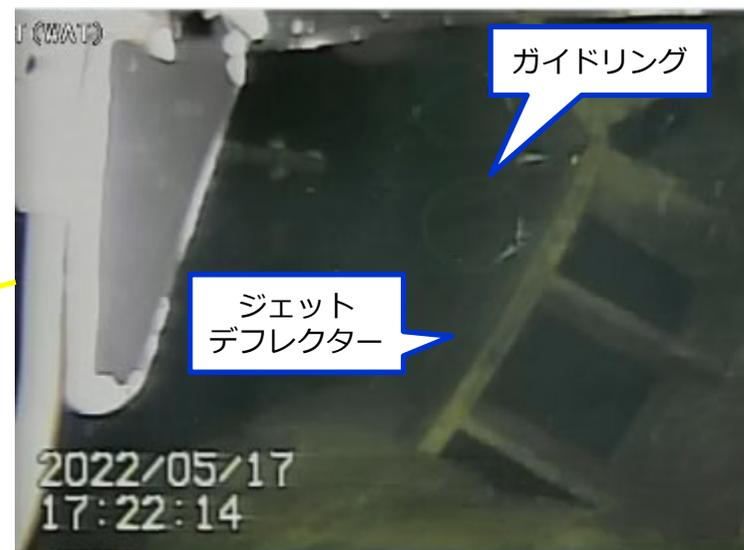
写真1.ジェットデフレクター(E)俯瞰

ジェットデフレクター(E)付近の状況(5月17日調査分④,5月18日調査分①)

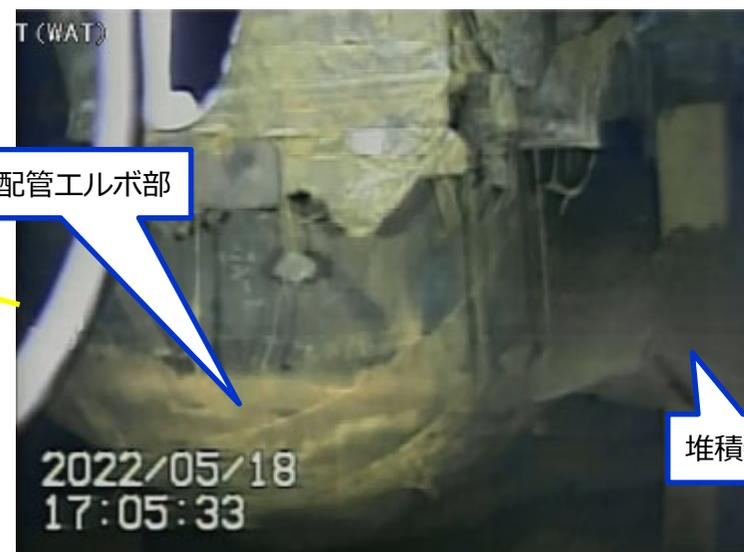
写真1.PLR(A)配管の状況

PLR(A)配管およびペDESTAL付近の状況(5月18日調査分②)

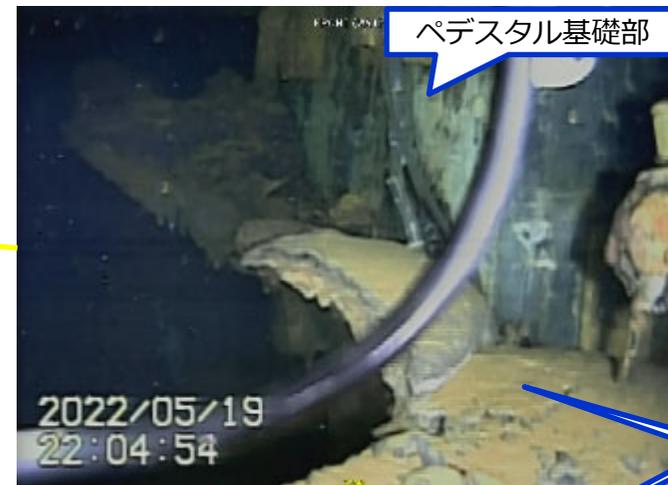
- ✓ 堆積物より下部においては、ペDESTALの鉄筋が確認されました。
- ✓ 堆積物より上部では、ペDESTAL基礎部が残った状態であることが確認されました。

写真1.ペDESTAL開口部(右側基礎部)の堆積物より上部の状況

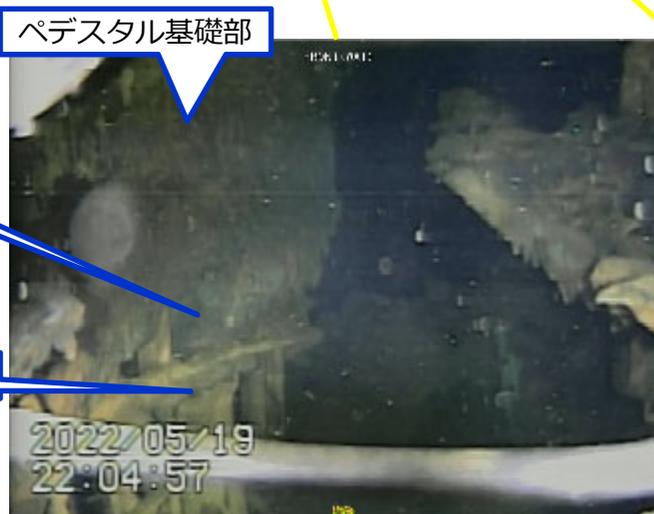
写真2.ペDESTAL開口部(左側基礎部)の堆積物を堺にした上下部の状況

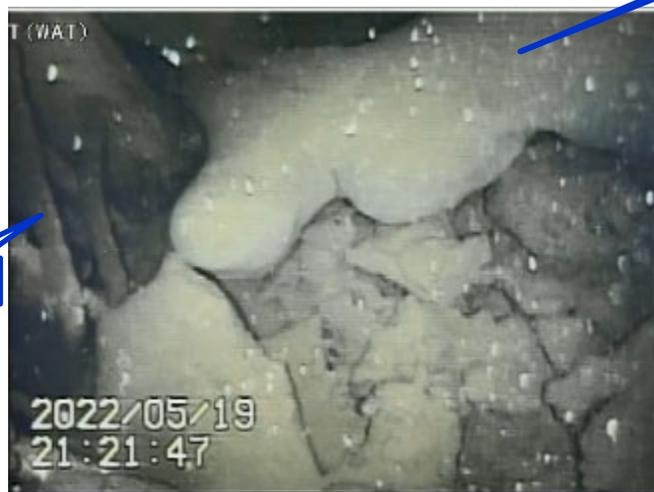
写真2.ペDESTAL開口部(内部手前)の状況

鉄筋

塊状の堆積物③

塊状の堆積物②

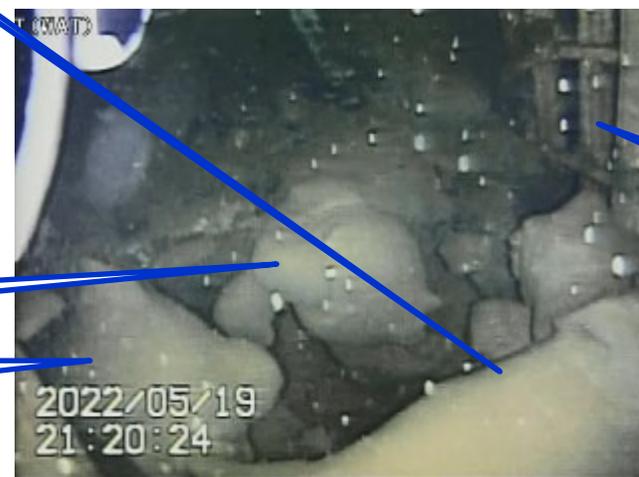
写真3.ペDESTAL開口部(内部手前)の状況

鉄筋

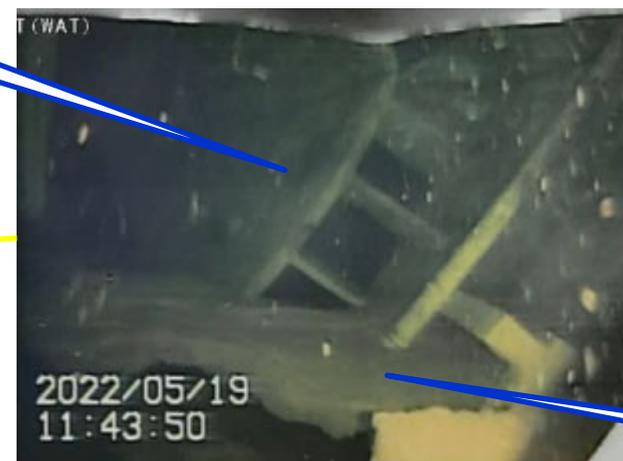
写真1.ジェットデフレクター(D)俯瞰

- ✓ ジェットデフレクター(D)付近および裏側(圧力抑制室側)において堆積物が確認されました。
- ✓ ジェットデフレクター(C)付近において堆積物が確認されました。

堆積物

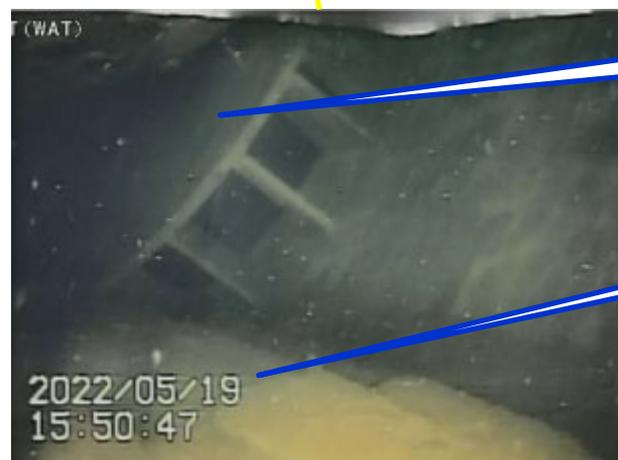
写真2.ジェットデフレクター(C)俯瞰

堆積物

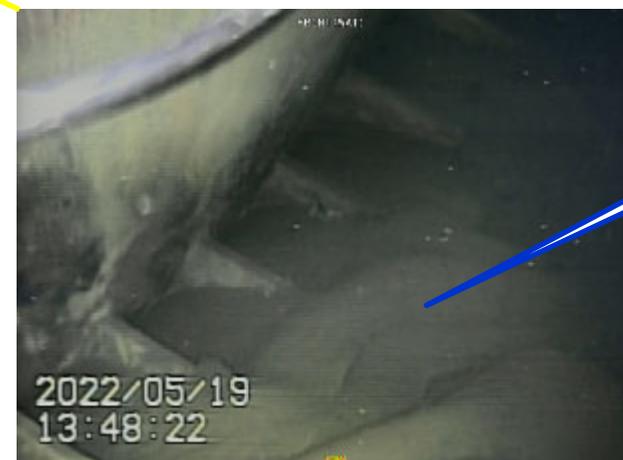
写真3.ジェットデフレクター(D)裏側の状況

堆積物
