# 1号機 PCV内部調査（後半）について

2023年4月27日

技術研究組合 国際廃炉研究開発機構  
東京電力ホールディングス株式会社

# 2号機 PCV内部調査・試験的取り出し作業の準備状況

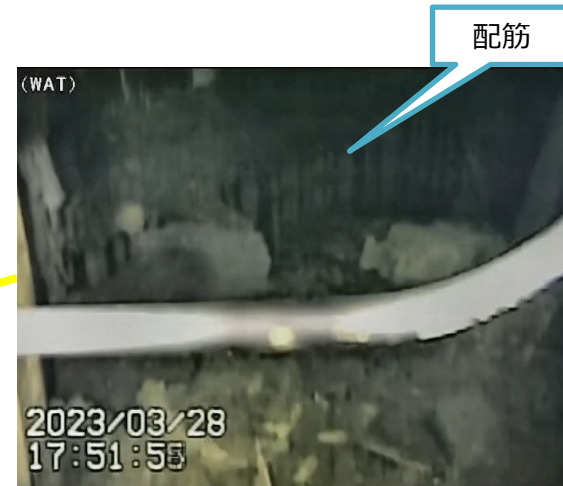
写真1. ポイント⑧ペDESTAL基礎部

- 調査箇所⑧、⑨、⑩については、ROVが到達できなかったものの、調査箇所⑤にて撮影した映像や、ROVが遊泳中に撮影した映像からペDESTAL基礎部の状態を確認 <写真1,2>
- 確認した基礎部の状態は他の調査箇所と似ている状態であり、ペDESTAL内側下部のコンクリートが一部消失している箇所には配筋を確認 <写真1,2>
- 配筋より奥については、一部（調査箇所⑦）においてインナースカートに至るまでのコンクリートの消失を確認 <P28\_写真5参照>

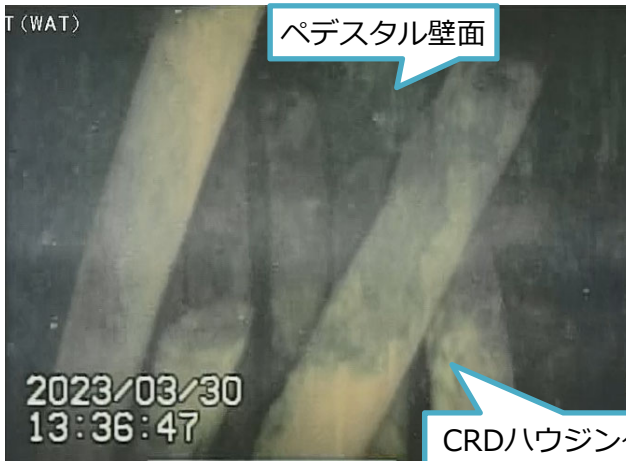
写真2. CRDハウジングと思われる構造物

- ペDESTAL内底部には、CRDハウジング以上に大きな構造物は確認されず、CRD交換機については本体は確認されず、CRD交換機レール・車輪を部分的に確認 <写真1,2>
- ペDESTAL内底部には、床面全域にわたり高さ1 m未満の堆積物があり、CRDハウジング等の上部の構造物が部分的に落下しているのを確認 <写真2,3>

CRDハウジングと推定

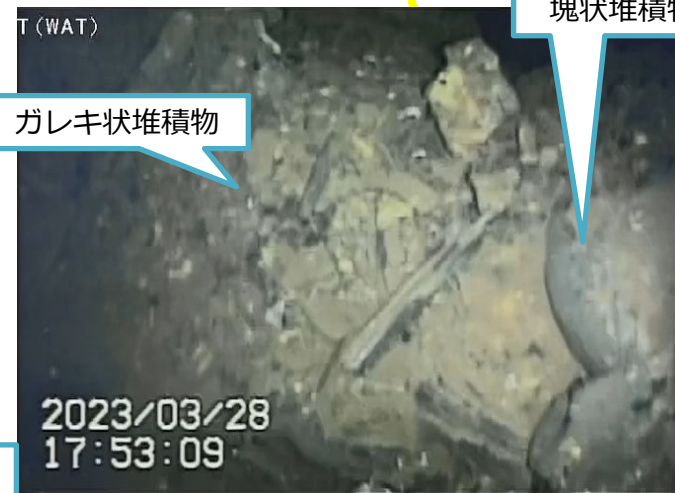
写真3.ペDESTAL内開口付近堆積物

ガレキ状堆積物

塊状堆積物

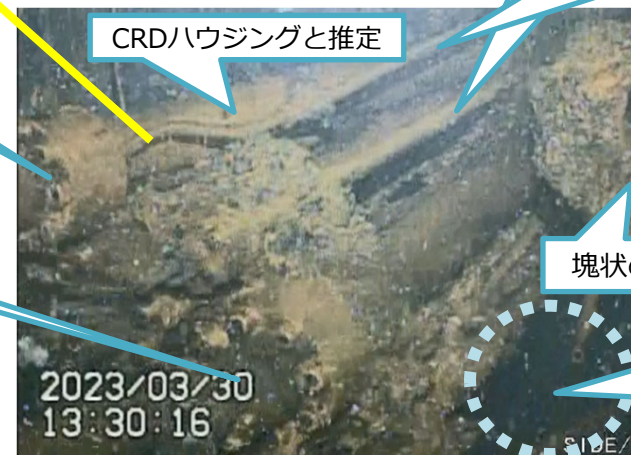
写真2. CRD関連と思われる構造物

- ペDESTAL上部にはCRDハウジング、CRDハウジングサポートを確認。一部は正規位置より下方に位置していることを確認(ペDESTAL底部に落下しているものもあり) <写真1,2>
- 下方に位置しているCRDハウジングは原形を留めており、溶融物が固化したと思われる塊が付着している箇所がある <写真2>
- 今回映像データを取得した、調査ポイント⑦の周辺においては、本来は映るはずの場所にCRDハウジングと思われる構造物からの反射がなく、一部が黒い空間のように見える箇所がある。この領域はCRDハウジングが脱落し、その上部にあるRPV底部に穴が開いている可能性が示唆される。 <写真2>

CRDと推定

CRDハウジングと推定

塊状の物体

黒い空間  
(代表例)

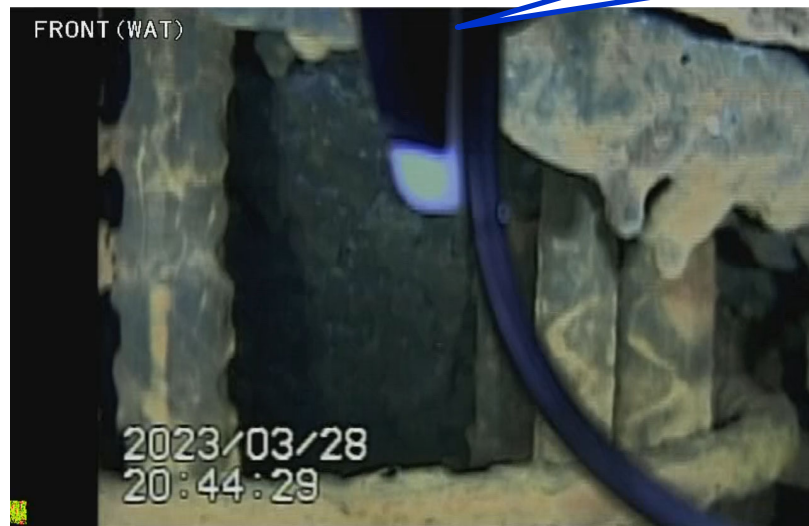
- ペDESTAL外部から見えているコンクリート残存の可能性の高い部分（事故前に設置されたボルトの締結状態が確認できる。）について、2023/3の調査にて、ペDESTAL壁内部でも対応する部分を確認した
- ペDESTALの外壁開口部右側におけるコンクリートの消失は限定的と考えられる
- 確認された外側の鉄筋は、開口部右7本、左11本。耐震評価においては、開口部とあわせ、角度にして64°に相当するとして設定

写真1. ペDESTAL開口部内から見えているコンクリート残存部

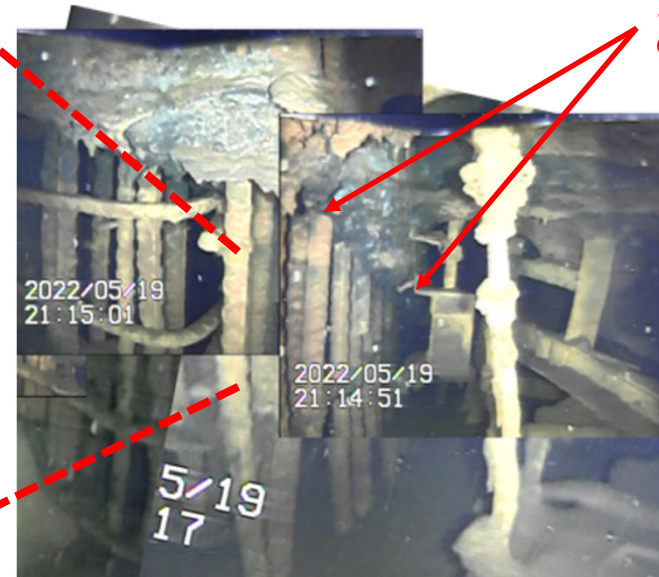
写真2. ペDESTAL外部から見えているコンクリート残存部

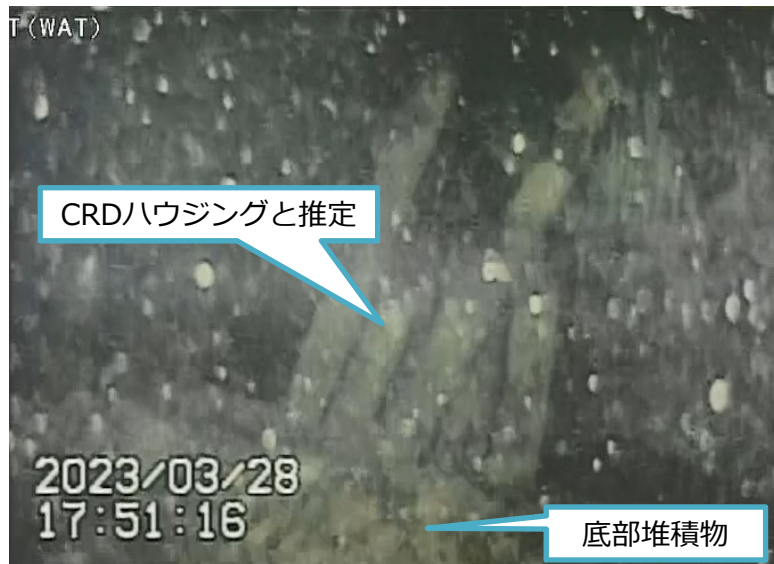
写真1. CRDハウジングと思われる構造物

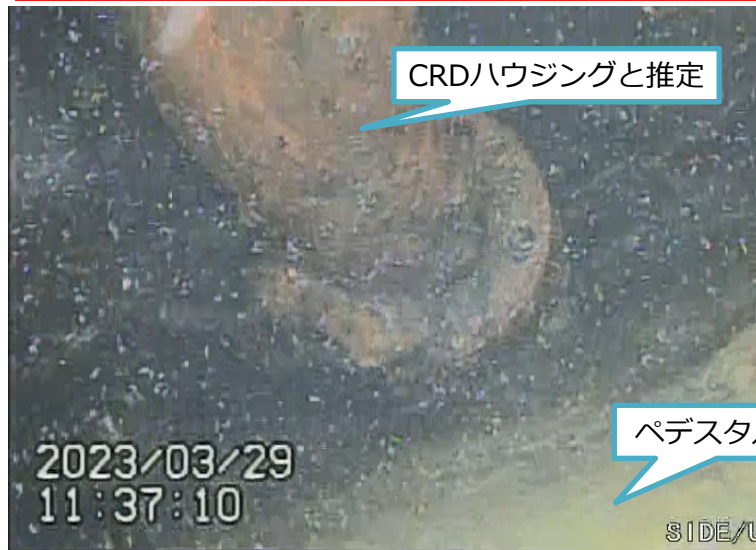
写真1. CRDハウジングと思われる構造物  
(上部監視カメラで気中を撮影)

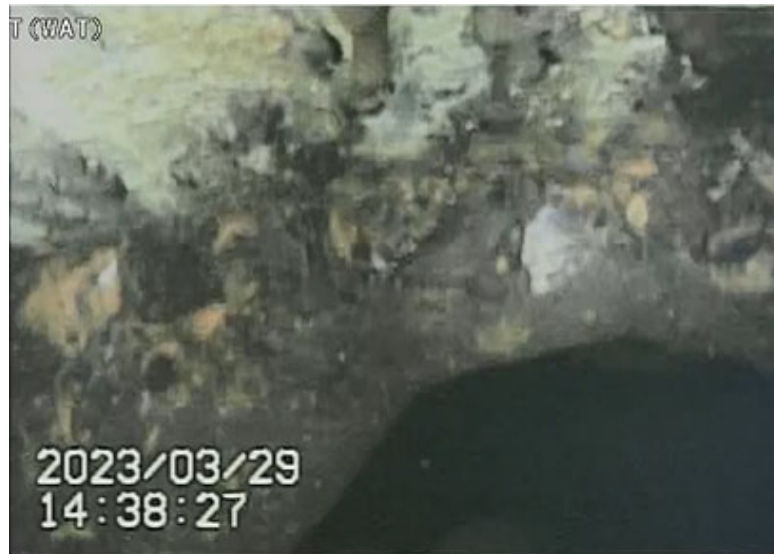
写真2 棚状堆積物の縁の状態（その2）

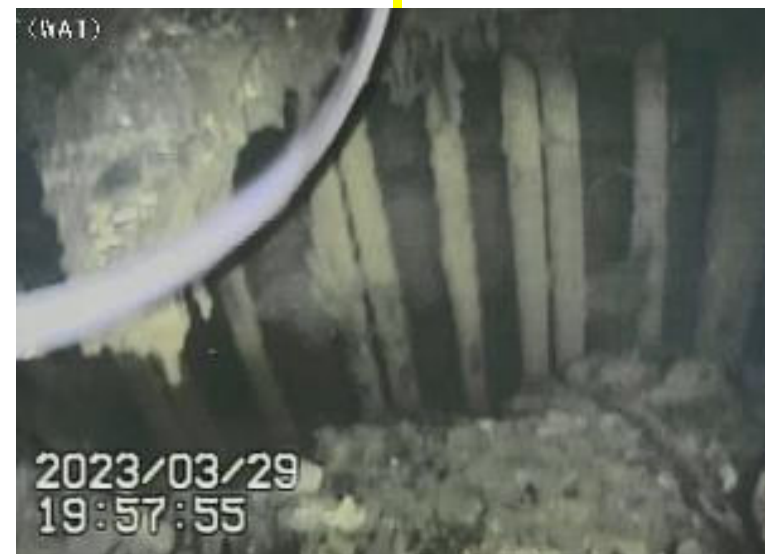
写真3 比較的に大きい棚状堆積物

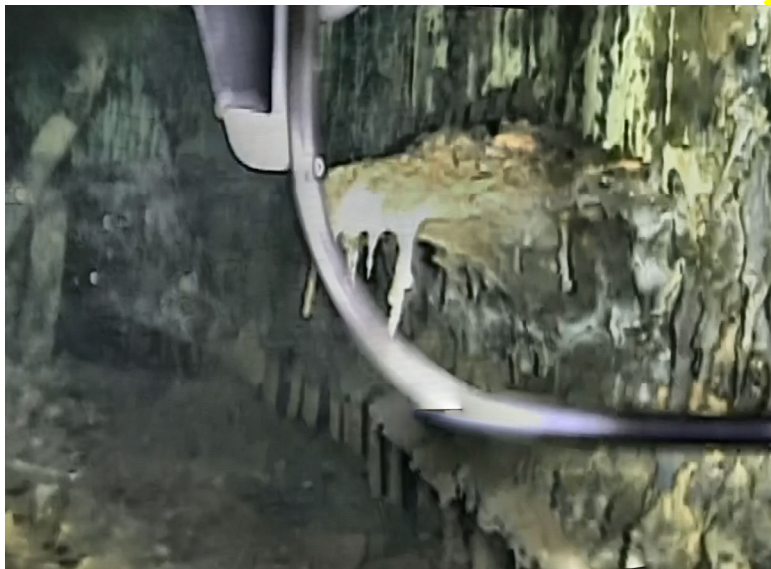
写真2 (パノラマ) 開口部右側の棚状堆積物

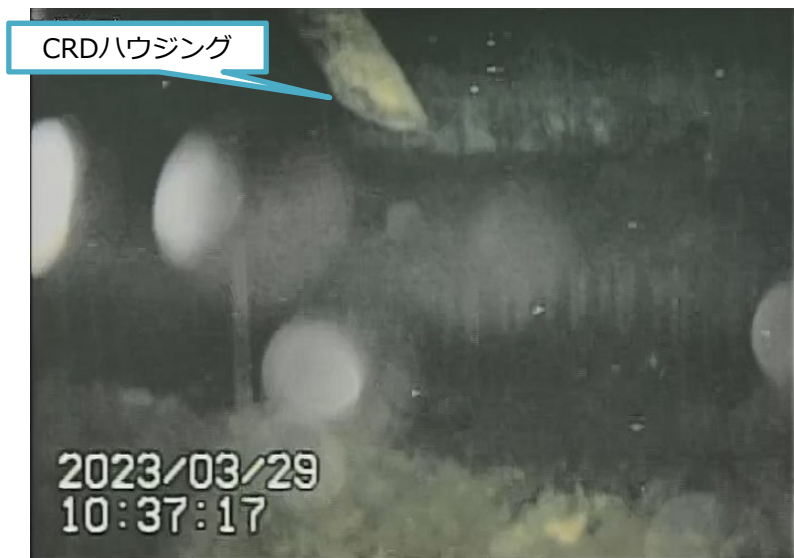
写真1 ペDESTAL内中心部で確認されたCRDハウジング（水中）

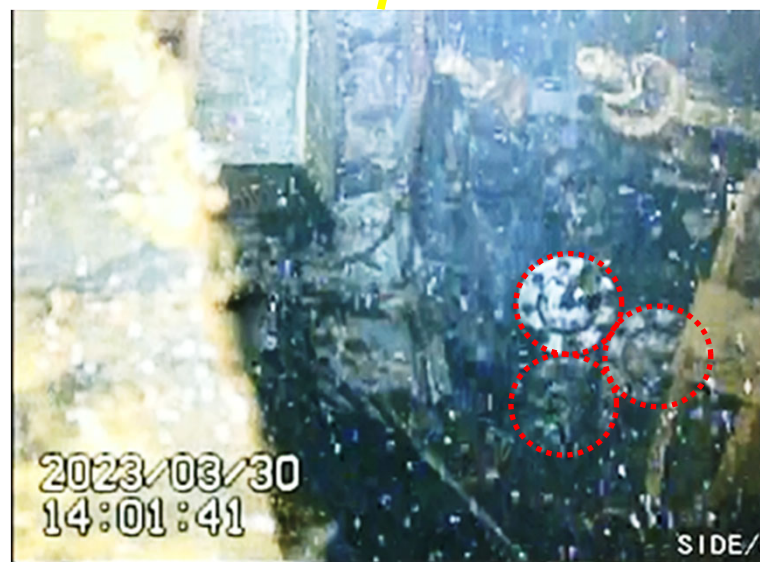
写真3 ペDESTAL壁周辺のCRDハウジングの状態（気中）
