汚染水対策の現況と今後について

2022年12月21日

東京電力ホールディングス株式会社

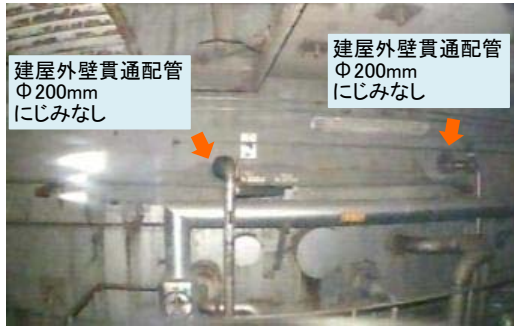
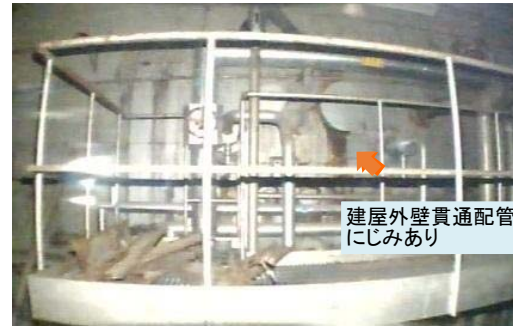
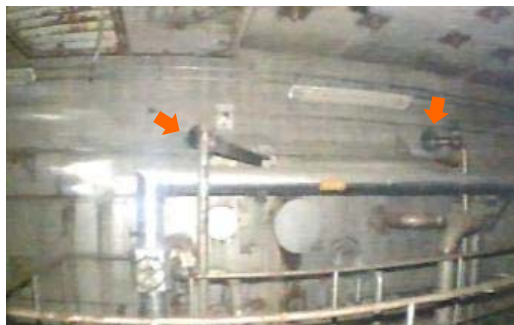
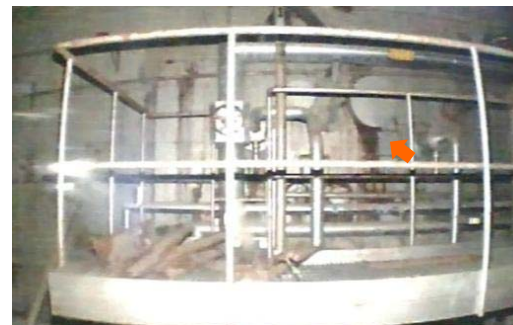
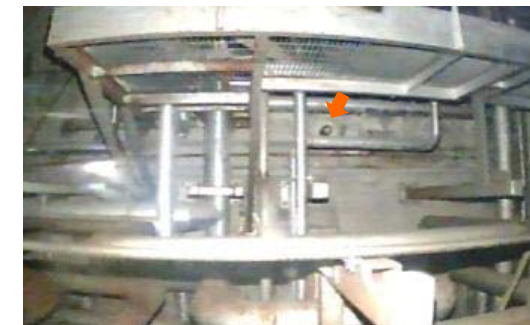
注入前後の比較

東側 T.P.+8m~T.P.+6m付近

東側 T.P.+7m~T.P.+5m付近

東側 T.P.+5m~T.P.+3m付近

↓ 変化なし

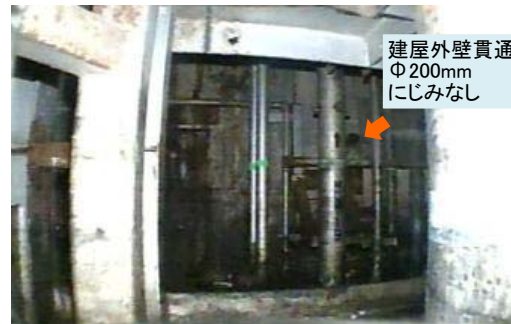
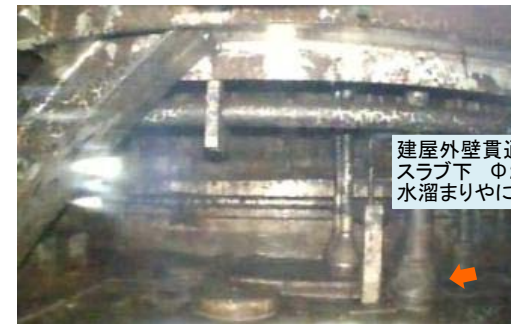
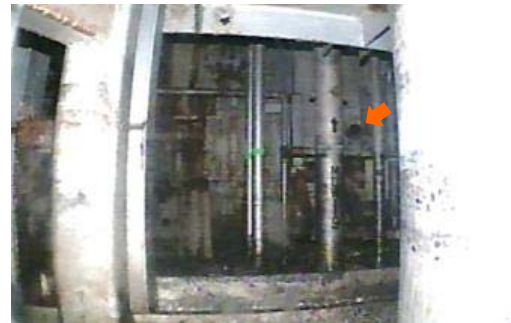
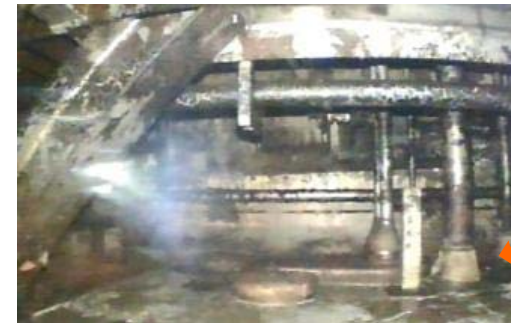
1次注入後の比較

東側 T.P.+1m～T.P.+3m付近
滞留水（過去）水没していた箇所

東側 T.P. - 0.8m(床面)～T.P.+1m付近

↓ 変化なし

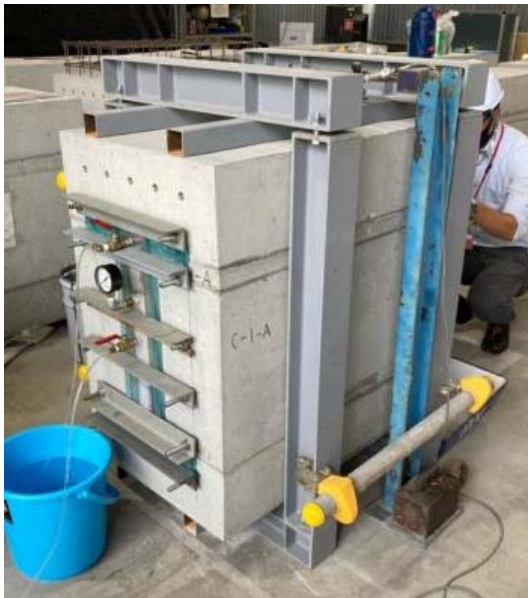
写真1. 試験体（加圧側）

- 材料透水試験は、約1m程度の試験体を作成し、材料3種、止水幅3種、施工法2種の18種類の試験に加えて、止水部を構築しない、発泡ポリエチレンのみの試験を行っている。
- 止水部に関しては、発泡ポリエチレン及びコンクリートに囲まれた範囲で構築している。
- 試験の結果、止水部とコンクリートの界面からののにじみ程度が確認された。
