# 汚染水抑制対策の現況について

2026 年5月25日

東京電力ホールディングス株式会社

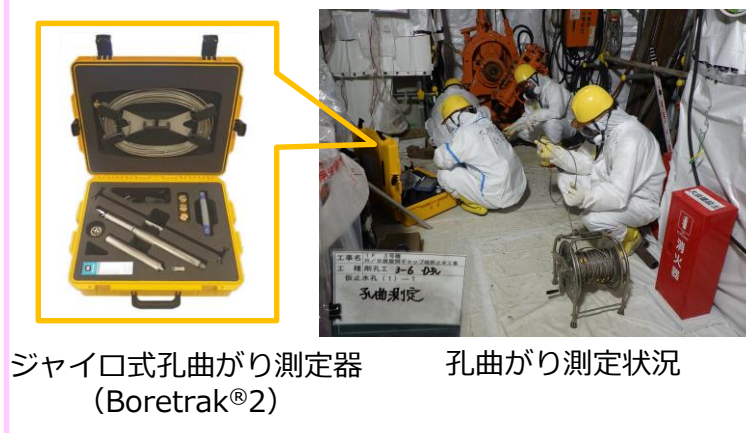
図2 孔曲がり測定、ビット交換の状況

ビット構成の切り替えによりズレを補正  
(4段ビット、2段ビットなど)

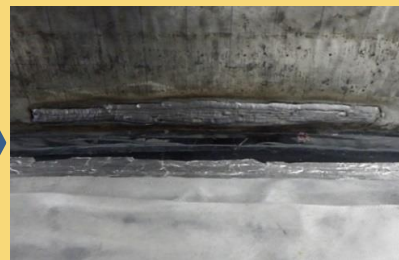
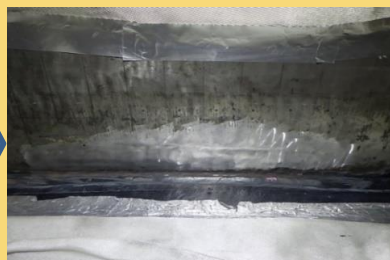
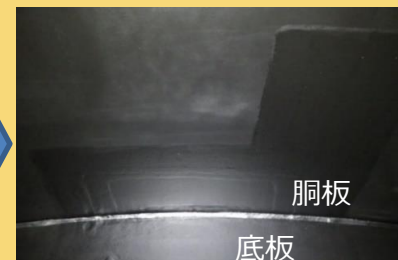
（K4-B7タンク）

- 溶接型タンクの構造強度・耐震性を将来にわたって継続的に確保するため、タンク内面の腐食を防止するエポキシ樹脂塗料による塗装の耐用年数を考慮し、10年に1回、本格点検（内部点検）を実施している。
- 本格点検（内部点検）は、昨年度の開始以来これまで79基で実施済。このうち4基において必要肉厚※は確保しているものの局所的な減肉を確認したため、肉盛溶接による補修を行った。また、全基においてエポキシ樹脂塗料による内面塗装を実施している。  
 ※全周（全面）にわたって必要板厚を下回った場合に構造強度上の問題が生じる値。

板厚	K4-B7タンク	K4-E1タンク	K4-E2タンク	K4-E5タンク
修理前	10.23mm	10.72mm	11.69mm	13.72mm
必要肉厚	10.20mm	10.20mm	10.20mm	10.20mm
修理後	14.27mm	12.62mm	12.74mm	14.12mm

K4-B7タンク は減肉が最も大きかったタンク

（K4-B7タンク：2024年11月確認／2025年4月補修完了）

①補修前

②肉盛溶接後

③グラインダー仕上げ後

④塗装後

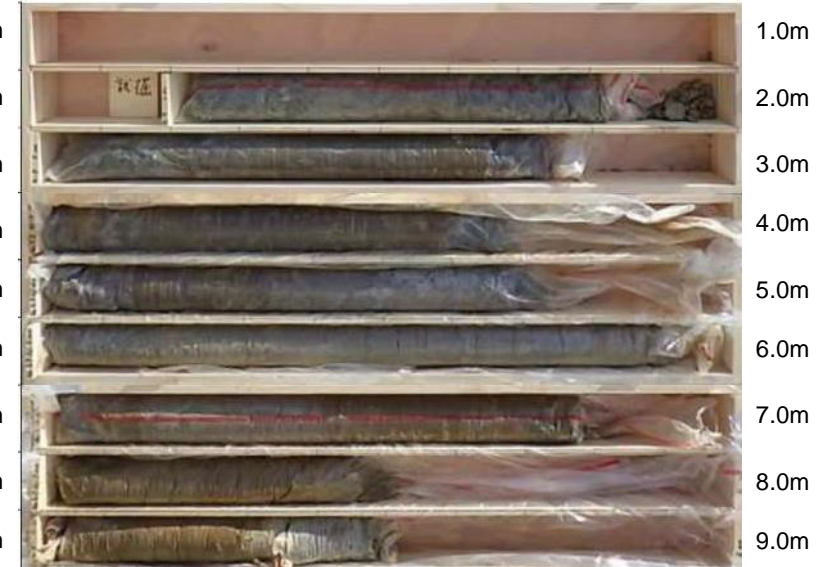
No.24-2-2調査結果

最大γ線量：0.005mSV/hr (コア)、0.0mSV/hr (ボーリング時)、最大β線量0.0mSV/hr (コア)
