# 新潟県中越沖地震における 発電所の状況について

## 地域の皆さまへの説明会

東京電力

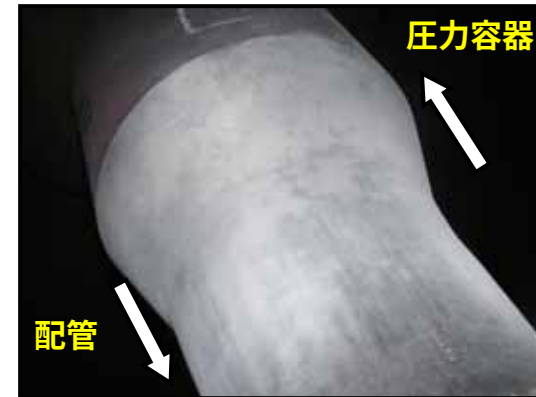
浸透探傷試験の実施状況

地震応答解析の結果、比較的裕度が小さかったと評価された箇所で追加点検(浸透探傷試験)を行い、傷、割れが無いことを確認しました

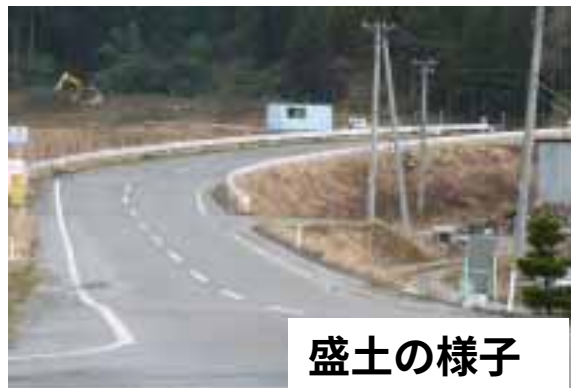
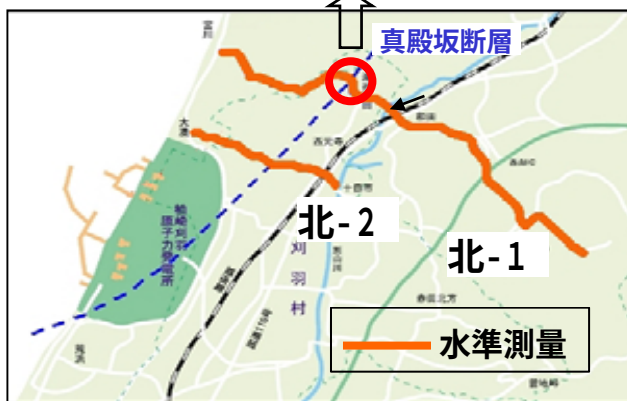
# 地表地震断層の調査結果 (水準測量: 北-1)

- 真殿坂断層が推定される付近でやや大きな変動
- 道路周辺に断層活動による地形の変動はみられない。
- 変動が大きな箇所付近は、盛土が厚い部分。変動の原因は盛土の沈下の可能性が高い。

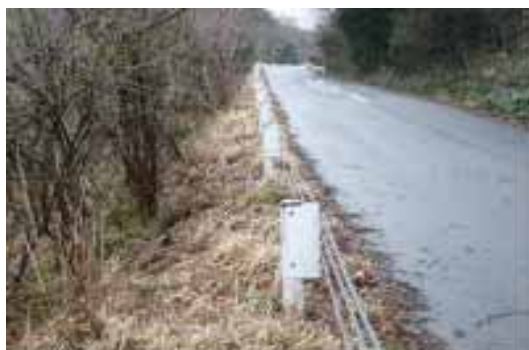
盛土の様子

- 真殿坂断層の延長位置に変動はみられない。
- 道路周辺に断層活動による地形の変動はみられない。
- 変動が大きな箇所は、盛土が厚い部分。変動の原因は盛土の沈下の可能性が高い。

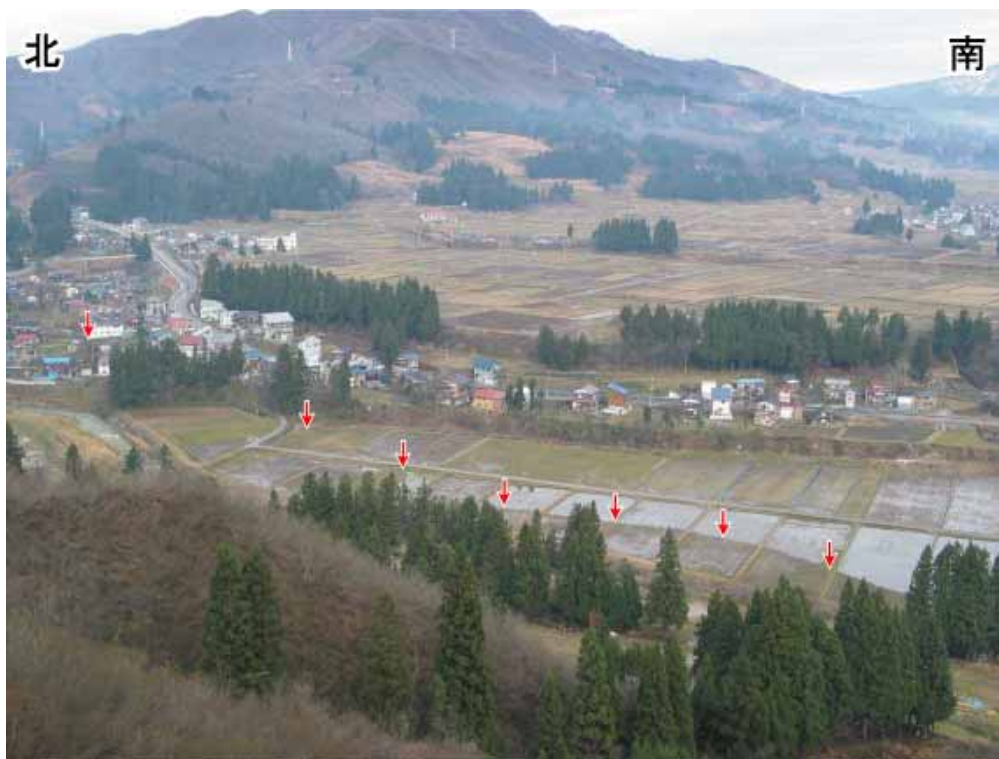
# DEMによる地表地震断層の確認例：小平尾地区

中越地震(2004年10月23日)後に、旧広神村小平尾地区において全長1 km以上にわたってほぼ南北方向に延びる地表地震断層が確認され、小平尾集落の南方では、長さ約350m以上にわたって水田を横切り、10～15 cmの隆起を伴う西側上がりの地表地震断層として確認されています。DEMでこの地表地震断層が確認できます

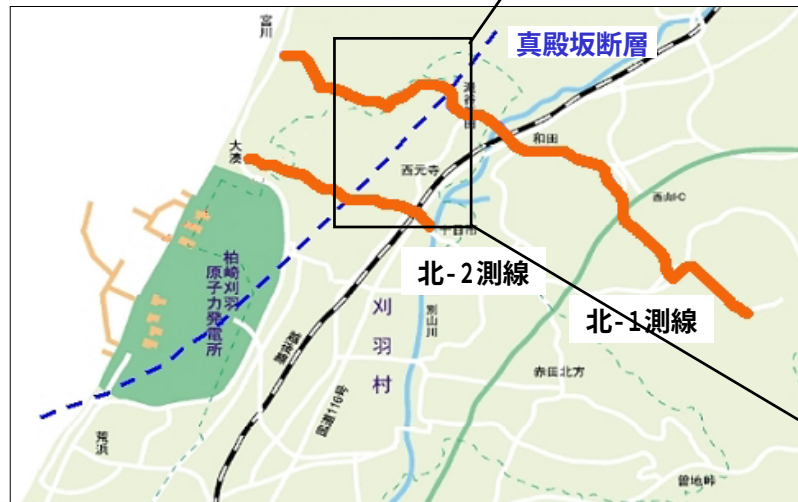
# 地表地震断層の調査結果 (DEM解析)

DEM (数値標高モデル) を用いて、今回の地震で真殿坂断層が動いたかどうか検討しましたが、地表地震断層を示す変状地形は認められませんでした
