# 新潟県中越沖地震における 発電所の状況について

## 地域の皆さまへの説明会

東京電力

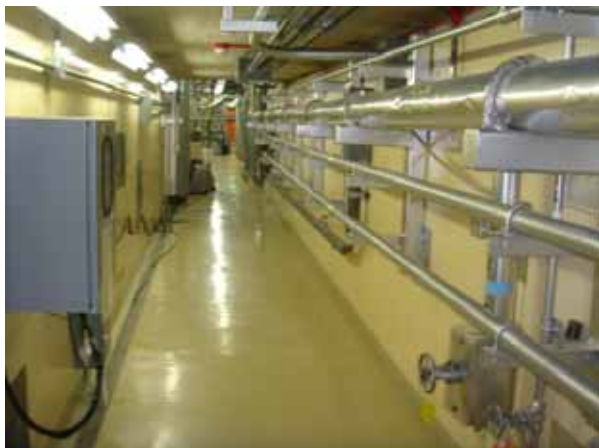
1号機 原子炉建屋内  
(2007年7月24日撮影)

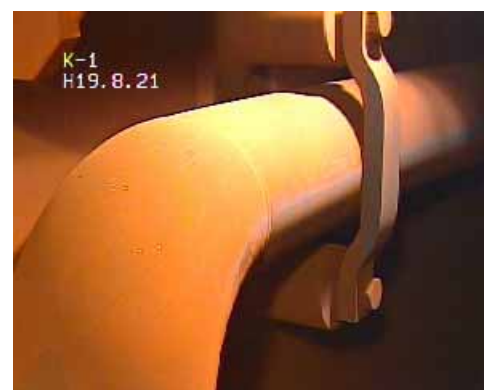
1号機 炉心スプレイ配管

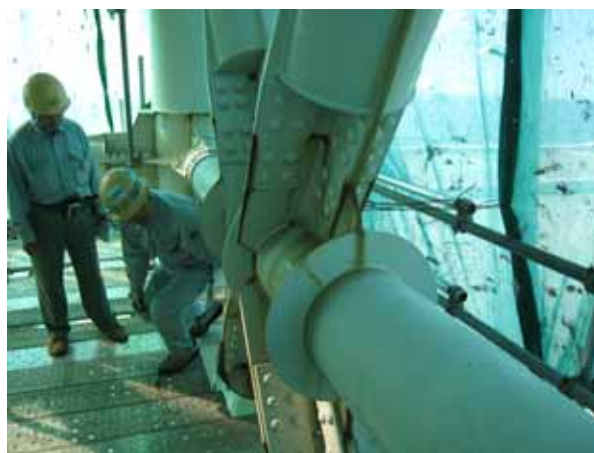
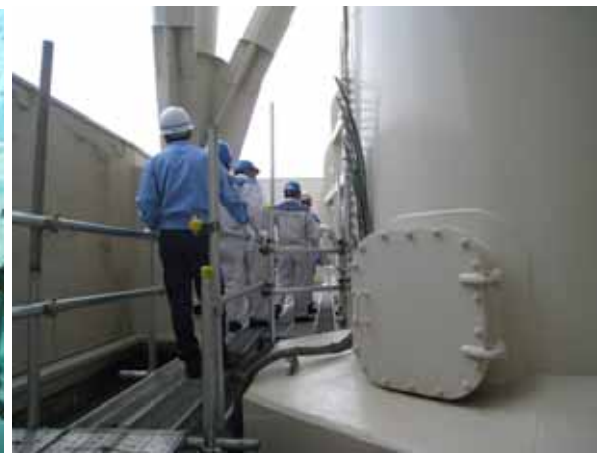
排気筒の点検

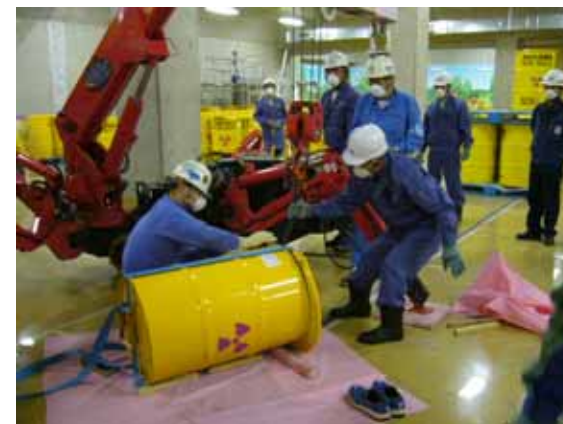
ドラム缶点検状況

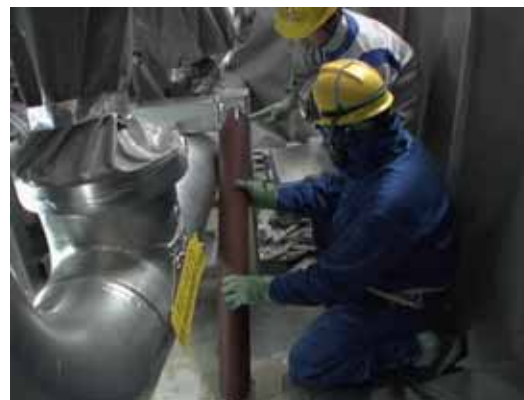
## 配管等サポート

耐震サポートの強化

サポートの追加、強化

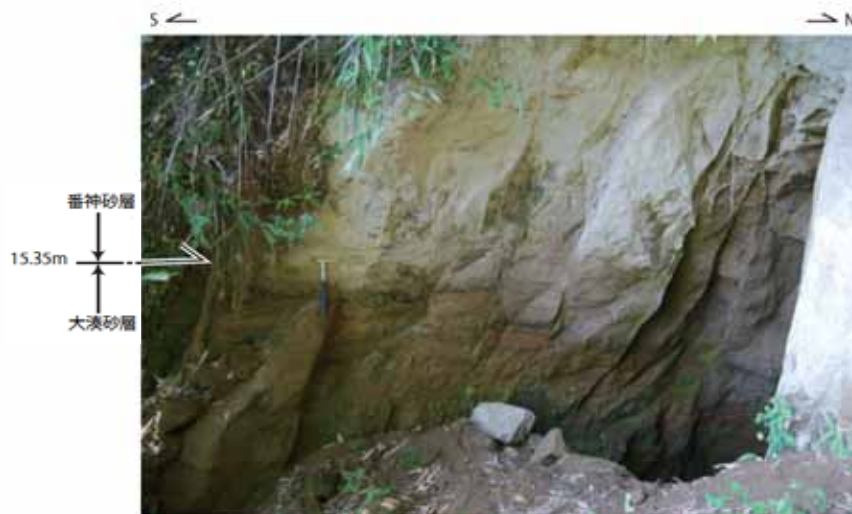
# 1. 真殿坂断層の活動性について (3) 露頭調査の例 (地点b、西元寺神社南)

地層境界が低い場所を調査したところ、以下の理由から地すべりで地層境界が低くなっていると判断しました

理由①: 現地では高角度の小断層が多く認められ、地層がやや傾斜し、すべり落ちた様子があります

理由②: 現地は丘陵と平野との境界の斜面部で地すべり地形が発達しています

理由③: 近くの地すべりがない場所には同じような標高に古い地層があることを確認しました

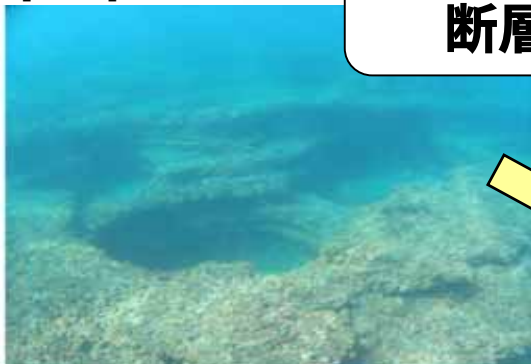
[井戸]

穴は多数の異なる大きさのものが集中しており、井戸とは考えにくいです。

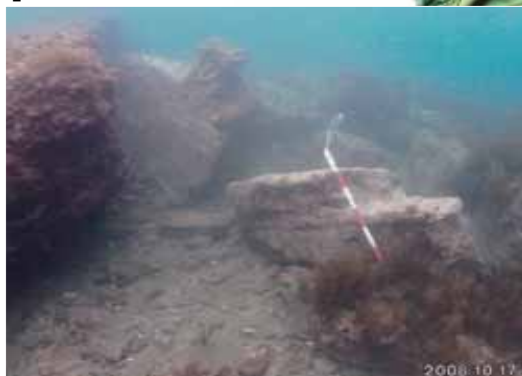
[階段状の岩]

波で階段状に侵食された岩が割れたものと考えられます。

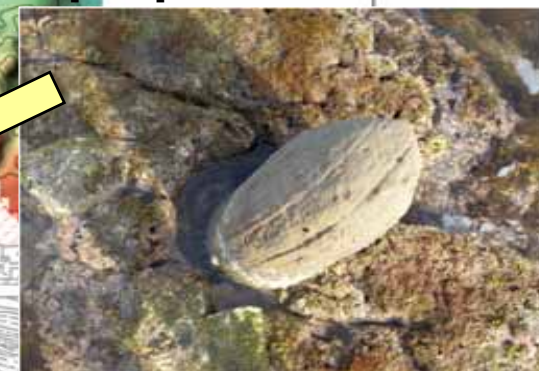
[石柱]

石がみられる場所は、水深1mに満たない程度の浅瀬が広がっており、北前船は近づけそうにありません。
