### 第73回「柏崎刈羽原子力発電所の透明性を確保する地域の会」 ご説明内容

平成21年7月1日東京電力株式会社柏崎刈羽原子力発電所

第73回「地域の会」定例会資料 〔前回6/3以降の動き〕

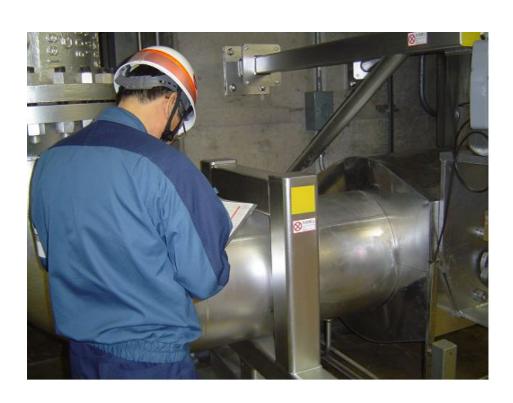
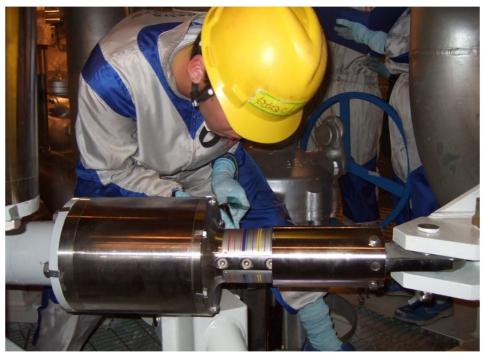
耐震補強した設備の確認

今回耐震補強した設備について異常がないか目視点検を行いました。結果、問題ないことを確認しました。

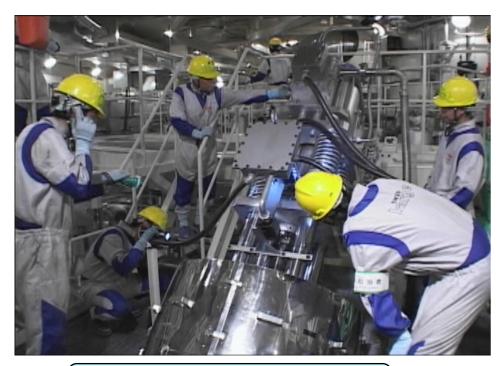
原子炉からの蒸気が流れる箇所に異常がないか、確認を行いました。その結果、問題ないことを確認しました

蒸気が通る箇所(主蒸気隔離弁) の点検を実施

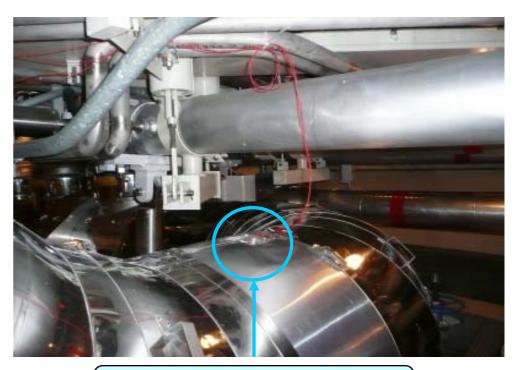
格納容器内の重要な配管に 振動計を取付、振動確認を実施

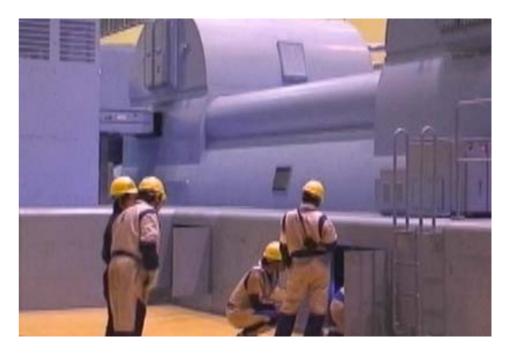
発電機の確認

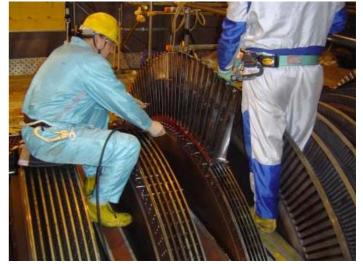
低圧タービンロータ羽根植込み

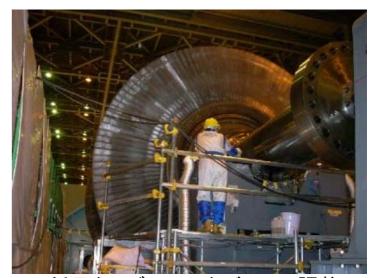
低圧タービンロータバランス調整
