資料 1 - 1 汚染水に係わる進捗状況について

資料 1 - 1 - 3

G 3 西タンクエリア堰内雨水の外堰への漏えいについて

多核種除去設備（既設ALPS） CFF1Cドレンラインからの滴下事象

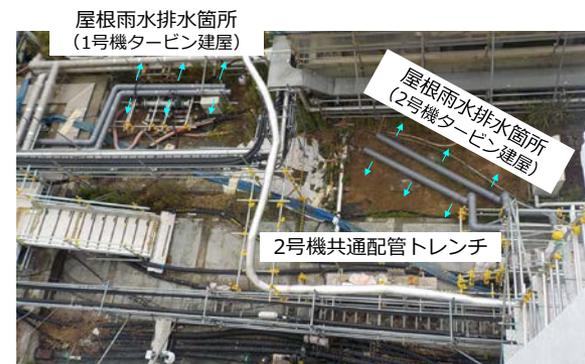
1,2号機タービン建屋の屋根雨水排水箇所の状況

① 屋根雨水排水のトレンチを介した流入

- 1,2号機タービン建屋の屋根雨水は2号機タービン建屋東側に排水している（広い範囲の降雨が集中）
 - 当該箇所近傍に共通配管トレンチ（上部開口有）があり、その下部に取水電源ケーブルトレンチ（建屋貫通箇所有）がある（これらのトレンチには、底部に排水孔が設置されている）
- 2017年10月台風時は、屋根雨水排水等の一部が近傍のトレンチ内に流入、排水孔からの排水が間に合わず、建屋貫通箇所から2号機タービン建屋に流入した可能性が考えられる

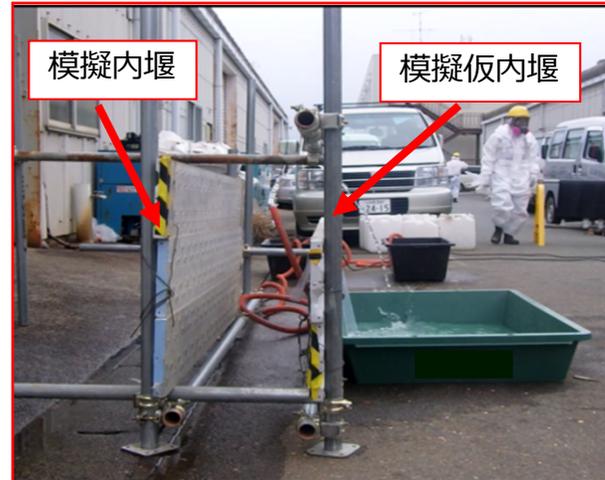
【モックアップ状況（ポンプ起動時）】

- 状況の聞き取り及びモックアップ結果より、ポンプ起動後に作業用ホース先端がホースの自重や水の反動により、内堰より外に移動し漏えいしたものと推定される。

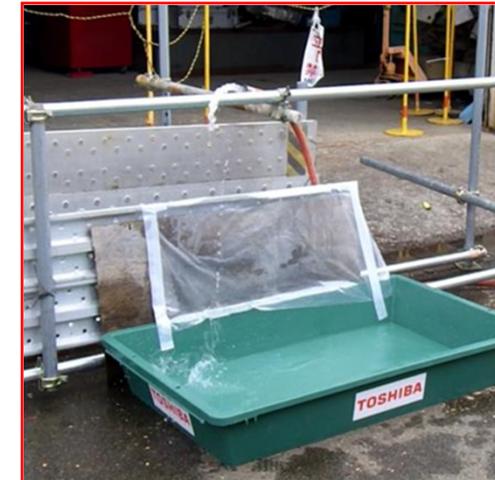
【モックアップ状況（ホース移動時）】

- ① 作業員は作業用ホース敷設時に作業用ホース先端を固縛してなかった。
- ② 作業員は内堰よりも高い位置に作業用ホースを敷設した。
- ③ 移送時に監視員が居なかった。
