使用済燃料プール対策 スケジュール

福島第一原子力発電所1号機建屋カバー解体に向けた 飛散防止剤散布と調査結果について

平成26年12月25日

東京電力株式会社

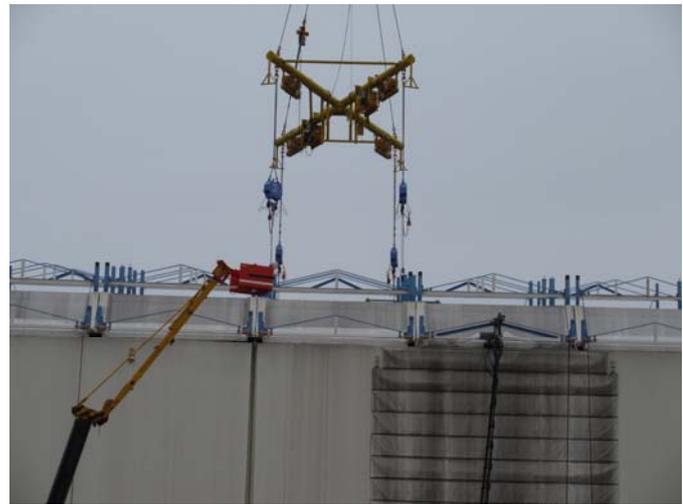
屋根パネル戻し（南3）（12月4日実施）

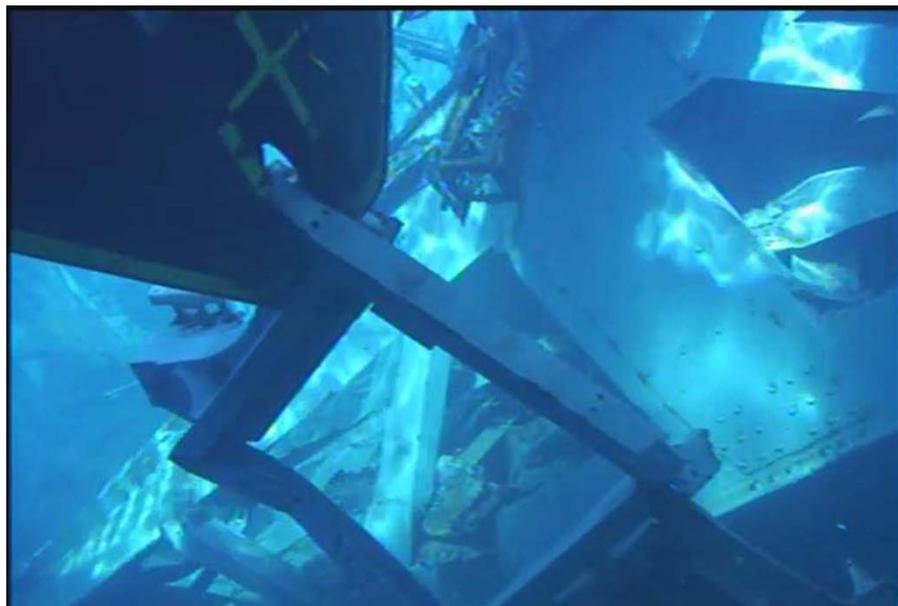
張出しフレーム撤去状況 (H26.12.17)

水中で掴んだ様子

気中に吊り上げた様子

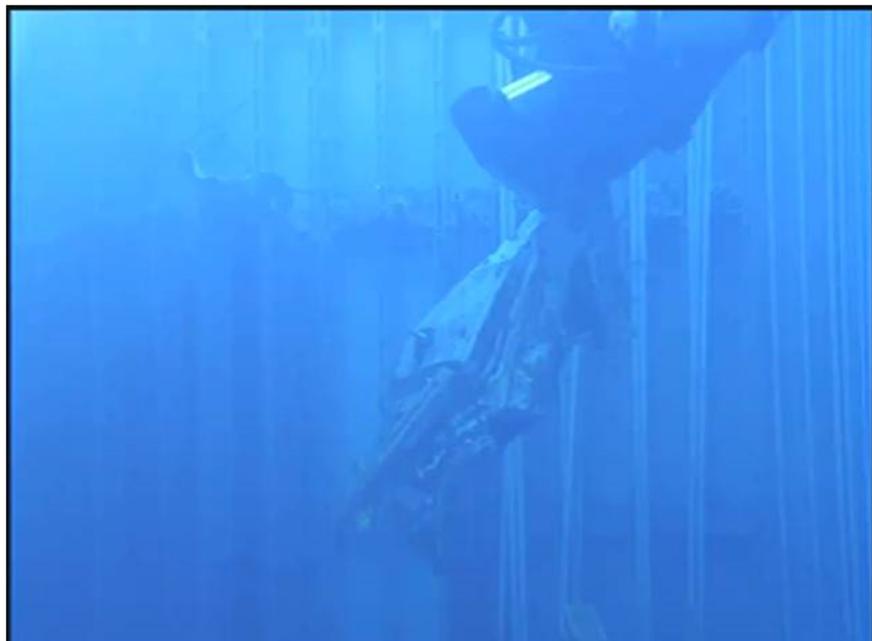
操作卓撤去状況（H26.12.19）

水中で掴んだ様子

気中に吊り上げた様子

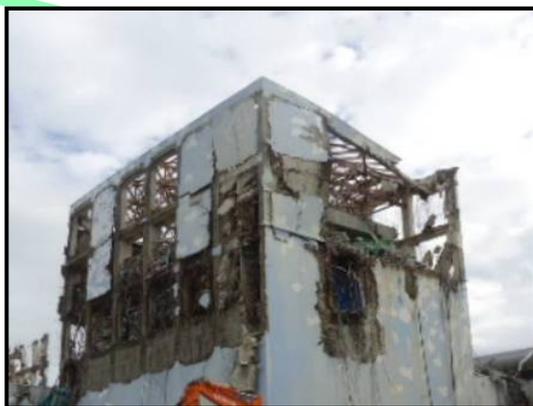
①ガレキ撤去前
(撮影日:平成23年9月22日)

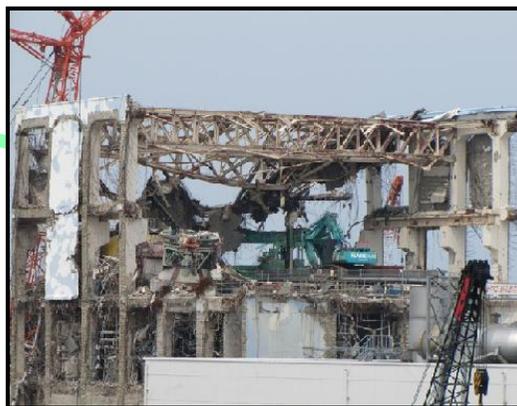
②撤去作業中の様子
(撮影日:平成24年5月28日)

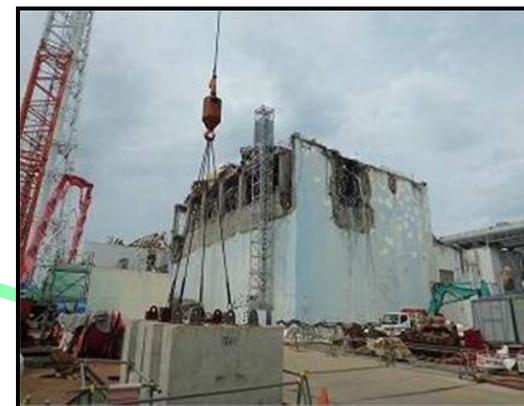
③撤去作業終了後
(撮影日:平成24年7月5日)

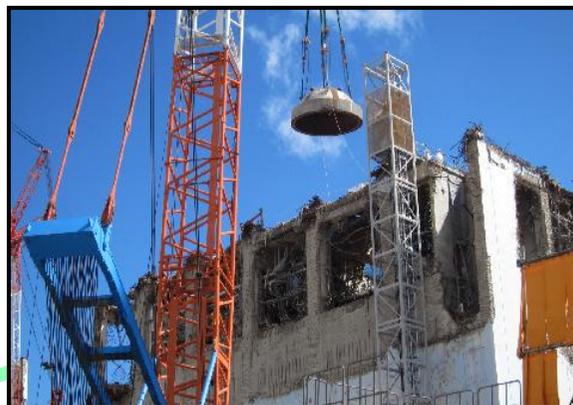
⑤圧力容器上蓋の撤去
(撮影日:平成24年9月13日)

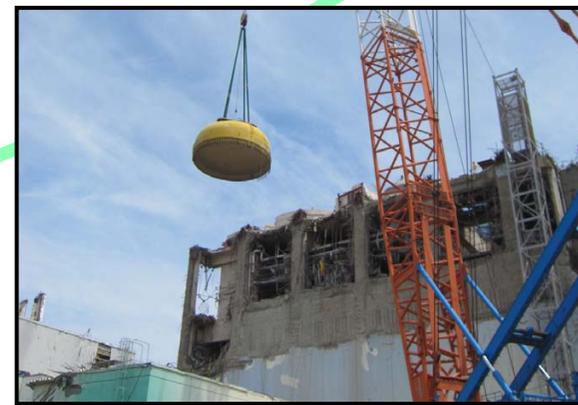
④格納容器上蓋の撤去
(撮影日:平成24年8月10日)

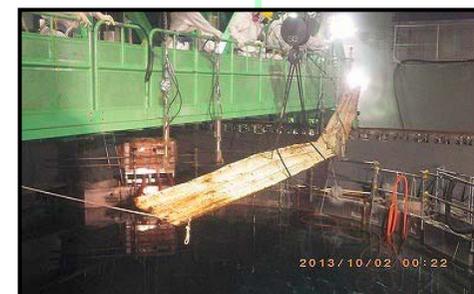
①大型ガレキの撤去
(撮影日:平成25年10月2日)

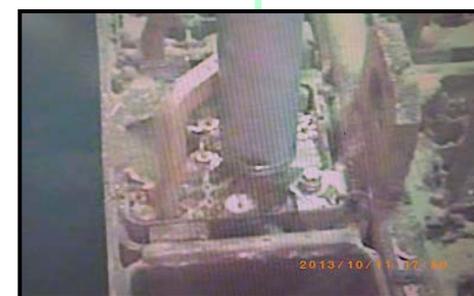
②燃料ラック上部ガレキ吸引作業
(撮影日:平成25年10月11日)

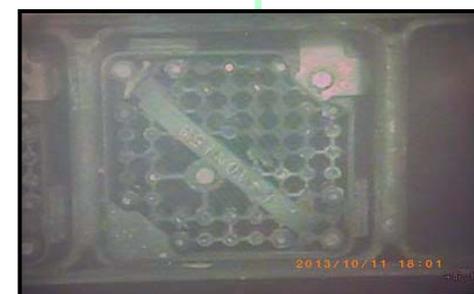
③吸引作業後
(撮影日:平成25年10月11日)

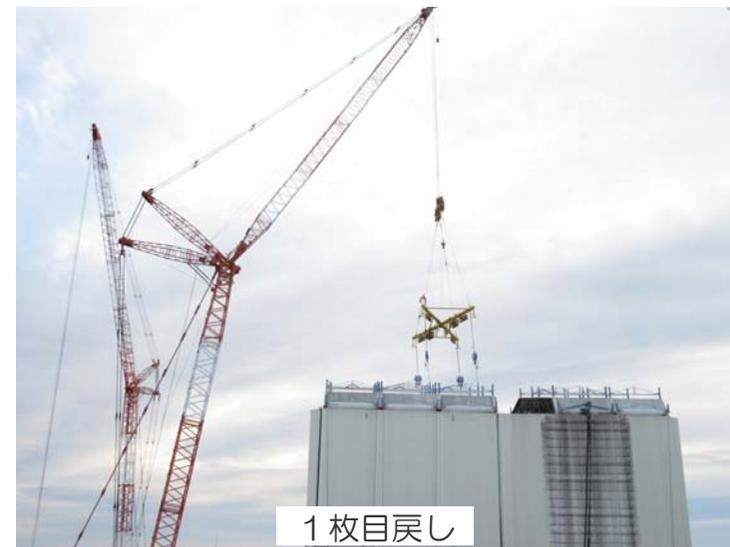
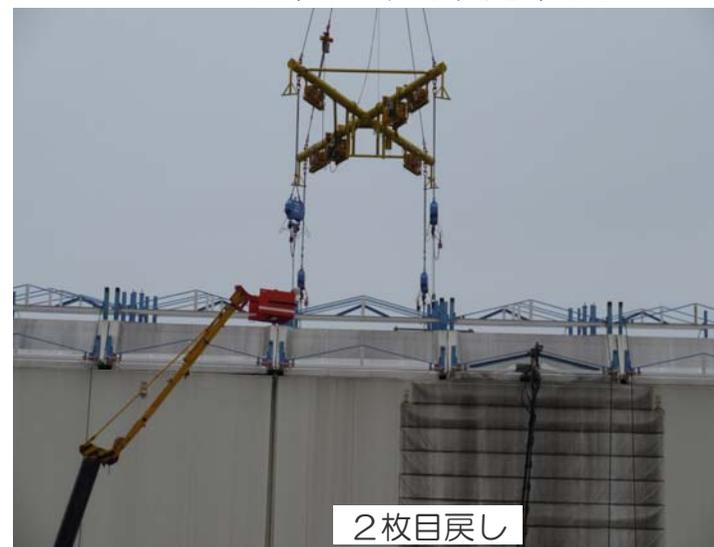
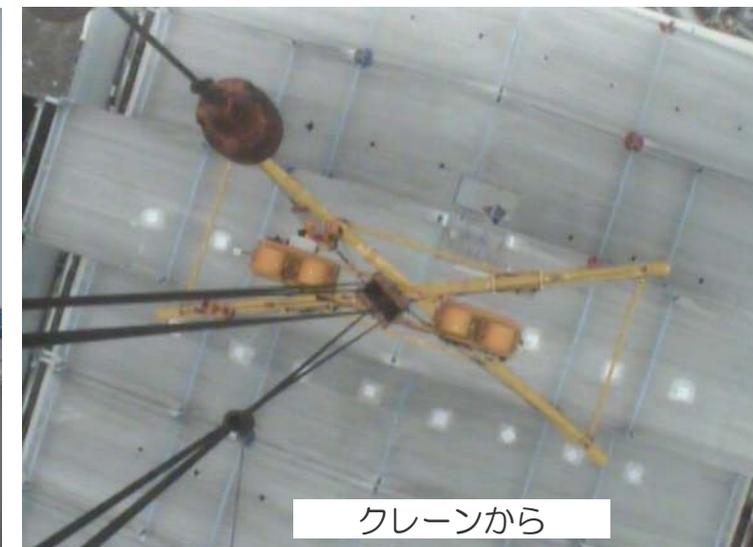
屋根パネル戻し状況

12時09分：戻し完了

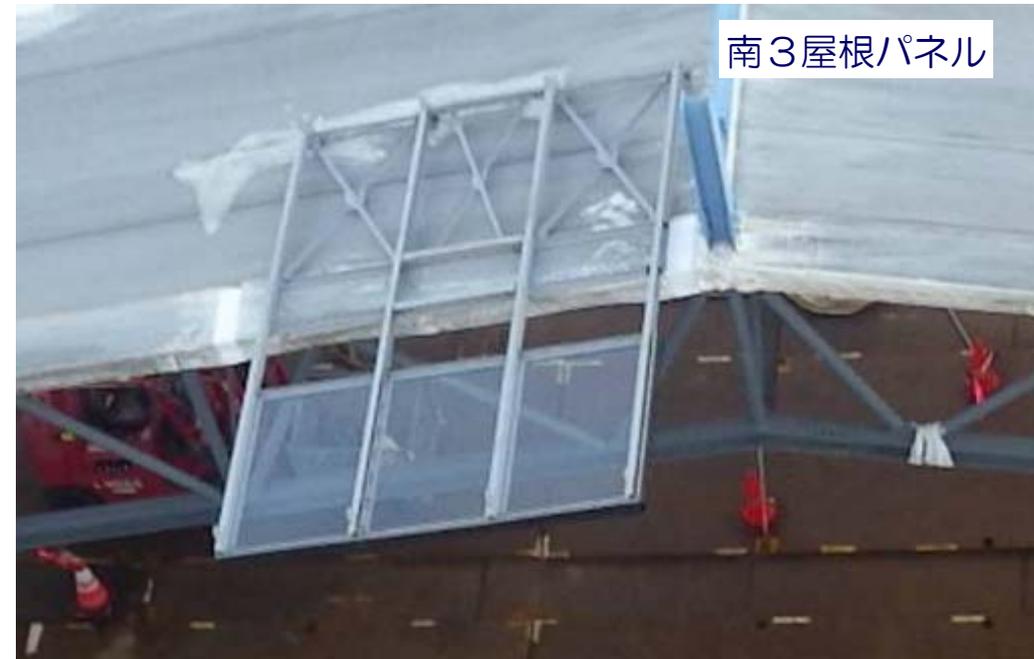
概念図（断面図）

- 拡大した孔が位置する南2屋根パネルは、南3屋根パネルに隣接します。
- 南3屋根パネルに、南2屋根パネルの拡大した孔を覆うはね出し部材を取り付け、南3屋根パネル戻しにより、南2屋根パネルの拡大した孔を上から覆いました。
