汚染水に関わる現場進捗状況

平成25年12月12日
東京電力株式会社

(3) 多核種除去設備
C系統腐食対策有効性確認結果について

腐食対策有効性確認点検について

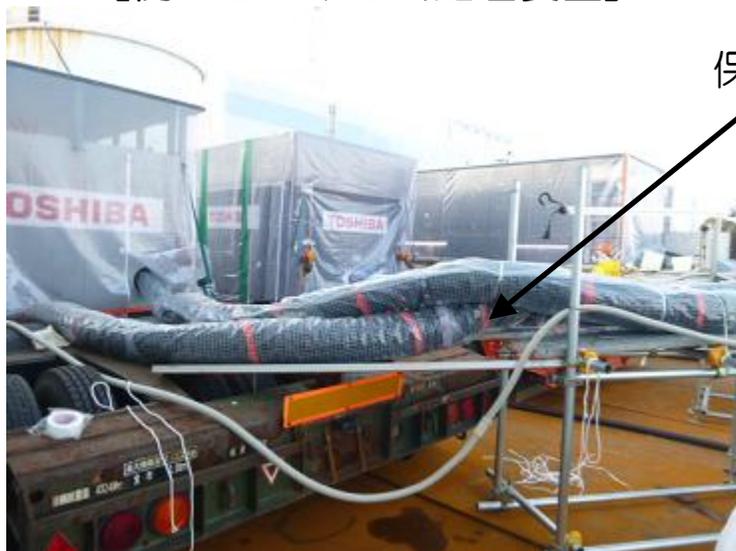
【例：モバイル式処理装置】

保温材施工

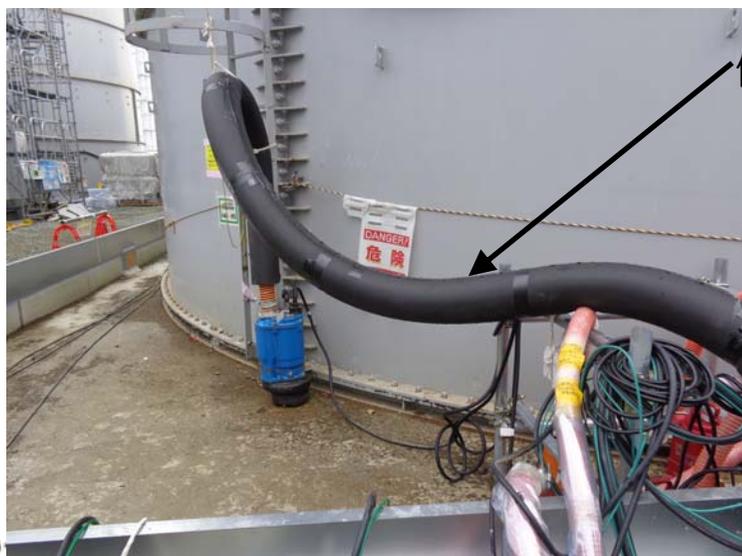
【例：雨水対策移送ホース】

保温材施工
及び
水抜き

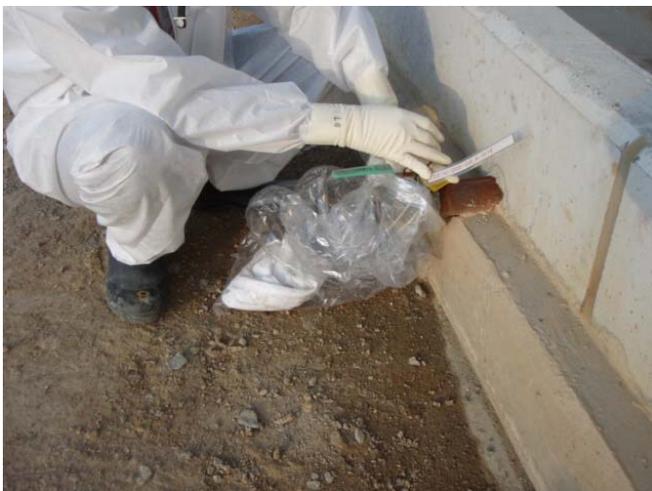
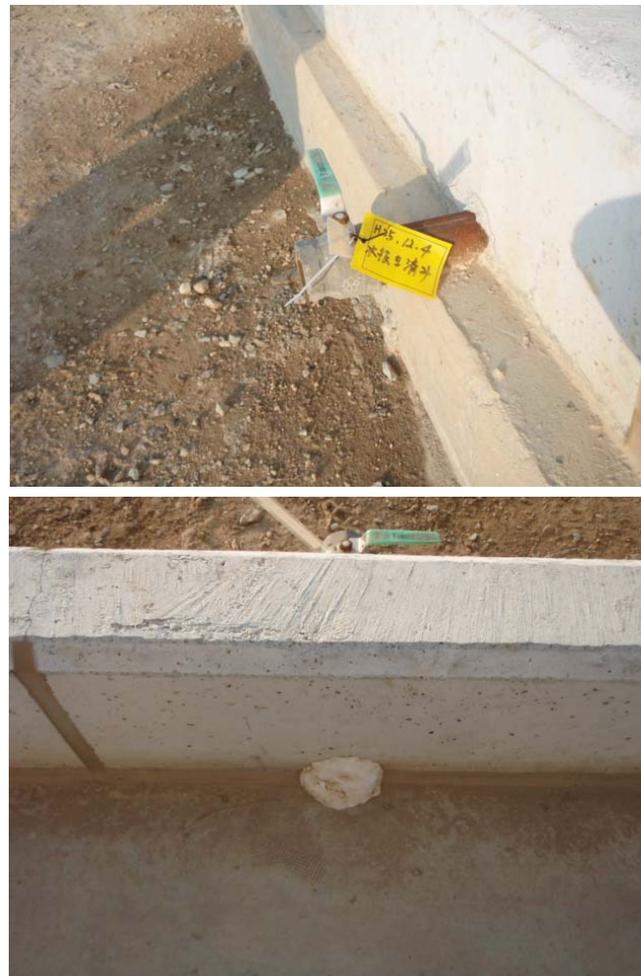
【例：堰のドレン弁】

- ・ 堰のドレン弁について、開→閉の運用に変更となったことから、ドレン弁本体の弁内部の水抜きを実施中
