汚染水に関わる現場進捗状況

平成26年2月18日
東京電力株式会社

(3) 多核種除去設備
B系統腐食対策有効性確認結果について

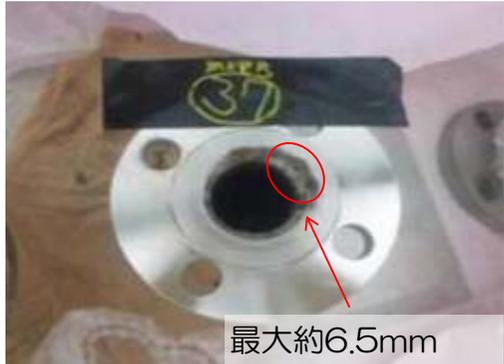
⑫ 処理カラム1 ベントフランジ（40A）（フランジシート面）

<p>最大約6.5mm</p>

<p>最大約6.5mm</p>	<p>異常なし 前回点検時からの腐食が進展していないことを確認。</p>
