廃炉・汚染水対策現地調整会議 汚染水対策の進捗管理表

2015年6月22日

各汚染水浄化処理設備の運転状況等について

2、3、4号機海水配管トレンチ 止水・閉塞工事の進捗状況について

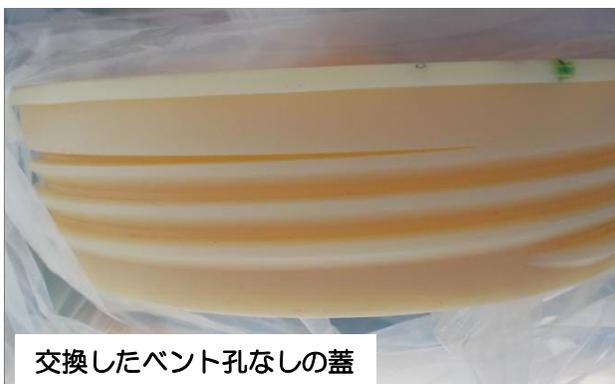
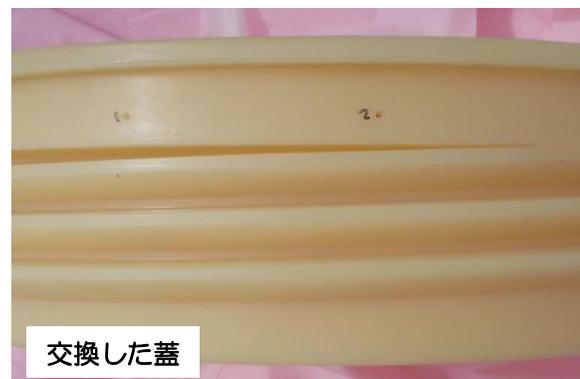
3-3. 蓋ベント孔の点検結果について

ベント孔の数に過不足が認められたHIC蓋 (第二施設保管の点検対象478個中)

本来あるべき孔数	16							32				
確認された孔数	0*	(8)	(12)	14	15	(15)	17	29	(29)	31	(31)	33
個数	1	2	1	1	3	1	1	1	1	2	1	1

- HIC内から、ふた（ベントフィルタ、ベント孔）を介して外気までの水素拡散計算を実施した結果、所定数16個の場合で4個以上、同32個の場合で14個以上の孔があれば、水素濃度を爆発下限以下に抑制可能と評価
- 孔が無いもの(*)⇒交換実施済み（下写真）
 - 後日、孔を追加工した元の蓋に戻す。
- 孔が不足のもの⇒孔を所定数まで追加工する（準備中）
- 点検で一部の孔が視認できなかったもの（上表で括弧付きのもの）⇒ネジ溝内に隠れていて視認できなかった部分を、今後ふたを緩めて確認

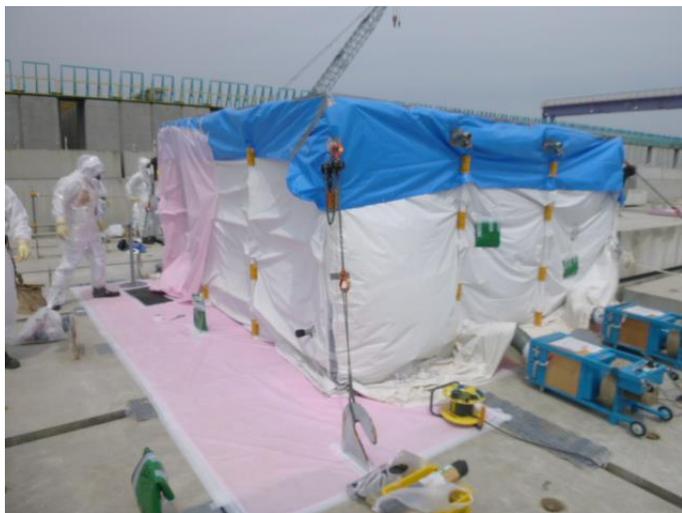
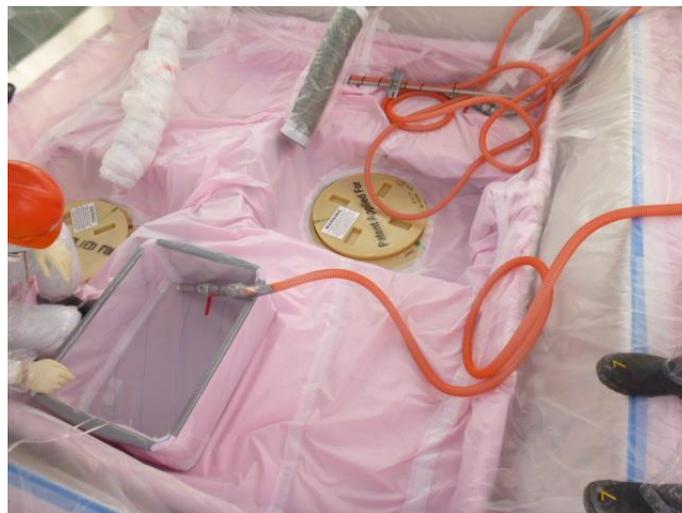
3-7. HIC内の水抜き

- HIC内プレート下面より約300mm下方まで液位を低下
- これにより液面上方の空間容積を概ね450ℓ確保

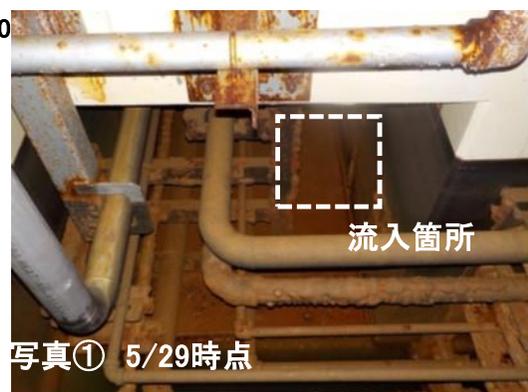
a-a矢視写真

写真① 5/29時点

2号機オフガス配管ダクト RW/B-FSTR 連絡ダクト

【調査結果】
 増設FSTR建屋と連絡ダクト接続部付近から地下水が流入していると推定。

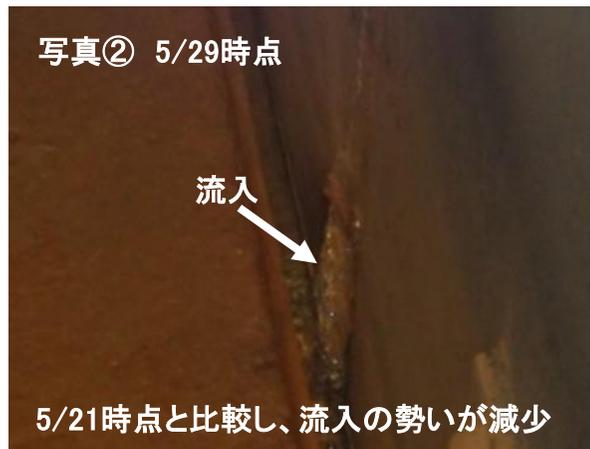
写真② 5/29時点

5/21時点と比較し、流入の勢いが減少

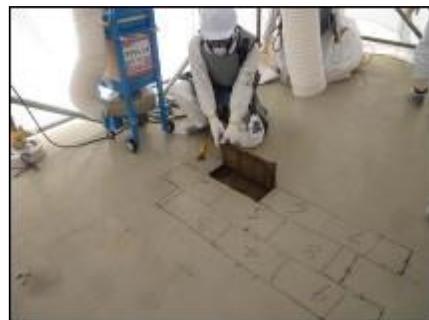
【写真⑤】汚染源撤去開始 (3月30日)

- K排水路濃度低減対策として2号R/B大物搬入口屋上の汚染源撤去を実施した。(4月16日完了)
なお、大物搬入口2階屋上部分の汚染源撤去に合わせて1階屋上部分も実施した。(4月18日完了)
- 汚染源撤去にあたって、十分なダスト飛散防止対策(仮設テント設置、アララベンチによるダスト吸引)を実施するとともに作業中に仮設テント内のダスト濃度を測定しダストの飛散がないことを確認しながら作業をすすめた。
- 仕上げ防水完了後、雨水をサンプリングして汚染低減効果を確認する。

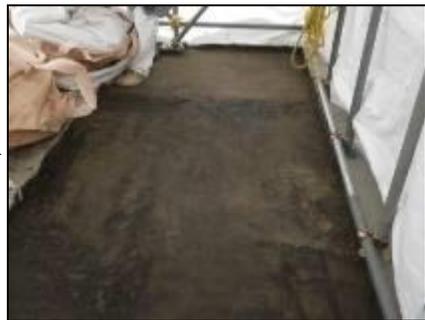
【写真⑥】仮設テント内ルーフブロック・敷砂撤去状況 (3月31日)

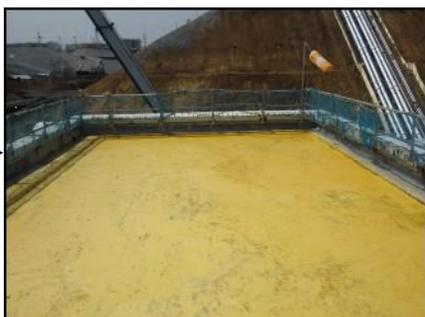
【写真⑩】ストリップابلペイント塗布完了 (4月16日)

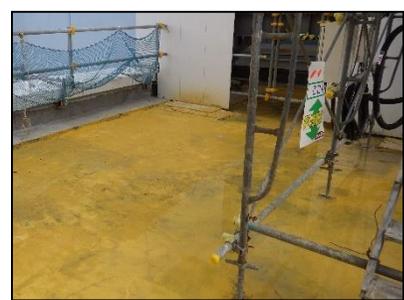
【写真③】ルーフブロック・敷砂撤去後
ストリップابلペイント塗布完了(4月18日)

- 大物搬入口1階の屋上は2階屋上と同仕様であるため、応急処置としてウレタン防水や汚染源撤去等を実施した。

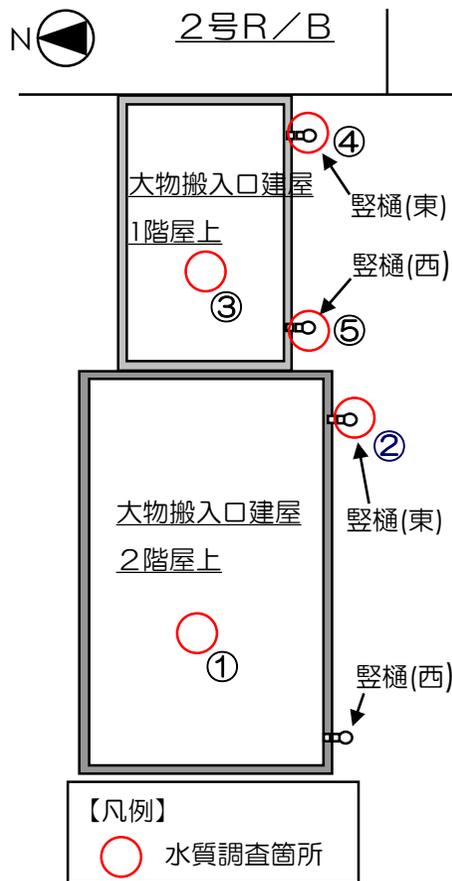
- 竪樋で採取した雨水については、十分な汚染低減効果がみられた。
- 屋上部分で採取した雨水については、汚染がみられることから清掃後、再度雨水採水を行う。
- 屋上の汚染源の流入経路について、今後詳細調査を行う
