# 発電所内のモニタリング状況等について

2015年11月25日

東京電力株式会社

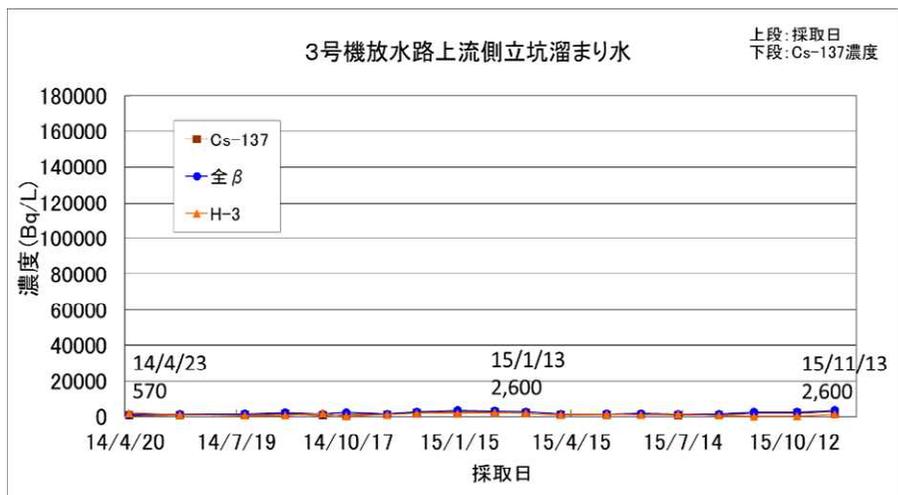
- 3号機放水路上流側立坑溜まり水のセシウム濃度は、降雨により若干の上下はあるものの、1,000～2,000Bq/L程度で推移。
- 引き続きモニタリングを継続する。

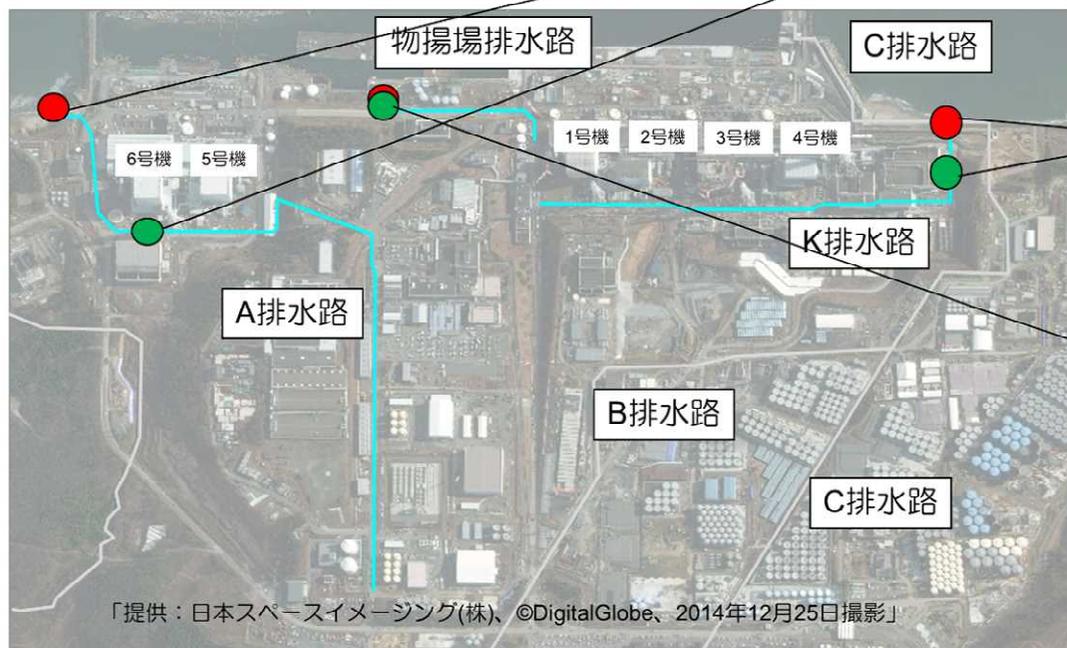
- K排水路、物揚場排水路は、降雨時に若干の濃度上昇が見られた。
- A排水路は横這い状況。
