# 福島第一原子力発電所 1号機 建屋カバー解体工事の進捗状況について

2016年9月16日

東京電力ホールディングス株式会社

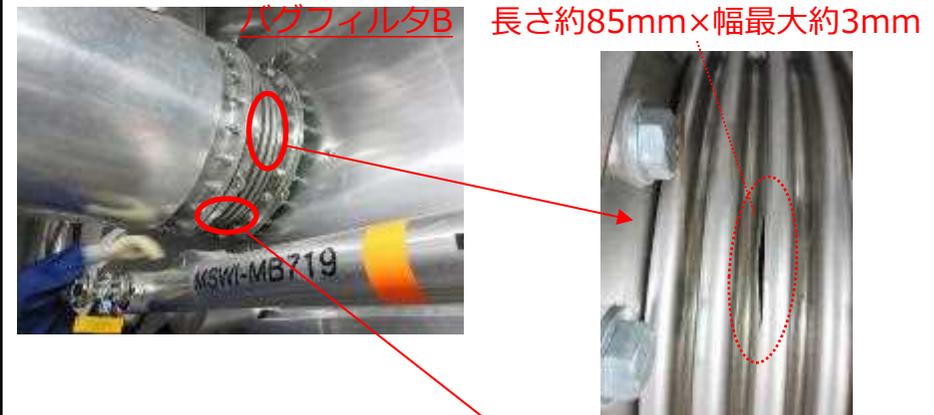
②-2 B系排ガス冷却器・バグフィルタ間の伸縮継手  
(呼び径700mm, 割れ部材質: SUS304)

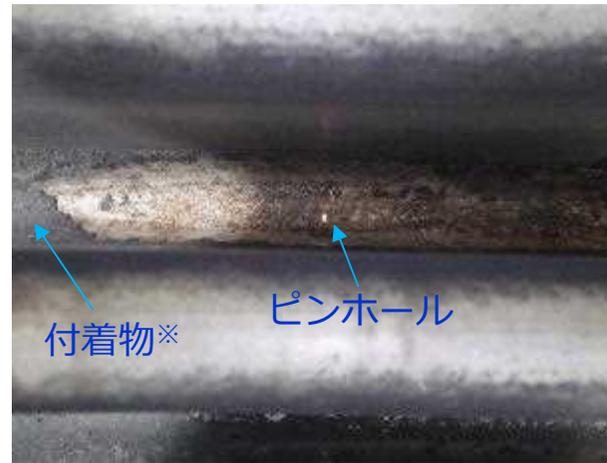
<ベローズ内面>

- ・内部確認の結果、凝縮水は確認されなかったものの溜まり水の痕跡を確認。
- ・ベローズ内面の付着物を分析した結果、腐食成分である塩化物イオン (Cl-) の存在を確認。
- ・ベローズ内面には、ピンホール部以外にも孔食を複数確認。

※ピンホール部周辺の付着物は少ない状態であったが、これはベローズ切り出し作業時の振動により付着物が剥離したものと推定。

- 構造上内部を流れる排ガスが外表面 (ベローズ部, 外筒部) まで流れ込む構造であり, 外気で冷やされたことから, 内部で結露水が発生したと推定。
- 塩素等を含んだ廃棄物を焼却した排ガスが結露する (もしくはは既に存在した結露水に溶け込む) ことで, 塩酸等が発生していた可能性があり, 損傷部の材質 (SUS316L), 損傷部の形状 (ピンホール) を考慮すると, 孔食が発生していたと推定。
- 詳細なメカニズムについては検討中。

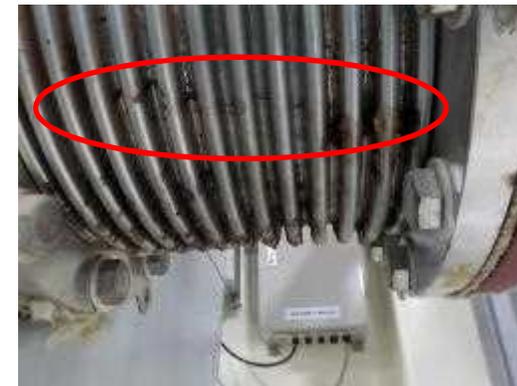
<排ガス補助ブロアA吸込部（外面）>

水平展開として、焼却設備に使用されている金属製伸縮継手（35個）について、外観確認を実施した結果、以下の部位の伸縮継手（6個）にクラック等が発生していることを確認。

- 内部確認の結果，ベローズ内面に茶褐色の錆・塗装とみられる剥離片を確認。
- 組織観察の結果，応力腐食割れとみられる亀裂を確認。
- ベローズ内面の拭き取り，分析を行った結果，腐食成分である塩化物イオン（Cl<sup>-</sup>）の存在を確認。また，剥離片を分析した結果，煙道※内面の塗装成分を確認。
- なお，当該調査結果を踏まえ，小口径配管，煙道等の追加調査を行ったところ，一部にひびや塗膜の剥離が確認されており，それらについても並行して調査を継続中。

各伸縮継手を取り外し、内面確認等を行い原因調査を継続実施中。

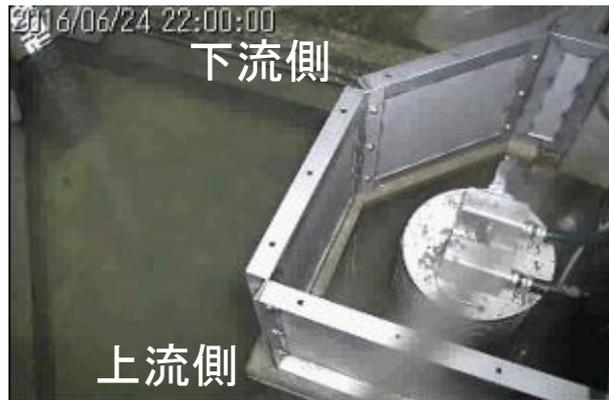
- 4月より、K排水路に設置したPSF（プラスチックシンチレーションファイバ）モニタの試運用を開始したが、PSF本体を設置した堰内に土砂が流入し、土砂からの放射線によりバックグラウンドが高くなり、排水の濃度を正しく測定できない問題を確認。
- 土砂の流入を抑制するため、5月末に堰の改造（嵩上げ）を実施し、排水の流入口に簡易フィルターを設置。
- 6月より試運用を再開したものの、細かい粒子状の土砂の流入は防ぐことができず、改造前と同様に降雨時に土砂の流入を確認。

図1 降雨が無いときの状況。水は澄んでおり、水位も低い。

- 設備の改造としては、堰やPSFモニタの形状変更などについて検討を継続する。従って試運用期間を延長し、設備の改造等を検討・実施する。

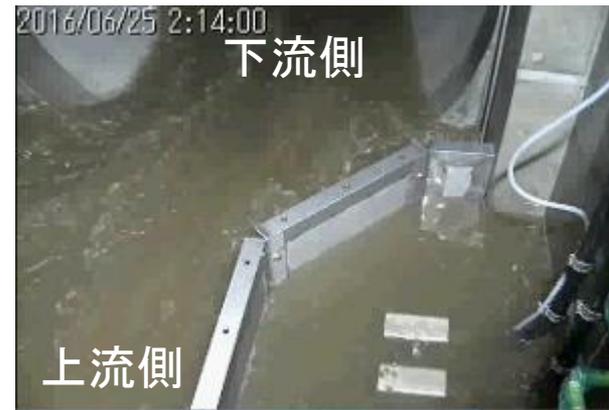
図2 降雨時の状況(6/25)水位が高く、改造前の堰は完全に水没。

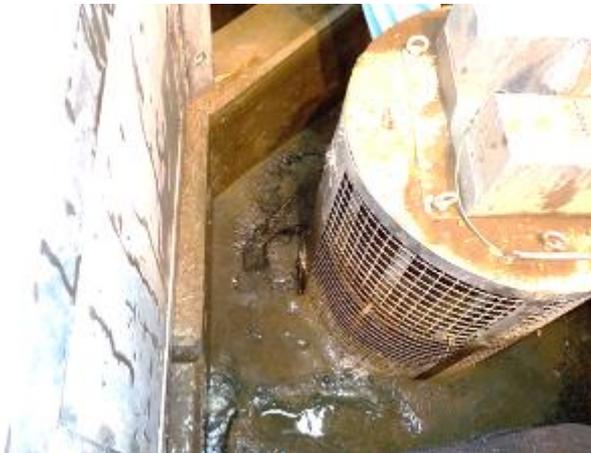
図3 清掃前の状況(7/7) 土砂がヘドロ状に滞積

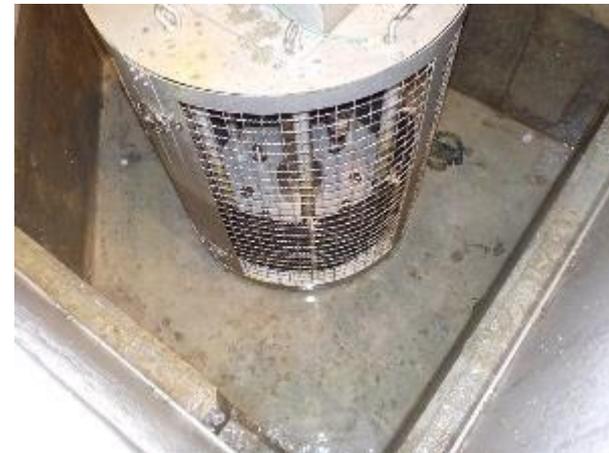
図4 清掃後の状況(7/7)

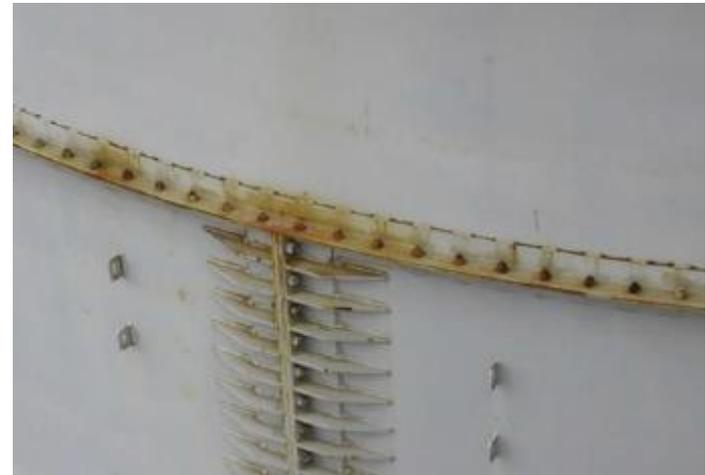
【H9-A3側板フランジ】

- 発錆が確認されたが、直ちに漏えいに至るような異常は確認されなかった

- 漏えい痕については確認されなかった

- 特筆すべき注意点は確認されなかった

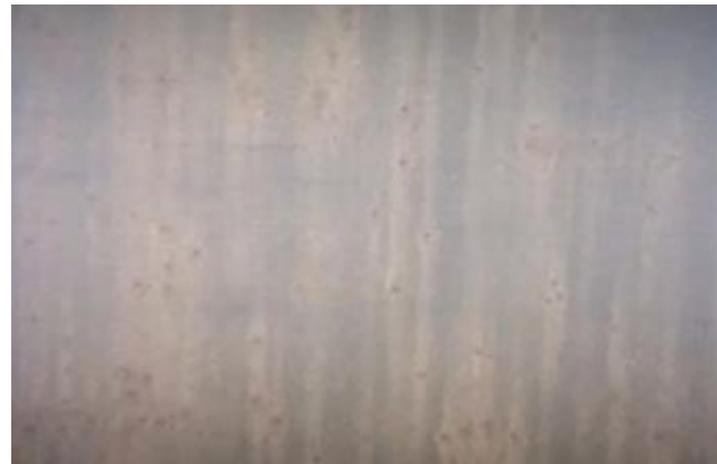
【H9-B2内面側板】

- 壁面に付着物が確認されたが、塗装状態は良好であり、腐食は確認されなかった

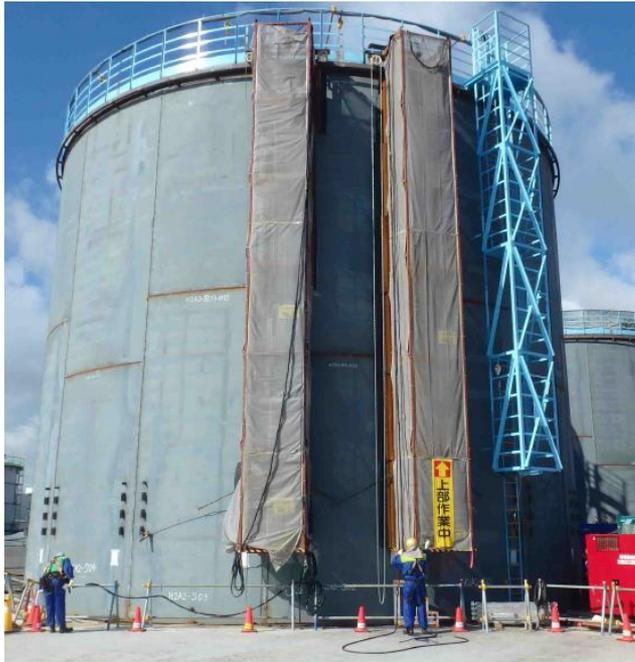
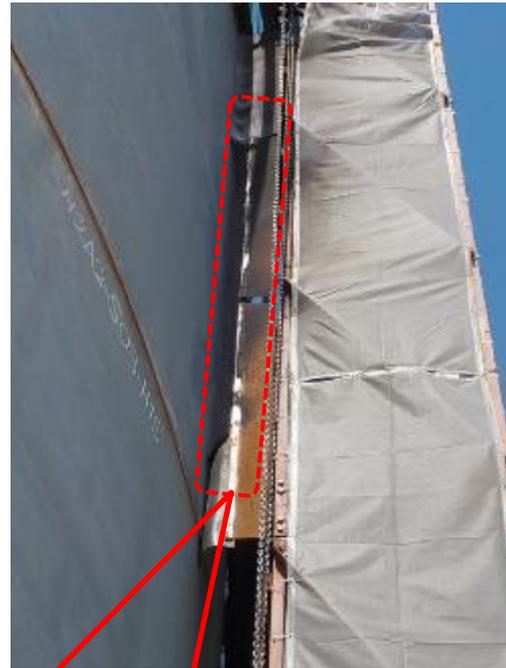
風防の上から2段目と3段目

健全部位（梯子外側）

今回の火災は、タンク内面からの溶接による熱が外面に伝わり、溶接箇所の裏側(外面)にあった風防用のゴム板が燃えたものです。

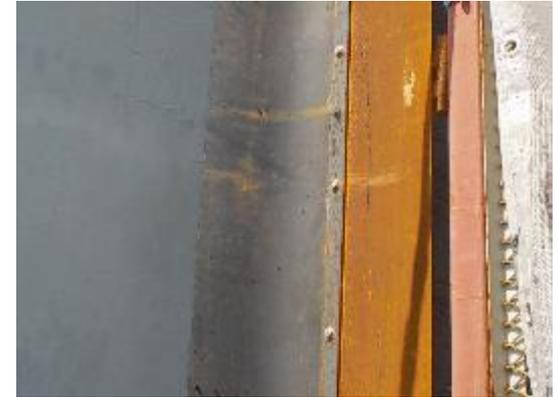
3段目の風防ゴム板（梯子内側）
