廃炉・汚染水対策現地調整会議 至近課題の進捗管理表

資料2A

2016年11月21日

# 福島第一原子力発電所 1号機 建屋カバー解体工事の進捗状況について

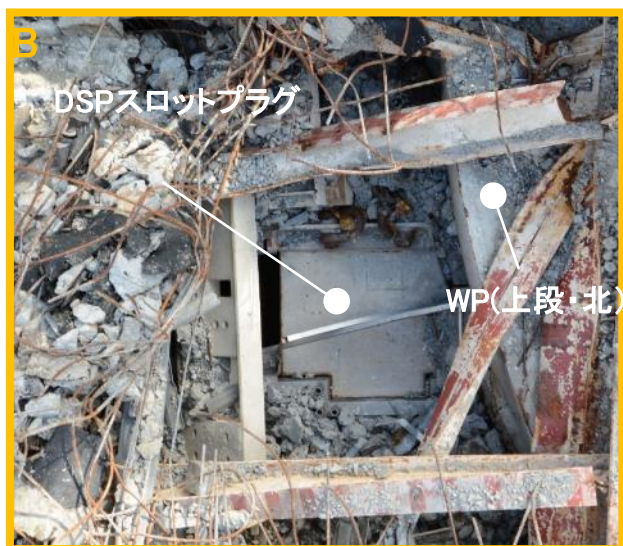
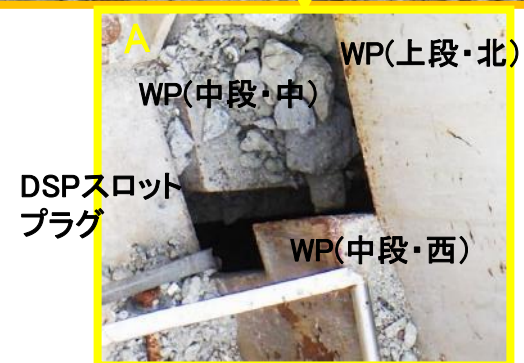
- オペフロ上の開口（原子炉ウェル北西部）からガレキ状況を調査し、WPのうち、上段／北、中段／中・西が上方へ移動しているのを確認

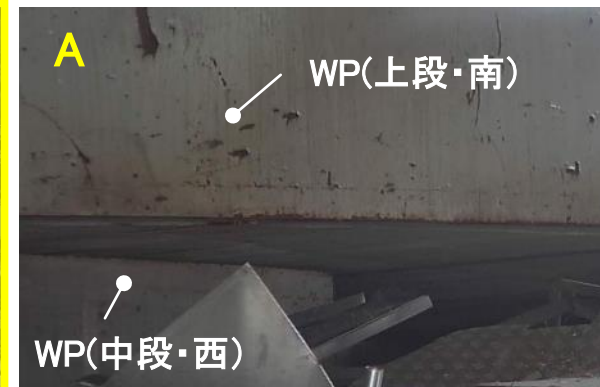
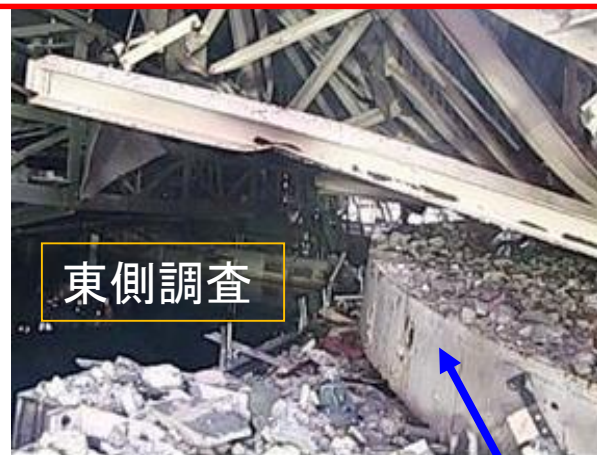
- 原子炉ウェル南西部からガレキ状況を調査し、上段／南（2014年12月の東側調査にて確認済）と中段／西のWPが上方等に移動していることを確認

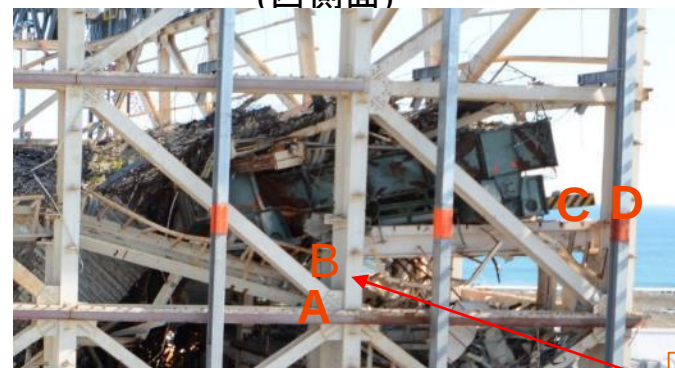
（西側面）

ランウェイガーダの一部が損傷

ランウェイガーダの一部に損傷は見られるものの、建屋カバー設置前の状況と大きな変化は見られない

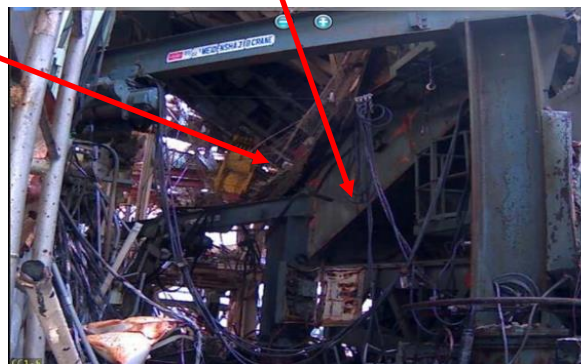
天井クレーン北側ガーダの変形

天井クレーンの傾き

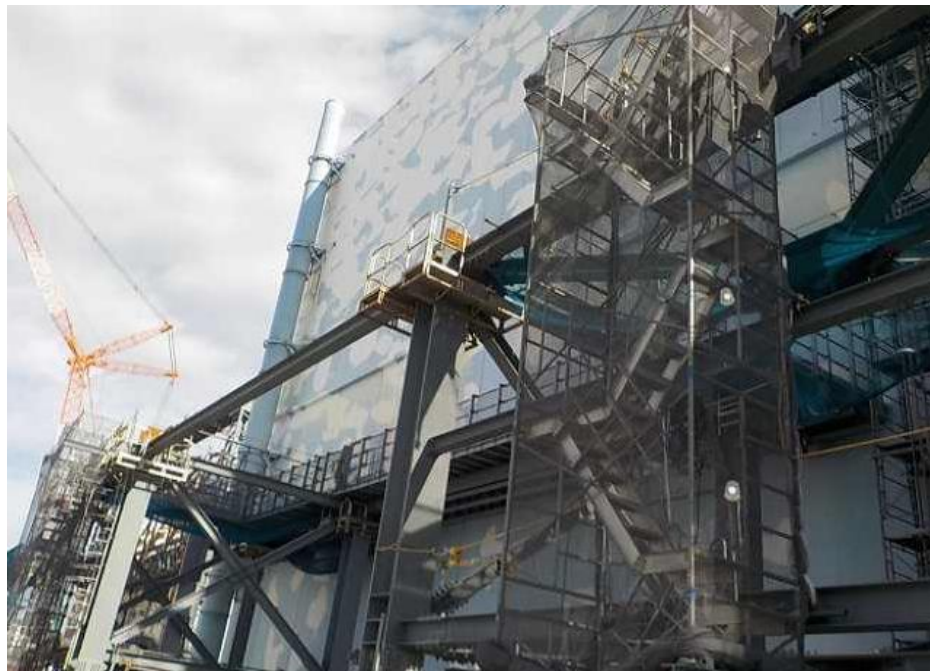
写真⑤ 2号機原子炉建屋 西側構台建方状況

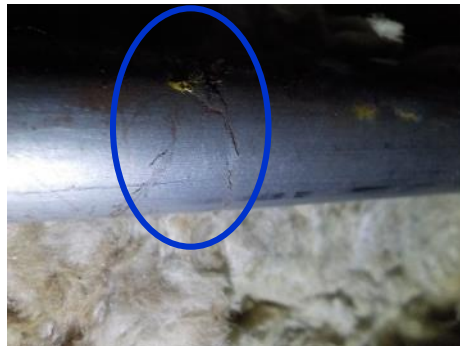
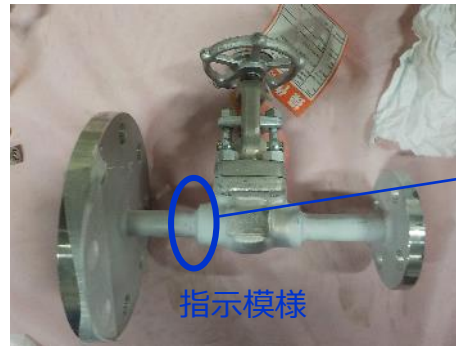
- ステンレス製伸縮継手に応力腐食割れが確認されたことから、応力腐食割れの発生が懸念されるステンレス製の小口径配管・ノズルについて、状態確認を実施。一部の箇所において、亀裂やPT検査での指示模様があり、腐食が発生していることを確認。

＜排ガスブロアA逆止弁ドレン配管＞
