柏崎刈羽原子力発電所 1号機
非常用ディーゼル発電機（B）の過給機軸固着について
（報告書）

東京電力ホールディングス株式会社

柏崎刈羽原子力発電所 1号機
非常用ディーゼル発電機 (B) の過給機軸固着について

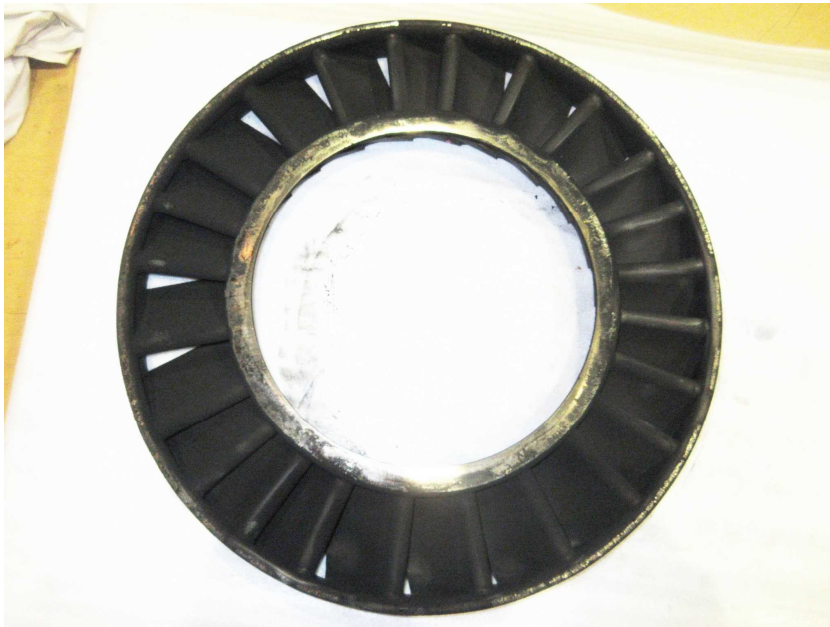
4時～7時方向の大きな接触痕

R側過給機のノズルリング9時～2時方向に小さな接触痕を確認、4時～7時方向に大きな接触痕を確認

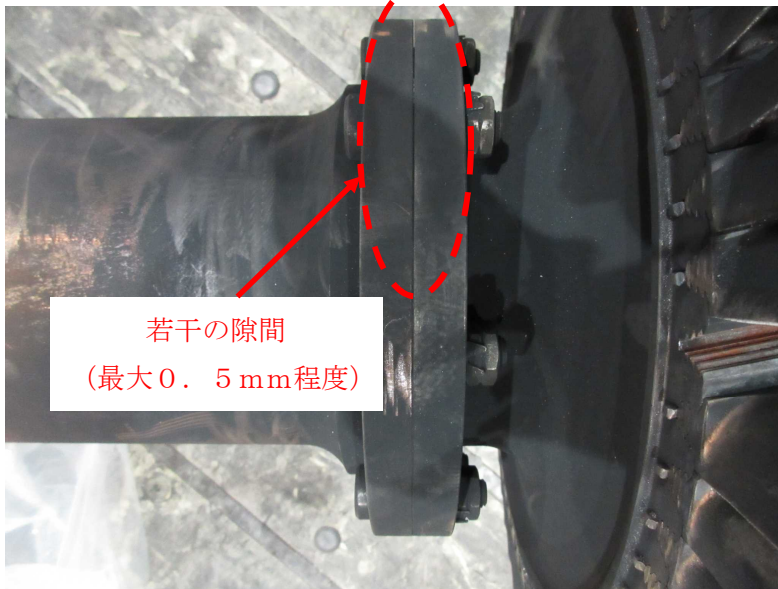
R側過給機のロータシャフトフランジの0時~6時方向に最大0.5mm程度の隙間を確認

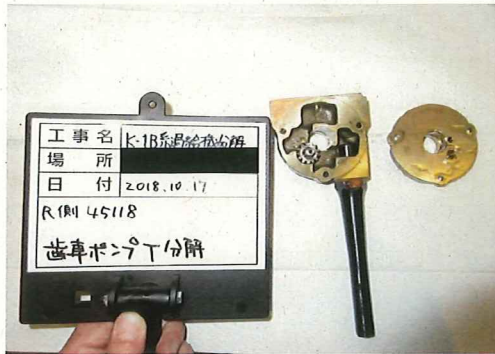
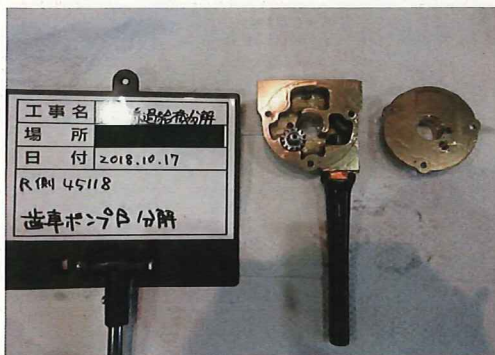
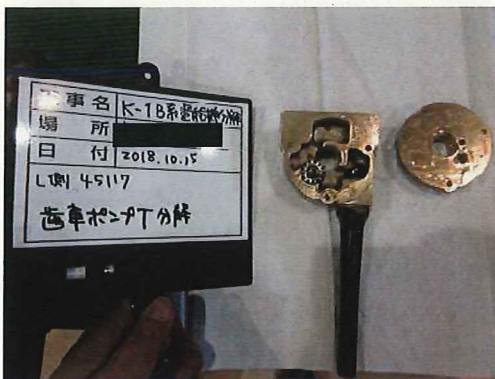
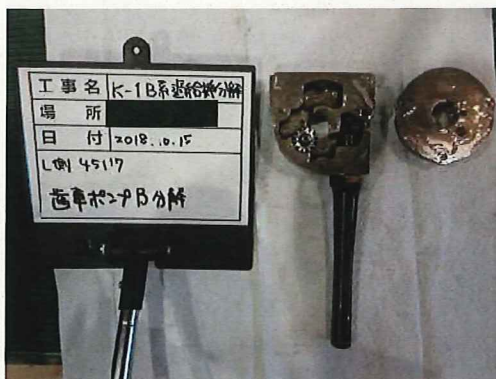
分解点検にて異常のないことを確認

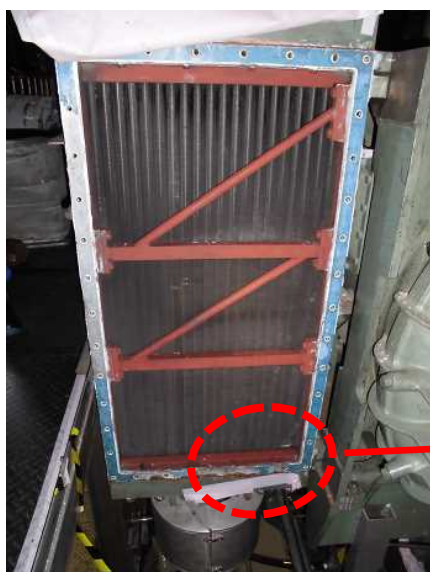
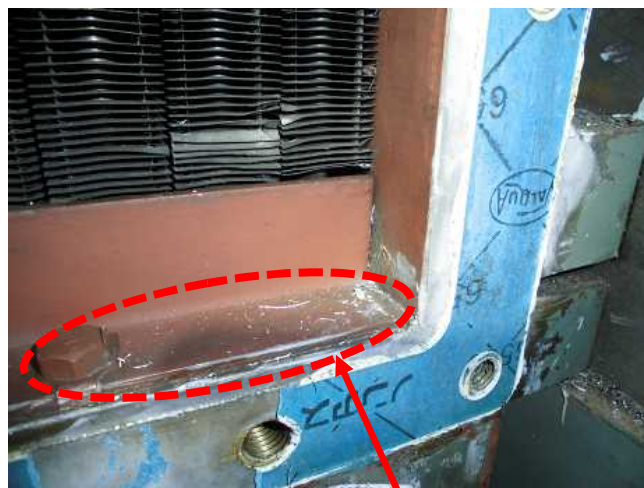
R側空気冷却器

※1 R側空気冷却器を開放した結果、空気冷却器に異常は確認されなかったが、R側過給機損傷部から発生したと考えられる金属片の混入を確認。

内部に金属片を確認
